# Tilstandsrapport

Rekkehus

Flaktveitvegen 506, 5134 FLAKTVEIT

Befaringsdato: 28.08.2025

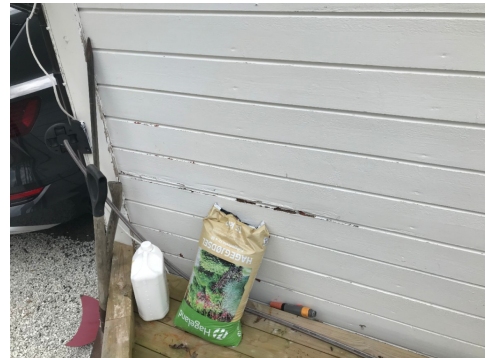
- Det er påvist spredte råteskader i bordkledningen.

Det er påvist råteskader i kledning på gavlveggen ved utvendig sportsbod.

- Råteskader i bordkledningen kan fortsette å utvikle seg både i tilleggende bordkledning og til bakenforliggende veggkonstruksjon, dersom en ikke foretar tiltak.

Råteskadet bordkledning må skiftes ut.

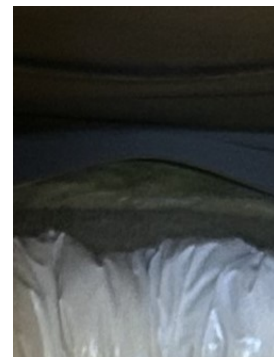
Bildet viser lite til ingen lufting ved raft.

- Lokal utbedring bør utføres.
- Lufting/ventilering bør forbedres.

Det må gjøres tiltak for at isoleringen i raften blir ivarettatt samtidig som det kommer inn luft som kan sirkulere på loftet. Det er viktig at det er god lufting på loftet.

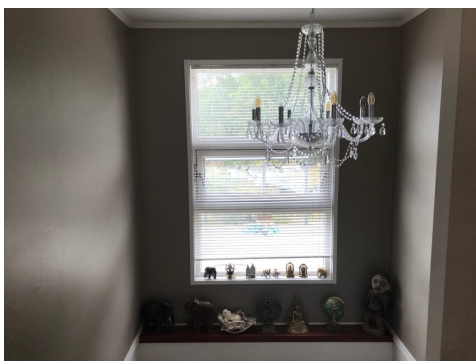
- Det er påvist at enkelte vinduer er vanskelig å åpne/lukke.
- Det er påvist tegn på innvendig kondensering av enkelte vindusglass.
- Karmene i vinduer er slitte og det er sprekker i trevirket.

Bilde viser vindu i trapp fra innsiden.

- Det må påregnes noe vedlikehold og at enkelte vinduer må skiftes ut.

Vinduet må påregnes skiftes.

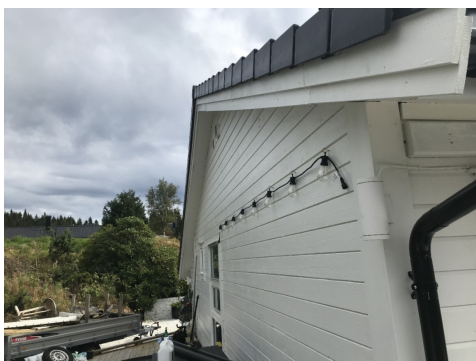
Bildet viser vindu utvendig.

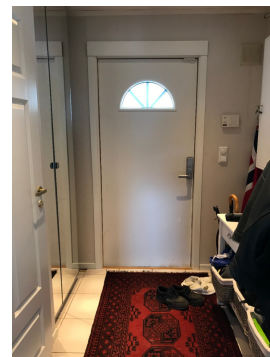
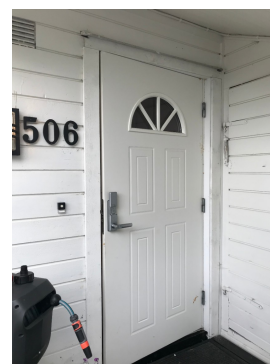
- Det er påvist avvik rundt innsettingsdetaljer.
- Det er påvist dører som er vanskelig å åpne eller lukke.

Altandør kjeller er fra byggeår og må justeres evt skiftes.

Ytterdøren har et monteringsavvik når det er lagt inn en ekstra pakning på en forholdsvis ny dør. Ta vekk pakning for å se avviket og evt prøve å justere om mulig, ellers kan det prøves å remontere den.

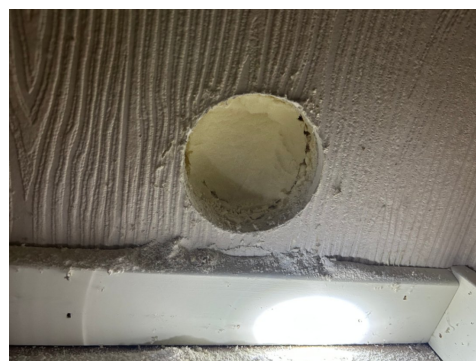
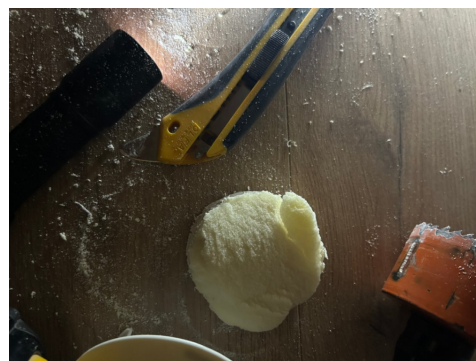
Ved hulltaking i vegg under terreng ble det observert skumliggende materiale. Innvendig isolering av betongmur under terreng kan føre til kondens og fuktskader dersom det ikke håndteres korrekt.

Ved innvendig isolering kan det føre til at den innvendige delen av muren blir kaldere, noe som øker risikoen for kondens når varm og fuktig inneluft møter den kalde betongflaten. Dette er en kjent problemstilling ved innvendig isolering, uten utvendig isolering og kan resultere i fuktskader, muggdannelse og redusert levetid for konstruksjonen dersom det ikke håndteres korrekt. Det bør gjøres nærmere undersøkelser.

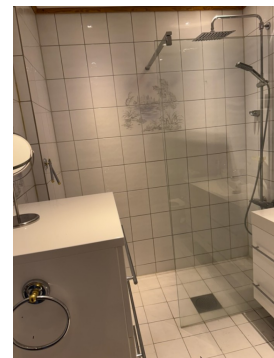
- Det er påvist at flisfuger har riss/sprekker.

- Andre tiltak:
- Slike riss/sprekker kan indikere bakenforliggende fuktskader, og konstruksjonen bør observeres jevnlig for å vurdere utvikling.

Badet er gammelt og om det svarer seg og fuge opp igjen disse flisene må man selv vurdere hvor mye man skal legge i det. Når membranen er passert sin levetid må man påregne kostnader på dette badet på kort sikt. Kostnadsestimatet ligger under sluk, membran og tettesjikt. Som en total pris på badet.

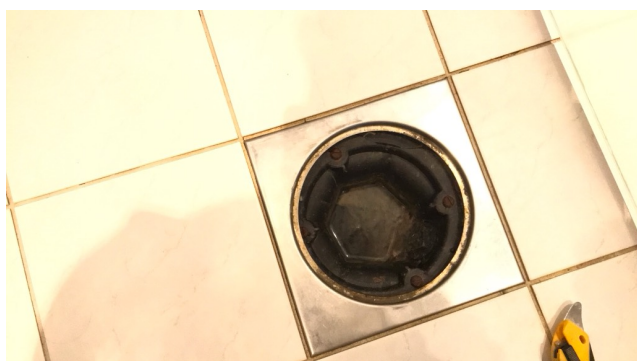
Membranens funksjon anses som oppbrukt, og det må påregnes tiltak for å hindre fuktskader. Tiltak bør vurderes på kort sikt for å unngå skadeutvikling.

Kostnadsestimatet er basert på en total pris av badet med fagmessig utførelse med tilhørende dokumentasjon. Endelig kostnad vil variere avhengig av omfanget og hvilke tiltak som ønskes gjennomført.

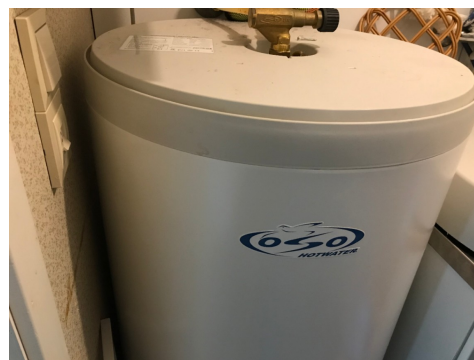
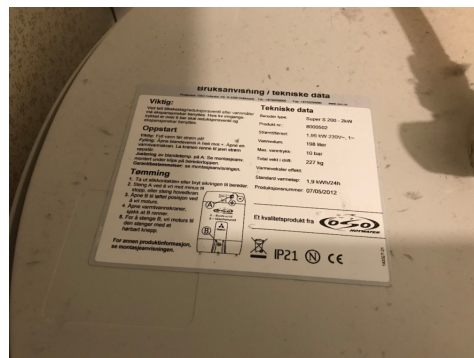
Berederen er tilkoblet strøm via vanlig stikkontakt, og ikke med fast tilkobling som kreves etter gjeldende forskrifter (NEK 400). Dette vurderes som et avvik fra forskriftsmessig utførelse, og fast tilkobling anbefales for å ivareta sikkerhetskrav og redusere risiko for varmgang eller brannfare. Ettersom anlegget er etablert før dagens forskriftskrav trådte i kraft, foreligger det ikke krav om umiddelbar utbedring, men tiltaket anbefales.

- Det bør etableres tilfredsstillende el-tilkobling etter gjeldende forskrift.
