Beverveien 8, 1850 MYSEN

**Mysen - Stor og innholdsrik  
enebolig med bl. 4 soverom og 2  
bad. Garasje og carport.**

| Tilstandsrapport ..... | 48 |

Befaringsdato: 15.12.2025

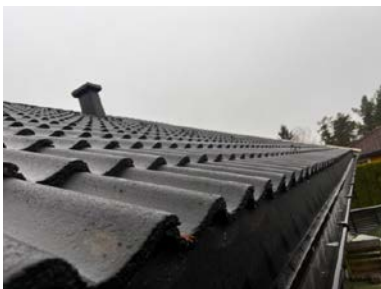
- Konsekvensen av at mer enn halvparten av forventet brukstid er passert, er økt risiko for skjulte skader og redusert funksjon, noe som kan føre til lekkasjer og følgeskader på bygningen.

- Det anbefales å overvåke takets tilstand jevnlig og vurdere nærmere inspeksjon av taket utført av fagperson under sikre forhold.

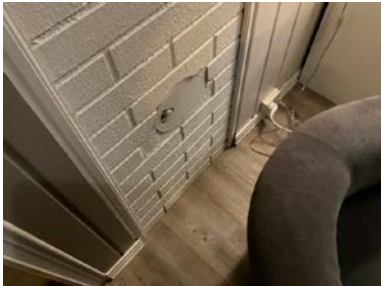
## Rom Under Terreng

Avvik: • Det er gjennom målinger påvist høyt fuktnivå i trevegger i underetg./kjeller, det er derfor ikke foretatt hulltaking

• Det er konstatert høyt fuktnivå og synlig skade i vegg.

- Påvist og målt høyt fuktinnhold i plater i bod i 1. etasje, trolig som følge av at drenering er for dårlig, fukt-/råteskader som konsekvens. Treverk skal ha fuktinnhold lavere enn 15 vektprosent. I treverk med fuktighet over 17 vektprosent, øker faren for råte og muggsoppvekst.

- Takstmannen gjorde fuktsøk direkte på grunnmursvegger ved hjelp av ett Protimeter, påvist unormale verdier på vegg i vaskerom.

- Påvist saltutslag/avflassing på vegg i garasjen. Saltutslag dannes når fuktighet kommer igjennom mur og krystalliseres på innsiden av kjellermurvegg.

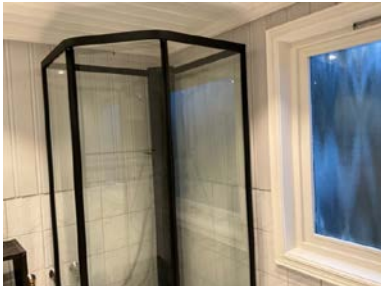
## 2. ETASJE > BAD

Hulltaking er foretatt, uten å påvise unormale forhold. Hulltaking er foretatt i soverom. Fuktkvotemåling (vekt%) i konstruksjonen ble målt til under 6 (tørt).

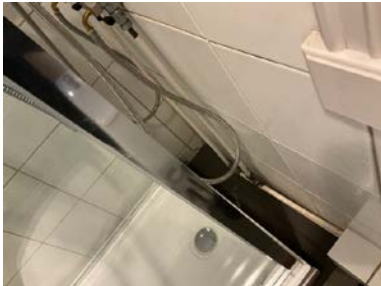
## 1. ETASJE > BAD

- Det er ikke påvist tettesjikt i våtrommet, hverken synlig i sluk eller i overgang gulv/vegg. Eventuelle lekkasjer vil kunne føre til fuktskader i tilliggende konstruksjoner.

- Slukets alder tilsier også at det bør vurderes utskiftet for å redusere risikoen for lekkasje ytterligere.
