# Tilstandsrapport

📍 Pilestredet 70, 0354 OSLO

# gnr. 216, bnr. 123, snr. 9

Rapportdato: 25.07.2025

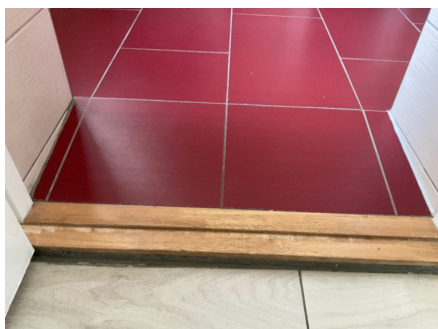
- Det er mulighet for at det kan forekomme vannlekkasje på våtrommet hvor vann ikke vil gå til sluk.
- Det er påvist at flisfuger har riss/sprekker.
- Det er påvist at høydeforskjell fra topp slukrist til gulv/synlig topp membran ved dørterskel er mindre enn 25 mm.
- Det er påvist sprekker i fliser.

Det er nedkant fra flisgulv og til dør, dette er en riskikokosrtruksjon dersom det skulle bli vannlekkasje på baderomsgulvet.

Fra døren er det oppkant til badet.

- Slike riss/sprekker kan indikere bakenforliggende fuktskader, og konstruksjonen bør observeres jevnlig for å vurdere utvikling.
- Det må foretas utbedring av fallforhold.
- Det bør etableres avrenning inn til sluk for hele våtrommet.
- Eventuelt lekkasjevann fra utstyr utenfor dusjsone vil ikke ha en naturlig vei til sluket. Dette kan føre til at vann samler seg på gulvet og potensielt renner ut av rommet eller trenger inn i konstruksjonen.

Badet bør moderniseres/oppgraderes for å tilfredstille dagens krav til våtrom.  
Konsekvens kan være fuktproblematikk på baderommet.

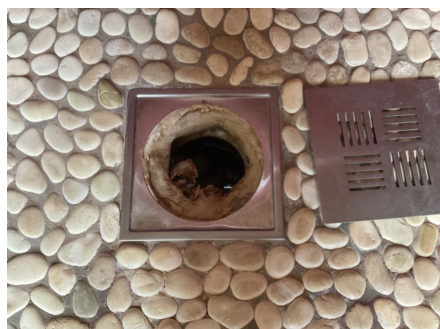
- Det er påvist mangelfull/feil utførelse rundt rørgjennomføringer e.l. som gir fare for fukt i konstruksjonen i våtsone.
- Membran kan ikke konstateres (ikke synlig og det foreligger heller ikke dokumentasjon).
- Mer enn halvparten av forventet brukstid er passert på membranløsningen.

Eldre sluk av ukjent oppbygging/etablering bør sjekkes jevnlig samt ha fagperson til å vurdere tilstand/tiltak for utskiftning. Konsekvens kan være fuktproblematikk på baderommet.

Sluk i dusjonen.

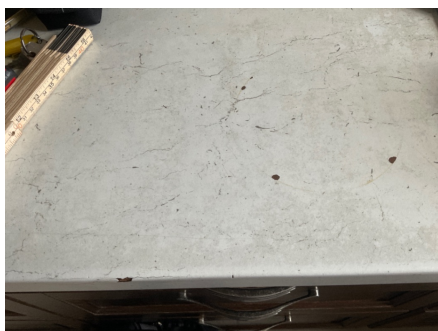
- Det er påvist skader på overflater/kjøkkeninnredning utover normal slitasjegrad.

Skapinnredning under kjøkkenvask har svell og er skadet.

Skap under vask har svell skader.

- Det må påregnes lokal utbedring/utskiftning.

Ingen umiddelbare tiltak, men modernisering bør påregnes. Konsekvens er ytterligere skade.

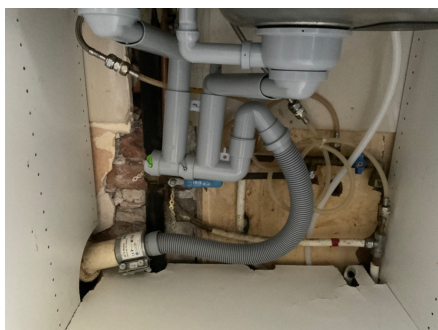
- Det er ikke behov for utbedringstiltak siden anlegget fungerer i dag, men ut ifra alder kan skader plutselig oppstå på eldre anlegg.

Konsekvens kan være fuktskade.

Plastrør under kjøkkenbenk.

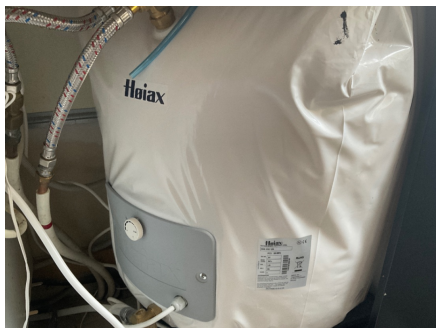
Varmtvannstanken er på ca. 120 liter. Denne befinner seg i kjøkkenbenk. Eier informerer om at denne ble satt inn for ca 7 år siden.

Varmtvannsbereder i kjøkkenbenk.

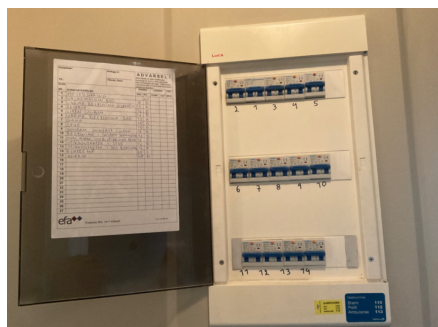
Sikringsskap i entre'/gang

Med bakgrunn av overstående informasjon samt eldre skrusikringer og eldre anlegg anbefales gjennomgang av el-anlegget av godkjent elektroinstallasjonsvirksomhet, da nåværende eier har lite kjennskap til hva som har vært utført av tidligere arbeid.
