# Tilstandsrapport

Fritidsbolig

Unkervassveien 1106, 8696 HATTFJELLDAL

Rapportdato: 24.07.2025

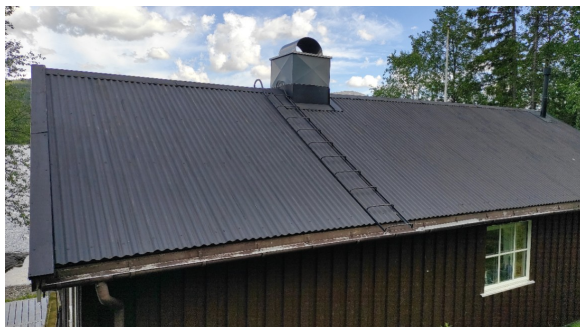
### Taktekking

Type takteking: Stålplater.  
Årstall: Byggeår.

Type undertak: Ukjent.  
Årstall: Byggeår.

- Mer enn halvparten av forventet brukstid er passert på taktekingen.
- Mer enn halvparten av forventet brukstid er passert på undertak.

- Overvåk tilstanden jevnlig. For å få tilstandsgrad 0 eller 1 må tekkingen skiftes ut, men tidspunktet for når dette er nødvendig er vanskelig å si noe om.
- Når takteking og undertak begynner å bli gamle, øker risikoen for lekkasjer, noe som kan føre til omfattende og kostbare reparasjoner av underliggende konstruksjoner dersom en ikke foretar tiltak på konstruksjonene før dette oppstår.

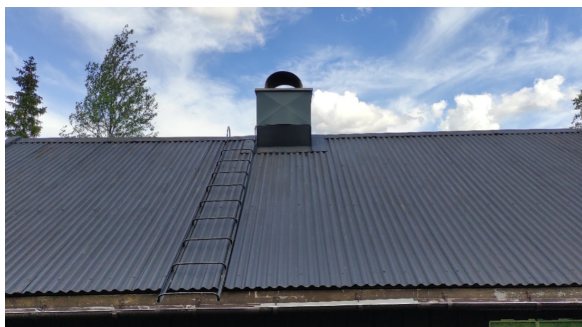
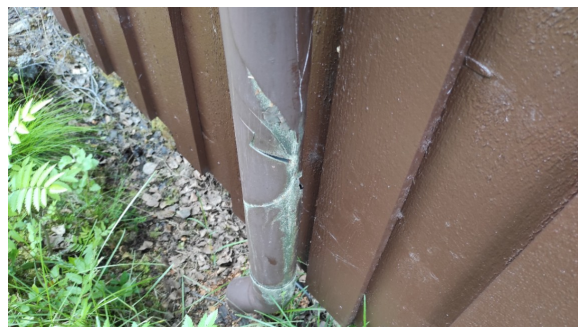
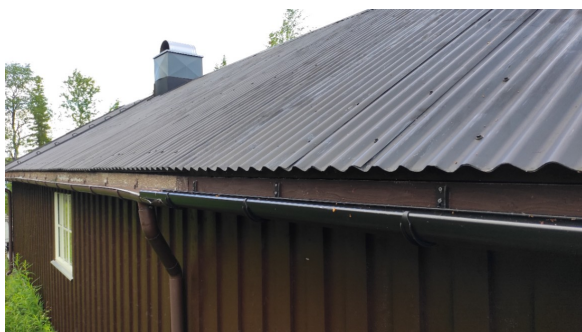
### Nedløp og beslag

- Det mangler snøfangere på hele eller deler av taket, men det var ikke krav om dette på byggemeldingstidspunktet.
- Det mangler tilfredsstillende adkomst til pipe for feier.

Takstige med bøyle er ikke lenger godkjent av feiervesenet.

Det mangler beslag mellom tekking og takrenner.

Det er sprekker i enkelte nedløpsrør.

- Stigetrinn for feier må monteres.
- Det er ikke krav om utbedring av snøfangere opp til dagens krav.

Takstige som benyttes skal være typegodkjent og må monteres i henhold til monteringsanvisning fra produsent av stigen. Takstigen skal være festet i bærende konstruksjon (takstoler). Takstiger av tre, eller takstiger som er festet med bøyle over mønet eller i kjetting rundt pipe er ikke godkjent.

Det bør monteres beslag mellom tekking og takrenner.

Ødelagte nedløpsrør bør skiftes ut.

Utskiftning av renner, nedløp og beslag vil være naturlig i kombinasjon med skifte av taktekket.

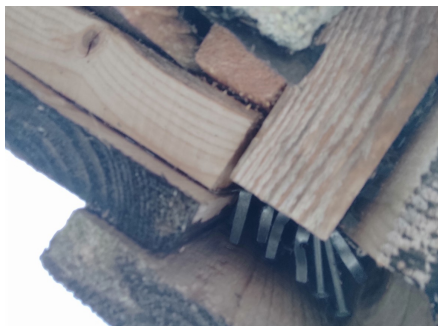
Spor etter mus på kaldloftet. Usikkerhet om hvilke eventuelle skader disse kan ha gjort i yttervegger og andre lukkede konstruksjoner. Ytterligere undersøkelser anbefales.

Kontroll av musebånd.

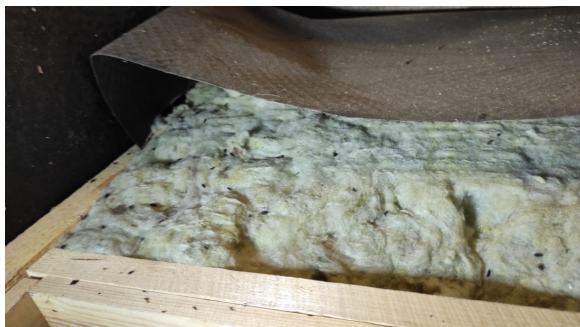
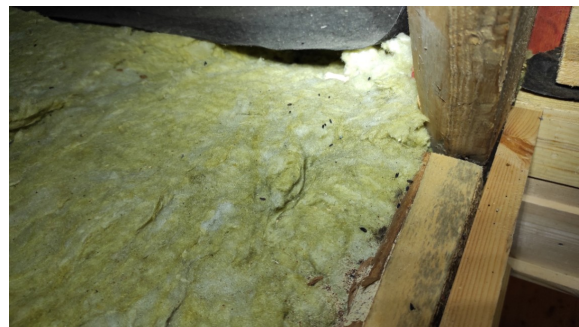
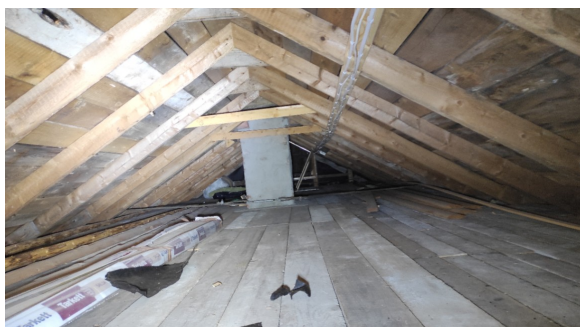
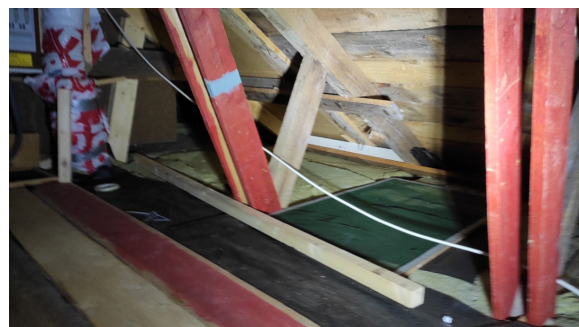
## TG 2 Takkonstruksjon/Loft

- Det er registrert symptom på aktivitet fra skadedyr.

Det ble observert muselort ved befarings.

Det bør gjennomføres ytterligere undersøkelser for å få kartlagt det eventuelle skadeomfanget skadedyr kan ha påført.

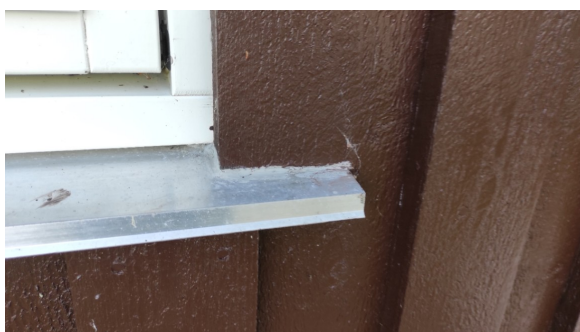
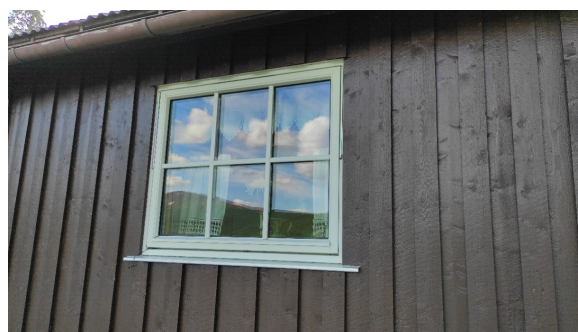
## TG 2 Vinduer

- Det er påvist avvik rundt innsettsdetaljer.

- Det bør gjøres tiltak for å lukke avviket.

Omrammingen bør monteres minimum 6 mm fra vannbrettet for å unngå vannoppsug.

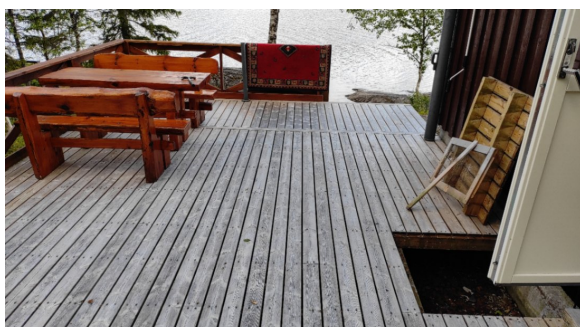
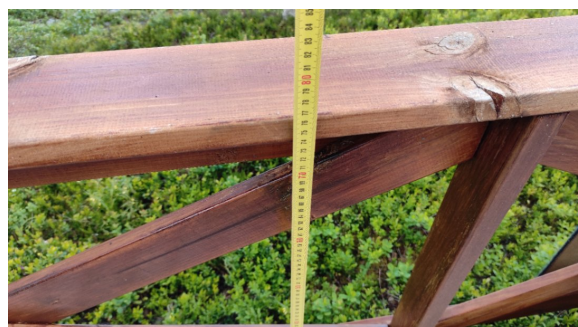
## TG 2 Balkonger, terrasser og rom under balkonger

Terrasse på ca. 26 m2 med malt rekkverk. Rekkverket har en høyde på ca. 76 cm. Konstruksjon av tre innfestet i bygningskroppen og fundamentert på støpte peler. Adkomst fra eiendom og via dør fra soverom.

- Det er ikke krav om utbedring av rekkverkshøyde opp til dagens forskriftskrav.
- Det er ikke krav om utbedring av åpninger i rekkverk til dagens forskriftskrav.
