# Tilstandsrapport

Boligbygg med flere boenheter

Gjestadtoppen 10, 2050 JESSHEIM

Befaringsdato: 13.01.2026

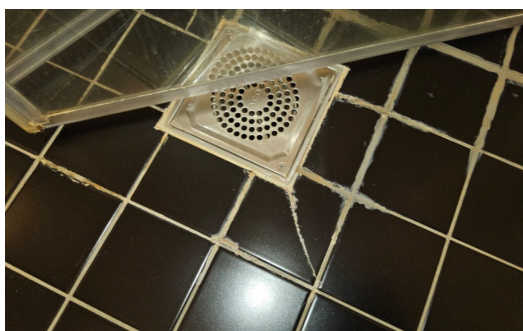
Bom i fliser: Det er registrert hulrom under enkelte fliser, noe som indikerer at flisene har løsnet fra underlaget. Dette kan svekke tettheten og øke risikoen for vanninntrenging.

Sprekker i fliser: Det er påvist sprekker i fliser, som gir direkte svikt i overflatesjiktet og kan medføre lekkasje til underliggende konstruksjon.

Stedvis motfall på gulv: Det er registrert områder med motfall, noe som er avvik fra krav til fall mot sluk i våtrom. Dette kan føre til at vann blir stående og øker belastningen på fuger og membran.

Bom og sprekker i fliser kan medføre vanninntrenging til underliggende konstruksjoner, med risiko for fuktskader og redusert levetid for membran og gulvoppbygging.  
Motfall kan gi vannansamling og økt slitasje på overflate og fuger, samt høyere risiko for lekkasje over tid.

Skadede fliser med sprekker og bom bør fjernes og erstattes.  
Membranens tilstand må kontrolleres. Ved skade på membran må gulv og vegg bygges opp på nytt i henhold til våtromsnormen.  
Motfall bør rettes opp ved ombygging av gulvet for å sikre korrekt fall mot sluk.

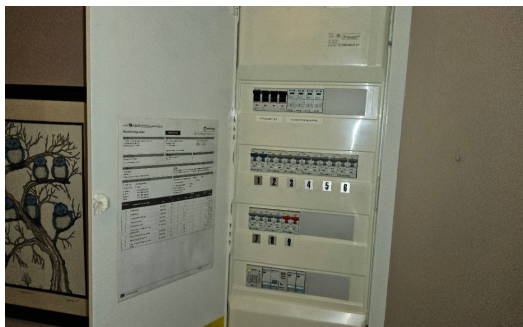
**Ja Ved manglende dokumentasjon på elektriske arbeider utført etter 1999, og fravær av tilsynsrapport nyere enn fem år, anbefales det – i tråd med retningslinjer fra Direktoratet for samfunnssikkerhet og beredskap (DSB) – å gjennomføre en utvidet kontroll av det elektriske anlegget.**

DSB stiller krav til dokumentasjon og sikkerhetsvurdering av elektriske installasjoner, spesielt for arbeider utført etter innføringen av forskrift om elektriske lavspenningsanlegg (FEU) i 1999.
