Tilstandsrapport

Tomannsbolig

Lutomtveien 3B , 1852 MYSEN

Befaringsdato: 15.04.2026

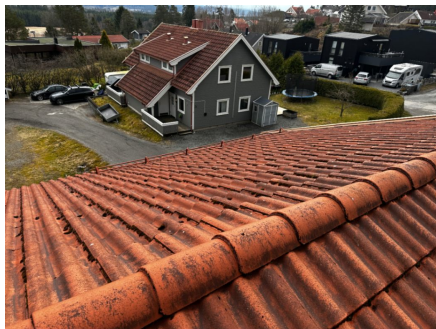
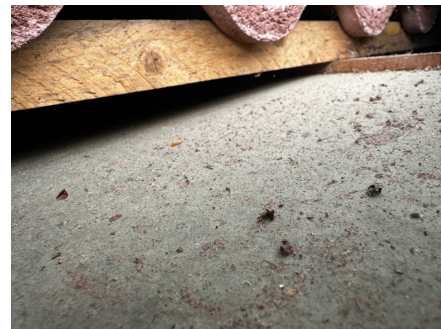
TG2 Taktekking

Taktekkingen er av betongtakstein. Taket er besiktiget fra taknivå.

- Taktekkingen har mose og slitasje på grunn av elde.

Sløyfene ser ut til å være underdimensjonert i forhold til dagens anbefalte dimensjon på slike undertak.

Tekkingen har mose.

- Lokal utbedring må utføres.

Det anbefales å fjerne mose, da mose kan redusere levetiden på tekkematerialet.

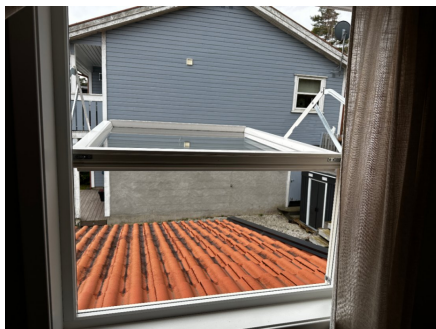
TG 2 Vinduer

- Det er påvist at enkelte vinduer er vanskelig å åpne/lukke.

- Vinduer må justeres.

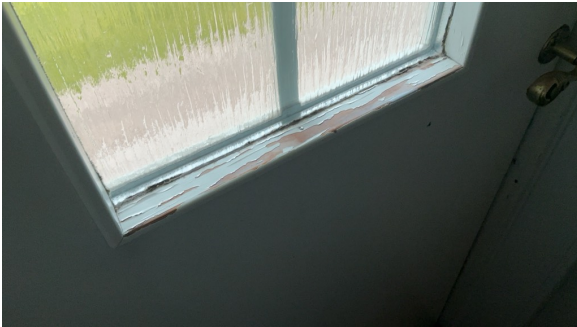
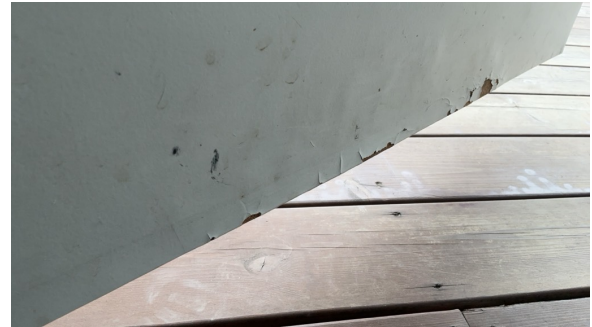
Karmene i dører er værslitte utvendig og det er sprekker i trevirket.

Værslitt dørbblad

Utføre lokale tiltak for å lukke avvik.

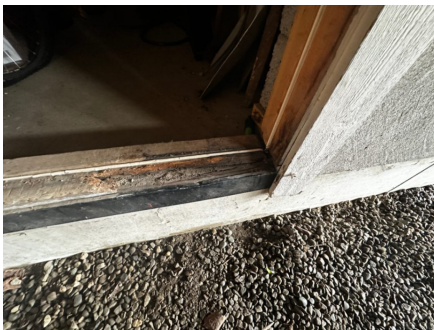
Dørterskel til teknisk rom

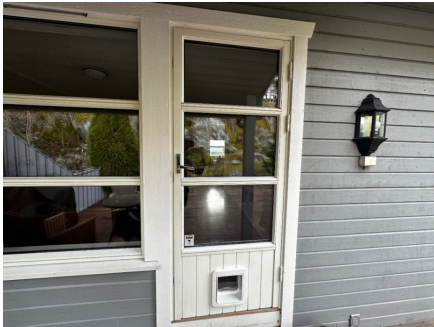
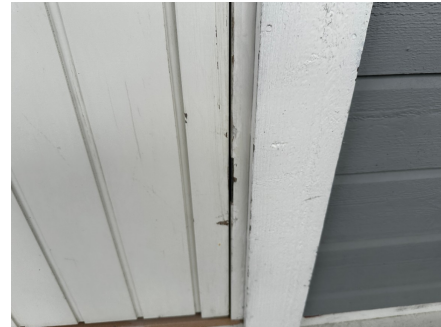
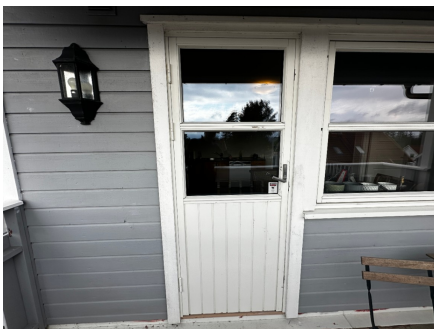
Balkongdør.

- Det er påvist dører som er vanskelig å åpne eller lukke.

Dører har behov for justering og overflatebehandling.

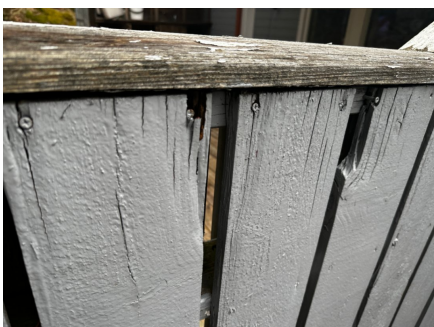
- Det er påvist fukt-/råteskader i konstruksjonen.
- Det er avvik:

Det er det målt en høydeforskjell på ca. 33mm på balkongen.

Det er observert råteskadete bordkledning på levegg mellom levegg.

Råteskadet trever

- Råteskadete trekledning må skiftes ut.
- Tiltak:

Understøttelse av balkong bør justeres for å rette opp konstruksjonen.

Kostnadsestimat: Under 20 000

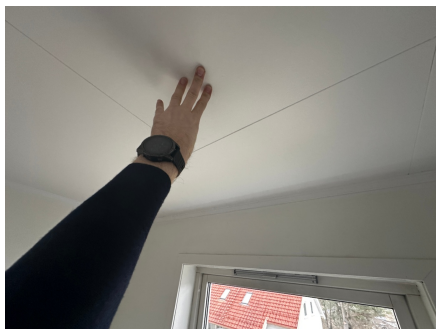
Løs takplate, soverom 2 etg.

Overflater må utbedres eller skiftes.

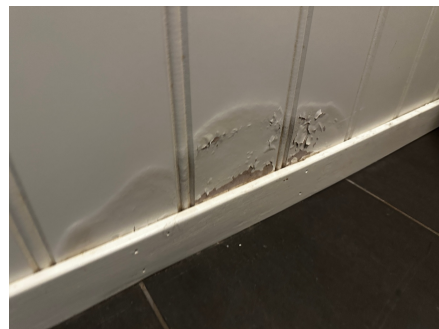
Fuktskade på veggplater i gang 1. etg

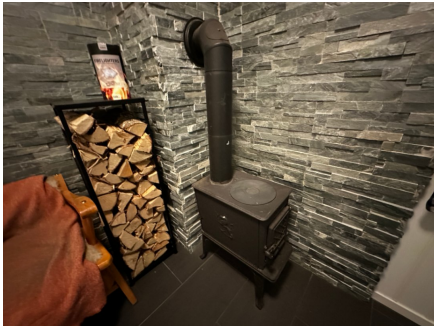
TG2 Pipe og ildsted

Det er observert løst røykerør.

Montere røykererøret korrekt.

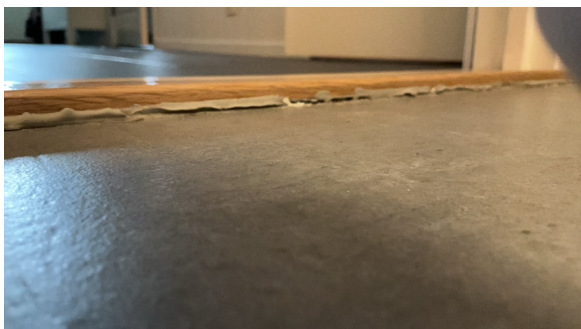
Gulvet er flislagt. Rommet har elektriske varmekabler.
Høydeforskjell fra toppen av sluket til toppen av membranen ved dørterskelen er 34.

Silikon må byttes ved dørterskel.

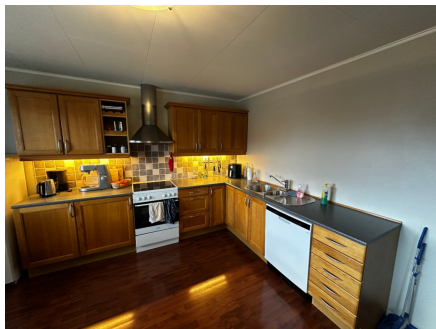
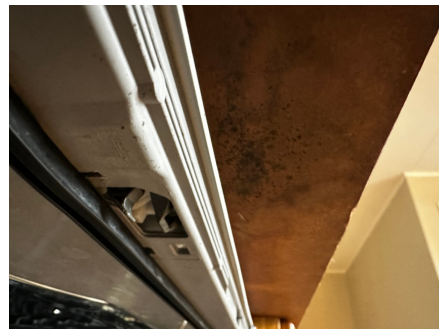
Det er ikke montert fuktsikring over oppvaskmaskin. Det er registrert svertesopp/misfarging på underside av benkeplate over oppvaskmaskinen, noe som indikerer fuktpåvirkning over tid

Manglende fuktsikring kan medføre at damp og fukt fra oppvaskmaskinen påvirker benkeplaten direkte. Dette kan føre til oppsvelling, nedbrytning av materialer og utvikling av svertesopp. Over tid kan skadene utvikle seg og redusere levetiden på benkeplate og tilstøtende konstruksjoner. Det anbefales å montere fuktsperre/fuktsikring på underside av benkeplate over oppvaskmaskinen. Eventuelle skadde materialer bør rengjøres eller skiftes ut ved behov.

Svertesopp under benkeplate

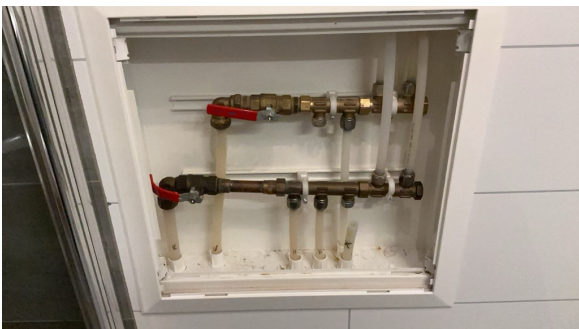
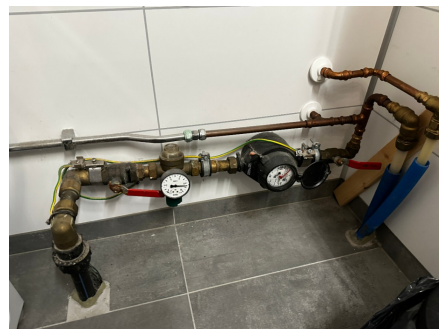
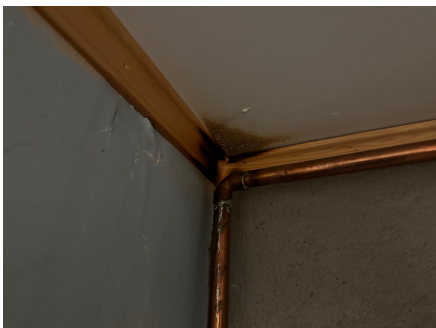
Svidd list etter montering av rør

- Det må monteres tettemuffer i enden av varerørene.
- Rørkurser på rør-i-rør system bør merkes.
