# Tilstandsrapport

Boligbygg med flere boenheter

Selvbyggerveien 169, 0591 OSLO

Befaringsdato: 06.08.2025

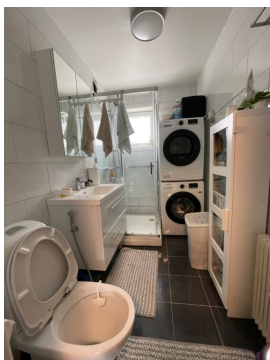
Eldre bad fra opprinnelig før 1997 dog overflate oppusset og med ny innredning fra nyere tid. Ingen dokumentasjon på badets oppføring foreligger. Gjenværende forventet levetid vurderes som utgått der kommende oppussing av våtrommet i sin helhet med nytt sluk, nytt belegg/membran, innredning og overflater m.m på kort sikt er påregnelig. Det oppfordres til fortsatt bruk av dusjkabinett der direkte vannbelastning på gulv bør unngås da det er manglende tetthet på overganger generelt der vannbelastning på gulv kan medføre skader i tilstøtende konstruksjoner. Støpejernsluk fra byggeår der levetid vurderes som utgått. Naturlig ventilasjon. Flislagte overflater. Heldekkende servant på underskap, speil og belysning. Klosett og dusjkabinett. Opplegg til vaskemaskin og tørketrommel. Tg 3 er satt grunnet at badet er fra opprinnelig før 1997 og regler fra ny avhendingslov 2022 med synlige avvik på de tekniske utførelser. Badet er dog normalt fungerende for dagligdags bruk iht. eiers opplysninger.

- Manglende oppgradering av våtrommet medfører høy risiko for at konstruksjonene ikke vil tåle vanlig bruk av vann eller lekkasjer. Selv om det er dusjkabinett, er det fortsatt en betydelig risiko for at våtrommets konstruksjoner ikke tåler lekkasjer. Dette kan føre til fuktskader på tilstøtende konstruksjoner.

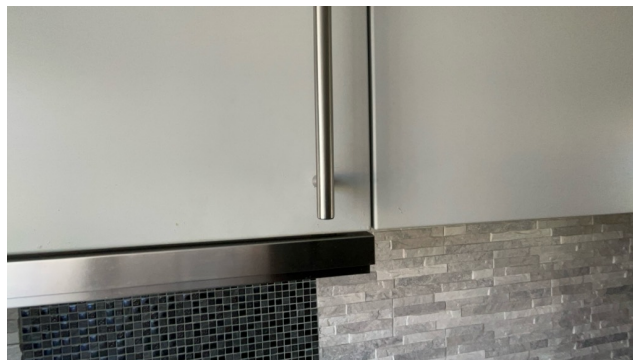
- Det er påvist skader på overflater/kjøkkeninnredning utover normal slitasjegrad.

Stedvis synlig elde på fronter.

- Det må påregnes lokal utbedring/utskifting.

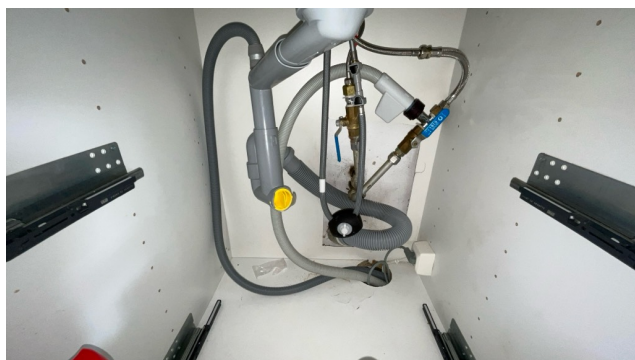
- I forbindelse med oppgradering av våtrom vil det være naturlig med utskiftning av rør.
- Det er ikke behov for utbedringstiltak siden anlegget fungerer i dag, men ut ifra alder kan skader plutselig oppstå på eldre anlegg.
- Tidspunkt for utskiftning av vannledninger nærmer seg.

Besiktigelse av røropplegg.
