# Tilstandsrapport

Enebolig

Dønnaveien 1187, 8820 DØNNA

Befaringsdato: 13.02.2026

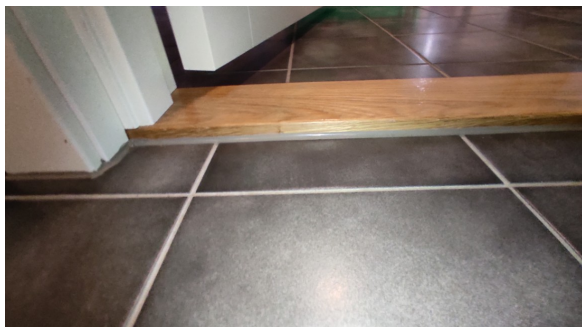
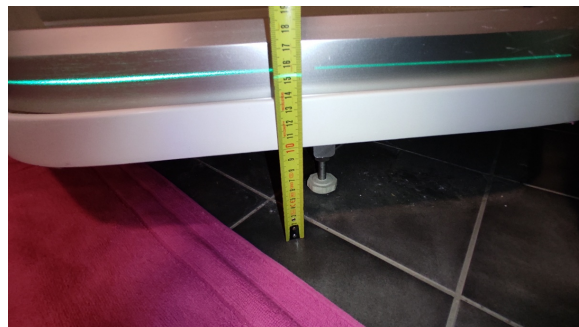
- Til tross for avviket i fall/høydeforskjell til sluk, vil gulvet fortsatt kunne lede vann mot sluket, men med redusert effektivitet. Dette kan potensielt øke risikoen for vannansamling i enkelte områder av badet.

Kontroll av fallforhold.

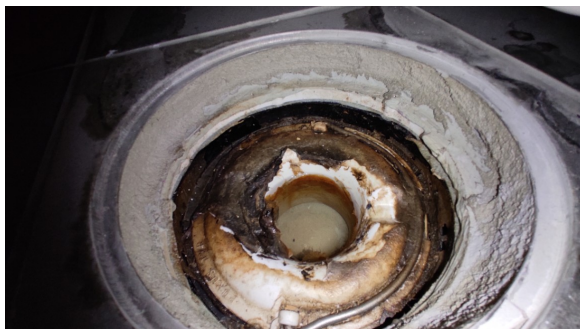
Kontroll av sluk.

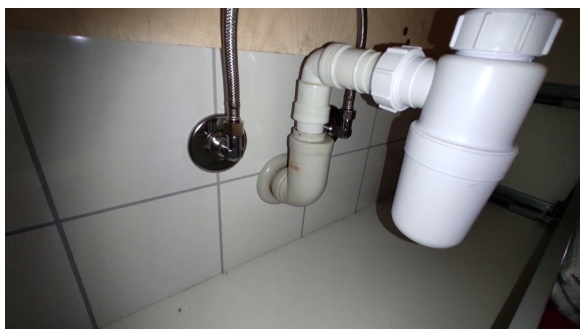
- Det er ikke påvist tilfredsstillende løsning for å synliggjøre lekkasje fra innebygget sisterner.

- Uten dreneringsløsning/lekkasjesikring kan lekkasjer pågå over lang tid uten å bli oppdaget. Dette kan føre til omfattende fuktskader i omkringliggende byggematerialer.

Kontroll av røropplegg.

Det bør etableres en løsning som gjør det mulig å oppdage eventuelle lekkasjer fra den innebygde sisternen, for eksempel ved å montere en lekkasjespalte eller inspeksjonsluke. Manglende mulighet for å oppdage lekkasjer kan føre til skjulte vannskader og følgeskader i konstruksjonen.

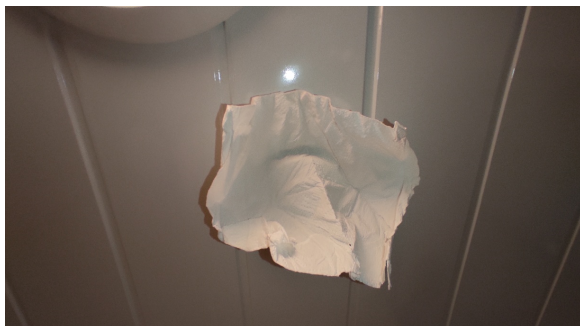
Test av avtrekket.

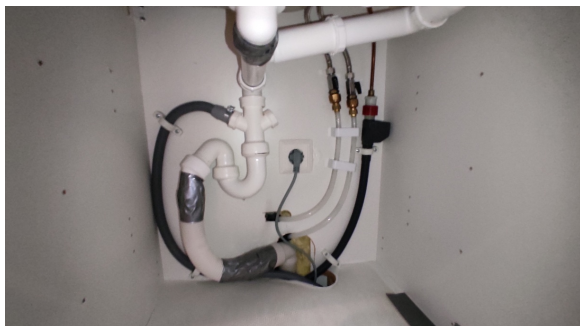
- Det er ikke påvist tegn på at det er montert lekkasjedeteksjon ved oppvaskmaskin/oppvaskkum, dette er et krav på kjøkkenet ut ifra alder.

Kontroll av røropplegg.

- Det bør monteres lekkasjedeteksjon ved oppvaskmaskin/oppvaskkum.

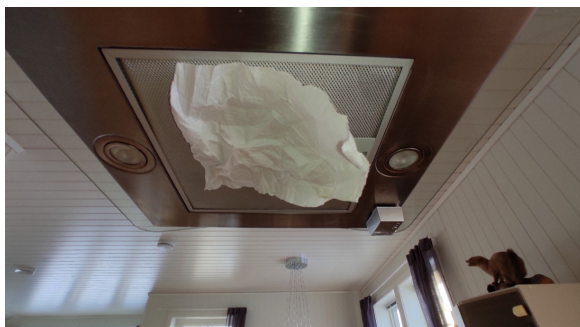
Test av avtrekket
