# Tilstandsrapport

Boligbygg med flere boenheter

Øvre Sædalsvegen 199 , 5099 BERGEN

Befaringsdato: 05.01.2026

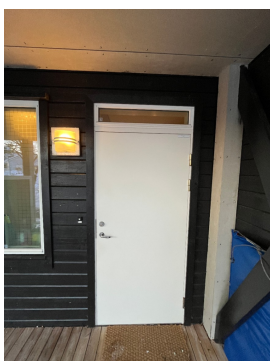
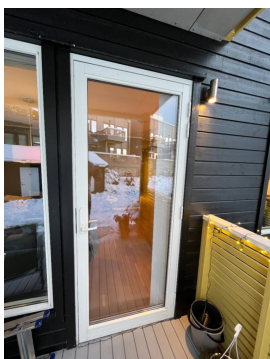
### ! TG 1 Dører

Bygningen har malt balkongdør i tre fra Nordan og brann- og lydklassifisert entrédør. Borettslagets vedlikeholdsplikt omfatter denne bygningsdelen

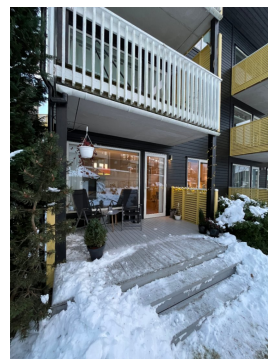
### ! TG 1 Balkonger, terrasser og rom under balkonger

Terrasse med tilkomst fra stue/kjøkken, oppmålt til 8.9m2.

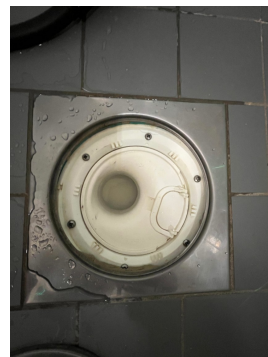
### TG 2 Sluk, membran og tettesjikt

Det er plastsluk og smøremembran.

- Mer enn halvparten av forventet brukstid er passert på membranløsningen.

Smøremembran har en naturlig aldringsprosess i form av kjemisk uttørking. Normal forventet levetid på smøremembran er 10-20 år. Ved å etablere tett dusjkabinett vil badet kunne vare i flere år enn den antatte gjenstående levetiden.

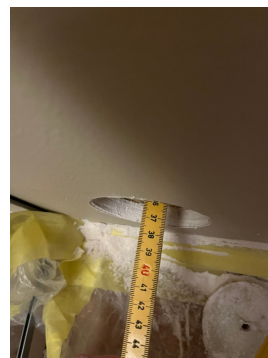
### TG 0 Tilliggende konstruksjoner våtrom

Hulltaking er foretatt uten å påvise unormale forhold. Hulltaking er foretatt i bod. Fuktmåling i konstruksjonen ble målt til 6% Vegg tykkelse mellom bod og bad er målt til ca 37cm, det er derfor ikke mulig og få tatt en måling helt i vegg til badet, det er stål svill på gulvet. Det er ikke observert eller målt noe fukt inne i vegg konstruksjon.

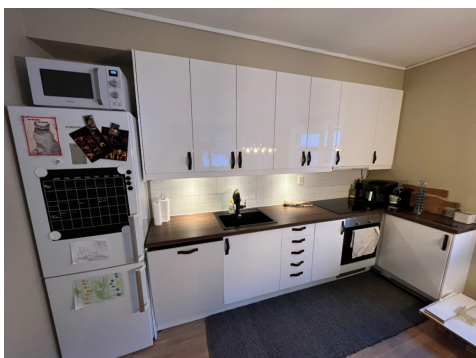
### ! TG 1 Overflater og innredning

Kjøkkenet har innredning med glatte fronter. Benkeplaten er av laminat. Det er oppvaskmaskin, platetopp og stekeovn.

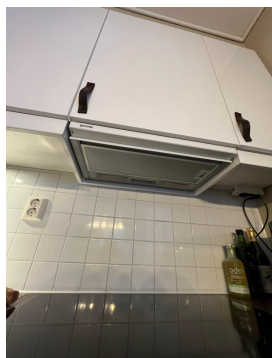
### ! TG 1 Avtrekk

Det er kjøkkenventilator med avtrekk ut.

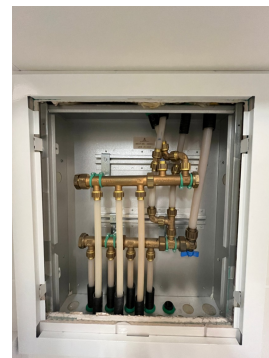
### ! TG 1 Vannledninger

Innvendige vannledninger er av plast (rør i rør). Det er besiktiget i rørskap.
