# Tilstandsrapport

📍 Kronprins Olavs veg 42, 2819 GJØVIK

# gnr. 67, bnr. 351

Rapportdato: 19.09.2023

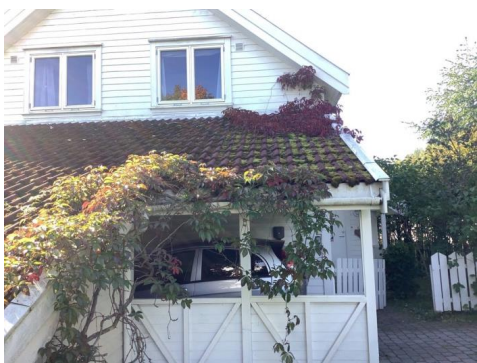
Mose og beplantning anbefales fjernet på tak.

Taktekking og undertak har oppnådd mer enn halvparten av forventet brukstid. Undertak er utett ved gjennomføring til pipe, dette er et avvik som bør utbedres.

Overvåk tilstanden jevnlig. For å få tilstandsgrad 0 eller 1 må tekking og undertak skiftes ut, men tidspunktet for når dette er nødvendig er vanskelig å si noe om. Ut ifra alder kan skader og lekkasjer oppstå på eldre taktekking. Det er ikke behov for strakstiltak, men ut ifra alder kan skader oppstå på eldre taktekking.

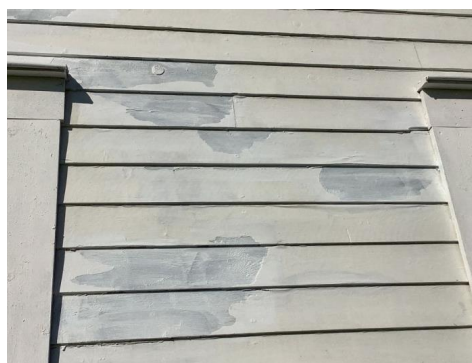
Lufting av kledningen er ikke iht. dagens anbefalte løsning, men heller ikke dårligere enn normal løsning ved husets byggeår. Blemmer i maling. Dette kan være forårsaket av at boligen tidligere er overflatebehandlet med linoljemaling. Svertesopp registrert. Kledning bærer stedvis preg av elde og slitasje. Beplantning inntil kledning anbefales fjernet. Det er observert glipper / åpninger i overganger / lufting i veggkonstruksjon der mus kan komme inn. Eldre trevegger kan ha skjulte skader, spesielt over grunnmuren og rundt vinduer/dører/gjennomføringer.

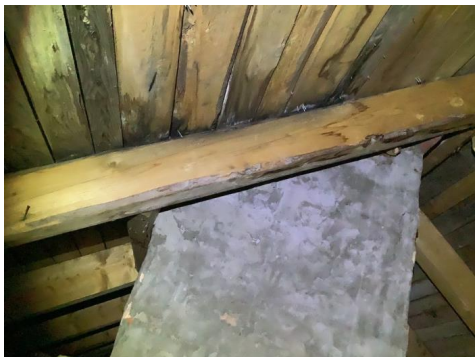
Fuktmerker og råteskade rundt pipe. Anbefaler videre undersøkelse av beslag/pipe/undertak.

Konstruksjonen er underdimensjonert i forhold til dagens standard. Misfarging på undertak. Kan ha oppstått ved spesielle værforhold. Fuktmerker er registrert ved gjennomføringer. Det er påvist fukt/råteskader i takkonstruksjonen. Skråhimling har begrenset/ikke lufting, noe som kan gi kondens og fuktskader. Skade som følge av manglende lufting er ikke registrert, men kan være skjult. Skrå, isolerte takflater defineres som risikokonstruksjon på grunn av erfaringsmessig høy skadefrekvens.

Det anbefales å føre jevnlig tilsyn med takkonstruksjon, spesielt ved større nedbørsmengder og/eller snøsmelting. Gjennomføringer i tak må kontrolleres for å kartlegge årsak til misfarging/fuktmerker. Lufting/ventilering bør forbedres.

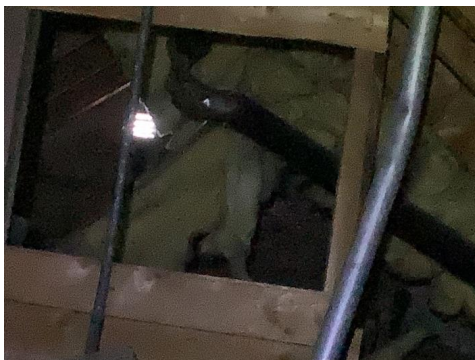
Lufting for avløp er ufagmessig koblet til luftelyre. Anbefaler kontroll av fagkyndig.

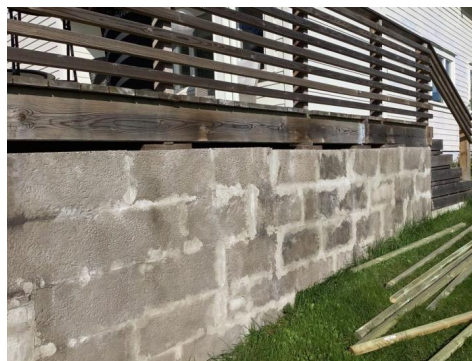
Murt understøttelse for veranda er murt på terreng. Det mangler markisolering utenfor murvegg på begge sider.

- Det er ikke krav om utbedring av åpninger i rekkverk til dagens forskriftskrav.
- Konstruksjonen må frostsikres. Vedlikeholdsarbeider må påregnes.

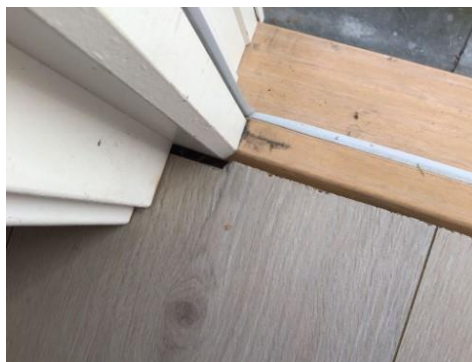
Mangler overgangslist/fuge mellom gulv og balkongdør.

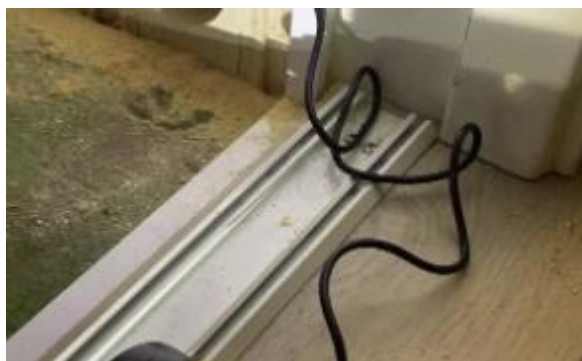
Laminatgulv er ikke lagt inn i skyvedørgarderobe.

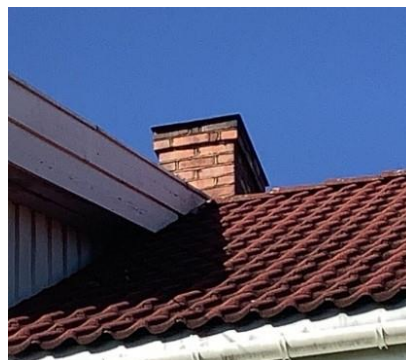
Pipen skal være minst 80 cm over mønet. pipen er kortere. Vedlikehold må påregnes.

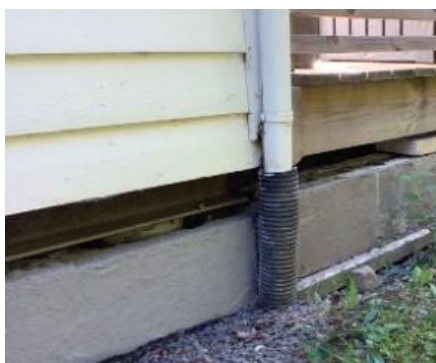
Krypekjeller under bad og tilbygget stue.

Lav høyde mellom grunnen og bjelkelag, dette er forhold som kan gi økt risiko for skader. Kryperom fremstod som luftig på befaringsdagen. Utvendig terreng ligger høyere enn krypekjeller, dette gir økt risiko for fuktinnslag. Krypekjeller/blindkjeller er en risikokonstruksjon, det vil si en konstruksjon som erfaringsmessig har høy skadefrekvens. Blindrom under tilbygget inngang er ikke inspisert. Adkomst ikke mulig.

Det er ikke registrert avvik som krever strakstiltak, men da dette er en konstruksjon som vurderes som risikokonstruksjon anbefales det jevnlig kontroll av konstruksjonene.

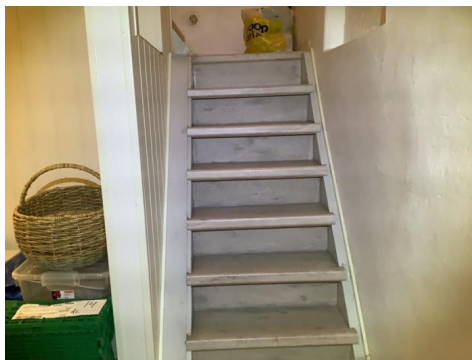
Trapp til kjeller er bratt og har lav høyde til etasjeskiller.

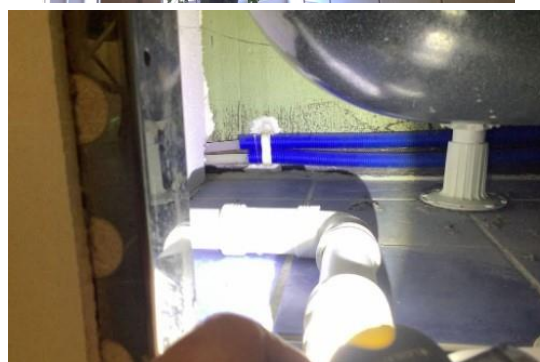
Yttervegg under innbygget badekar er ikke flislagt.

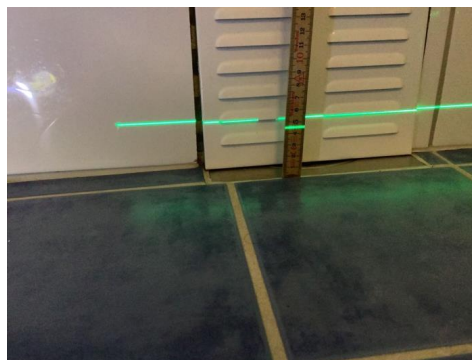
Fall på gulv er 5 mm.

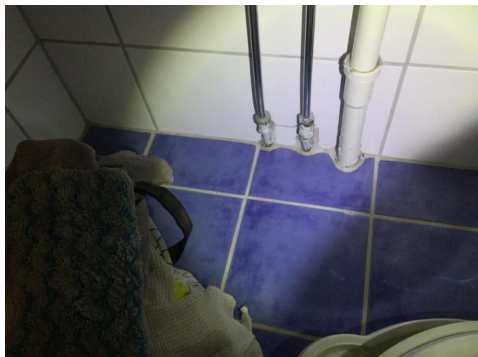
Rørgjennomføringer i gulv uten bruk av rørmansjetter.

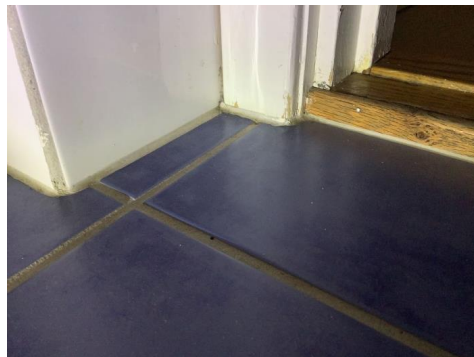
Usikkert om membran er ført opp i terskel over flis.

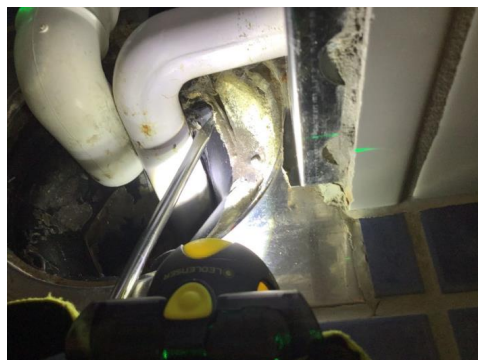
Det er synlig membran i sluk. Ukjent type og utførelse. Avløp fra badekar og dusjkabinett direkte i sluk. Dette fordrer hyppig rengjøring og vedlikehold av sluk.

Membran har oppnådd forventet brukstid, vannsøl på vegg/gulv frarådes. Ved bruk av fuktindikator på utsatte steder registrerte jeg ingen unormale verdier. Eldre våtrom er ofte bygget uten særlig tanke på tetthet og fuktsikring, slik det er krav om i dag. Eldre våtrom med moderat bruk, kan ved endret bruksintensitet ha en kort gjenværende levetid. Nyere våtrom er konstruert for å tåle høyere bruksintensitet, sammenlignet med eldre våtrom.

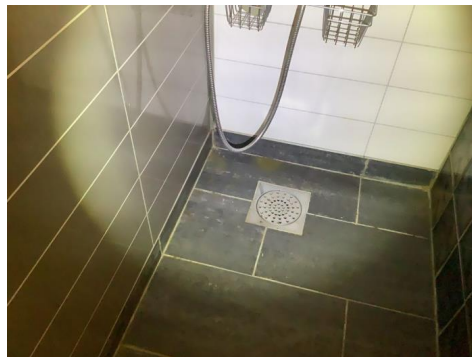
Misfarging og "bom" i fliser og fug.

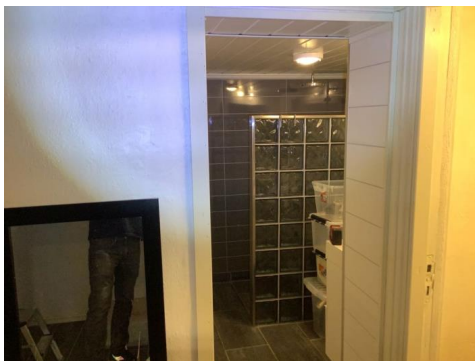
Baderom uten dør.

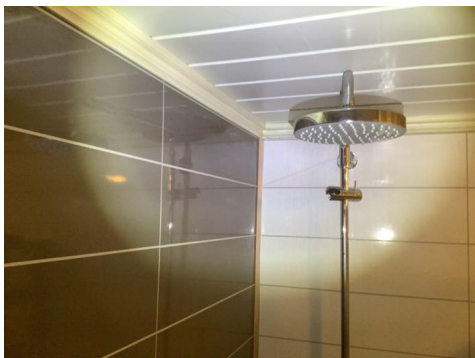
Lav takhøyde over dusj.

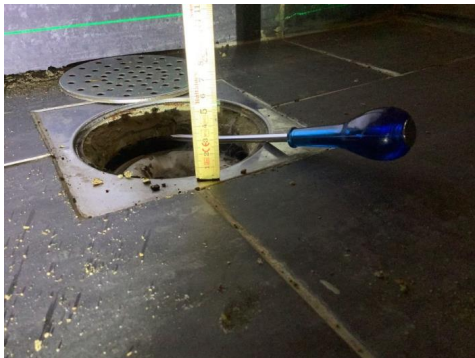
Det er målt 25 mm fall på gulv fra flis ved dør til topp slukrist.

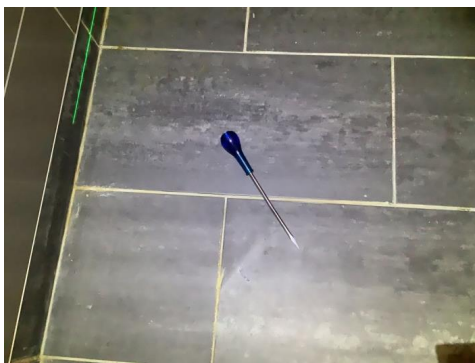
Det er "bom" Hullrom under flere gulvfliser.

- Påviste skader må utbedres.

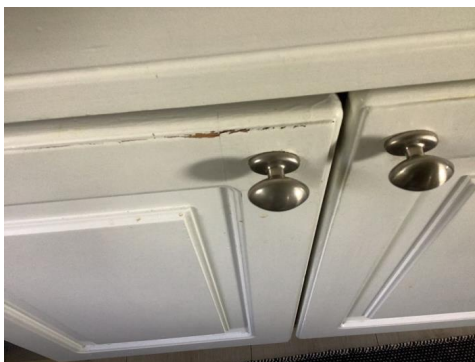
Innredningen har bruksmerker.

- Kjøkkeninnredningen er av eldre dato, og den mangler bruksfunksjoner/løsninger som er forventbart på et kjøkken.
- Komfyrvakt anbefales etablert. Enkelte slitasjer/skader er registrert.

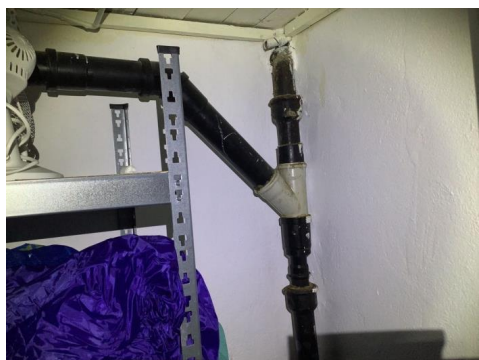
Avløpsrør av plast og eldre avløpsrør av støpejern.

- Vurdering er basert på alder. Tilstandsgrad 2 gis med bakgrunn i at mer enn halvparten av forventet brukstid for skjulte røranlegg er passert. Det er nå ingen symptomer på funksjonssvekkelse, men vær oppmerksom på at dette er en risikokonstruksjon.

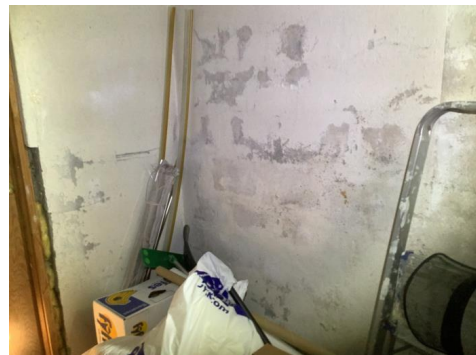
Fuktutslag.

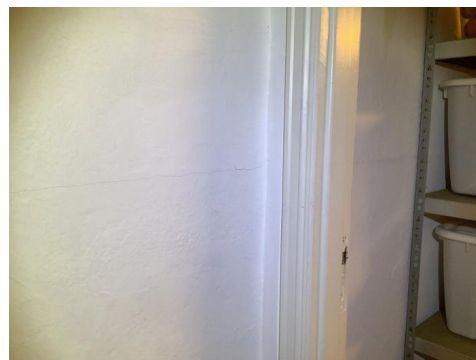
Det er registrert horisontalriss som er symptom på jordtrykk.

Horisontalriss i mur mot gata/inngang.

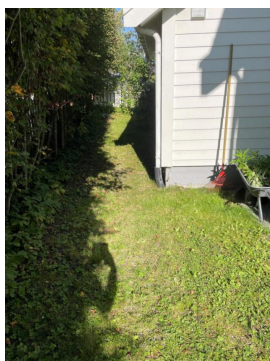
Stedvis fall på terreng mot bygning, dette er avvik fra dagens krav. Anbefalt fall på terreng er 1:50, 3 m fra fundamentene. (Det vil si jevnt fall på minimum 60 mm, 3 m fra fundamentene). Regnvann og smeltevann må ikke renne inn mot bygningen, vann fra taknedløp må ledes bort. Fuktsikring er normalt ikke dimensjonert for å ta unna takvann.

Det er flatt/fall fra veg og mot mur fundament. Anbefaler terrengjustering. Det er ikke anbefalt å legge drenering fra taknedløp ned i bakken.
