# Tilstandsrapport

Fritidsbolig

Skrolsvikveien 494 , 9392 STONGLANDSEIDET

Befaringsdato: 17.09.2024

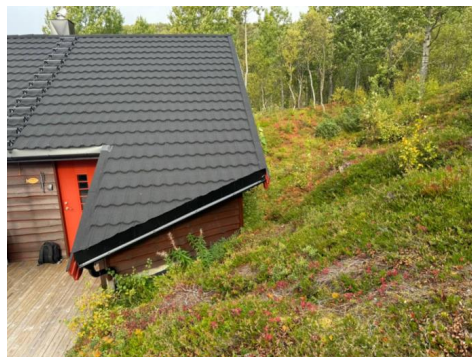
Takteking av metallplater med strøsteinsbelegg med malte vindskiebord og bord i gesimser. Taktekingen er inspisert fra takstige. Taktekingen er byttet av Myklebust Montering og Renovering AS

Takteking.

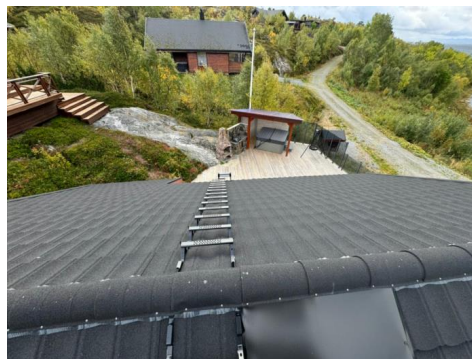
Manglende snøfangere kan føre til skader på mennesker og utstyr ved takras.

Manglende snøfanger.

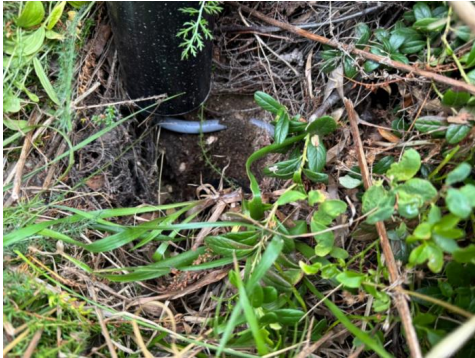
Feil ved takrenner og nedløp utsetter fasader for unødvendig mye vann, noe som øker risiko for skader og reduserer levetiden til nærliggende konstruksjoner.

avløp avsluttet over terreng.

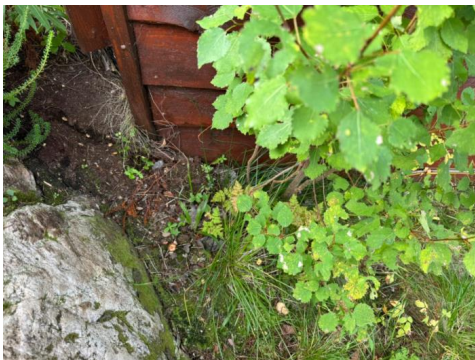
Det er anbefalte med minst 30 cm avstand fra kledning til bakken.  
Det er påvist sprekkdannelser i kledningen.

Konsekvensen av at kledningen går ned til bakken er at det kan skapes et fuktig klima og gir høyere risiko for råte i kledningen.

Kledning nært bakken.

- Det bør foretas tiltak for å bedre lufting av kledningen.

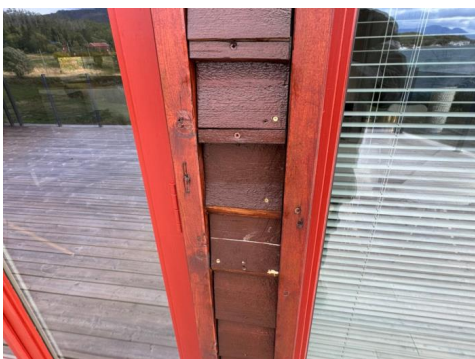
sprekker i kledningen.

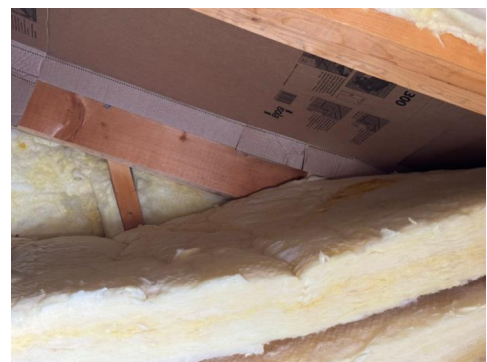
Manglende isolasjon i taket øker varmetapet.

Isolasjon som har falt ned fra taket inne i knevegger.

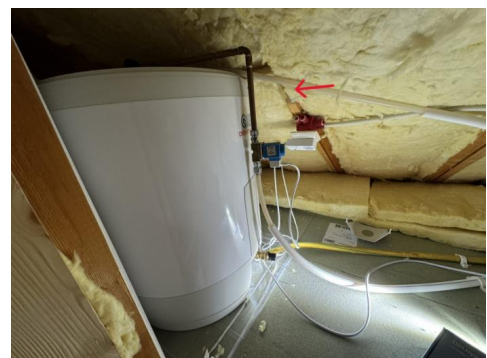
Hakk i taksperre.

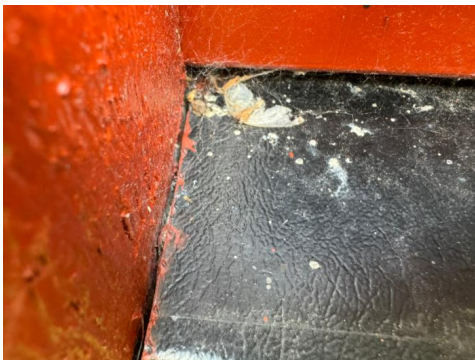
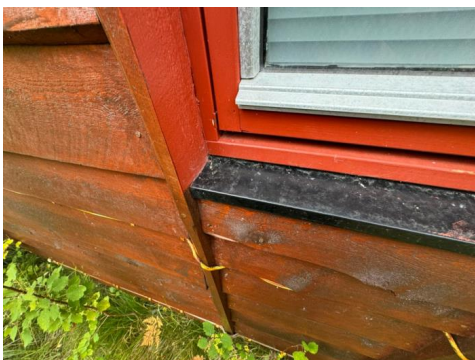
- Det er påvist avvik rundt innsetningsdetaljer.

Feilmontering av vinduer reduserer levetiden og øker risiko for skader.

Utvendige beslagløsning.

- Det bør gjøres tiltak for å lukke avviket.

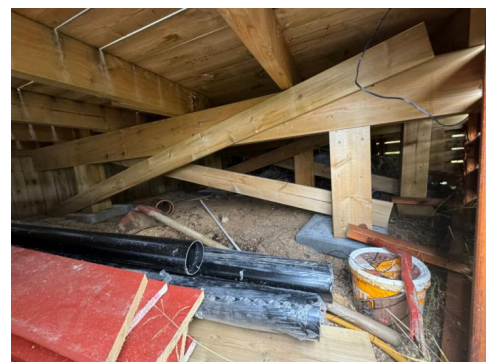
Betongheller oppå terreng er en risikokonstruksjon med tanke på tele å setningsskader.

Konstruksjonen under jacuzzi.

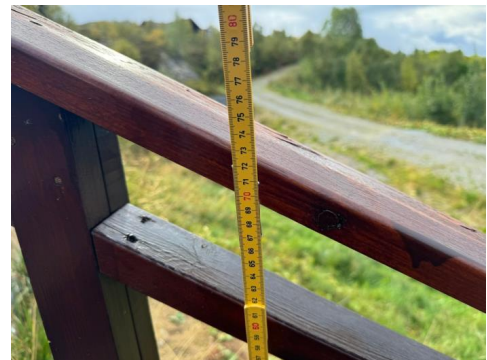
Feil ved rekkverk øker risiko for fall med personskader.

Rekkverkshøyde i trappen.

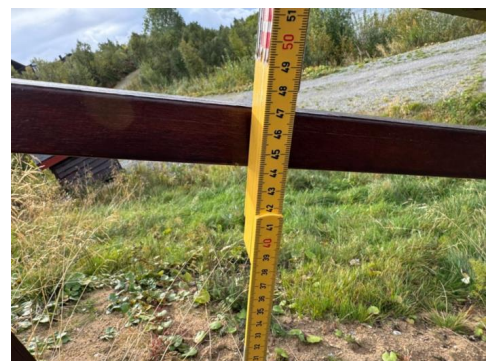
Åpninger i trappen.

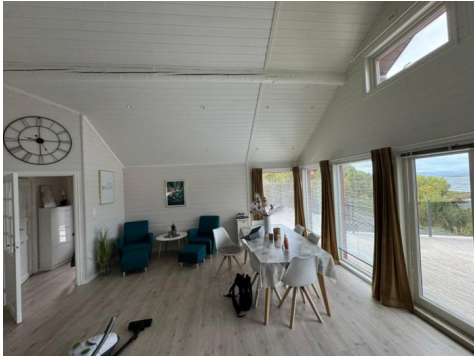
Det er påvist mindre avvik i form av hakk og slitasje.

Innvendige overflater.

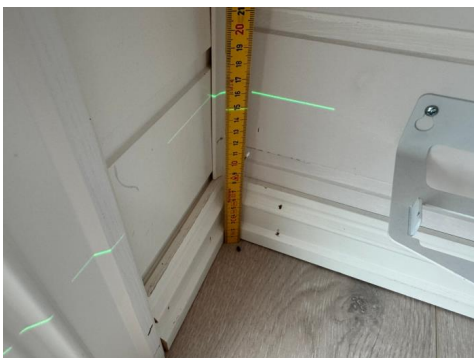
- Målt høydeforskjell på over 30 mm gjennom hele rommet. Tilstandsgrad 3 gis med bakgrunn i standardens krav til godkjente måleavvik.

Måling ved yttervegger mot nord.

For å få tilstandsgrad 0 eller 1 må skjevhetene rettes opp. Ytterligere undersøkelser må foretas for å få kartlagt årsak og omfanget for utbedring. Kostnadsestimatet er satt til avrettingen av gulvet.

**Kostnadsestimat: 100 000 - 300 000**

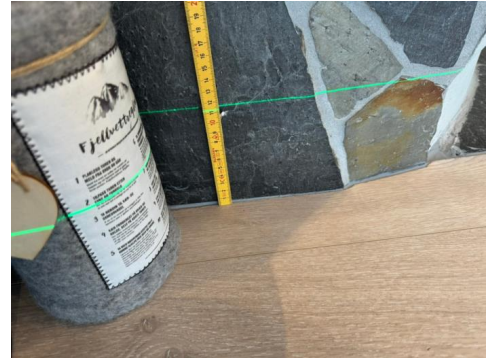
Måling ved pipen.

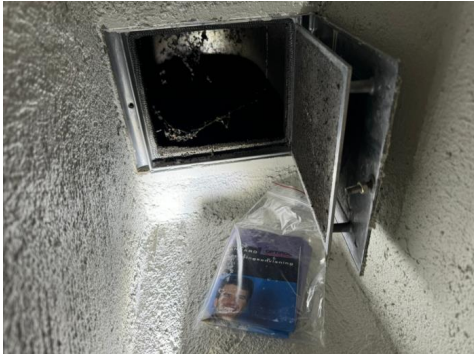
Sotluke.

**Kostnadsestimat: Under 10 000**

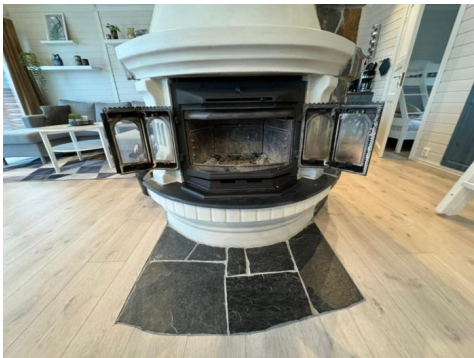
Ildsted.

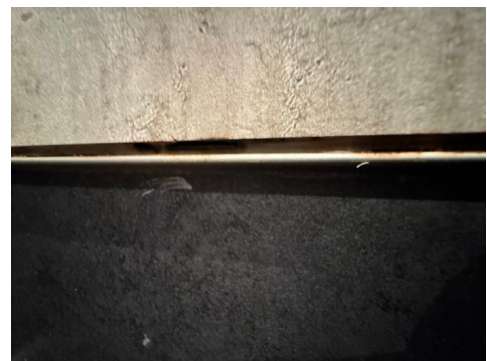
- Det er tegn på fuktskader nederst på våtromsplater.

Dårlig fuget i nedkanten av baderomsplatene.

- Det må foretas utbedring av skadede plater.

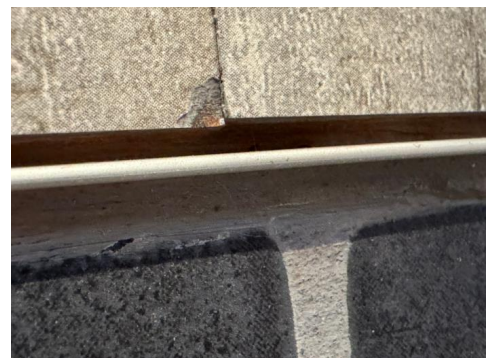
Veggene må ikke utsettes for vann. Det kan oppstå skader i skjulte deler av konstruksjonen ved vanneksporing.

Tegn til fuktskade.

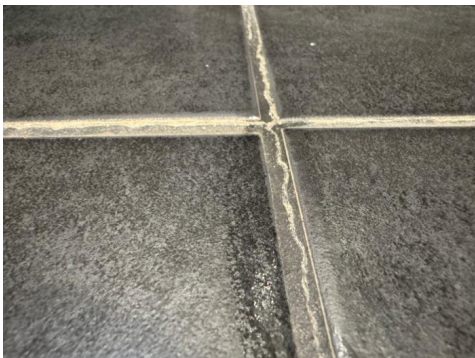
- Det er påvist at flisfuger har riss/sprekker.

Riss i flisfugen.

- Fuger bør skiftes ut.

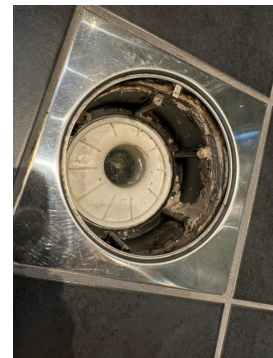
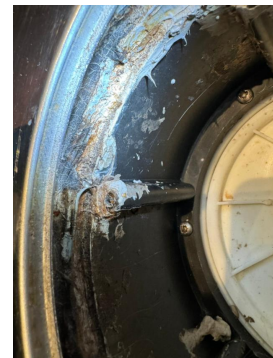
Klemringen sikrer at slukmansjetten sitter tett mot membranen. Uten denne tetningen kan vann lekke ut og forårsake skader på omkringliggende materialer. Det bør vurderes om lokal utbedring er mulig

Sluk.

- Overvåk konstruksjonen jevnlig. For å få tilstandsgrad 0 eller 1 må løsningen utbedres, men tidspunktet for når dette er nødvendig er vanskelig å si noe om.

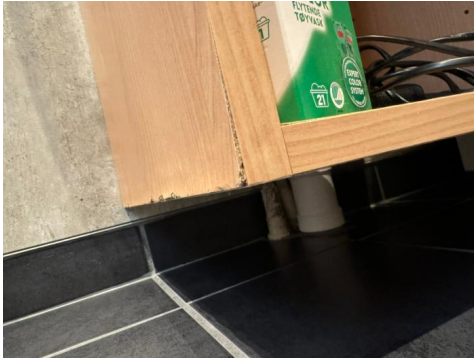
- Det er påvist skader på innredning.

Baderomsinnredningen har fuktsvellinger og skader.

Svelling på innredningen.

Det må regnes med at servantskapet må utbedres eller skiftes.

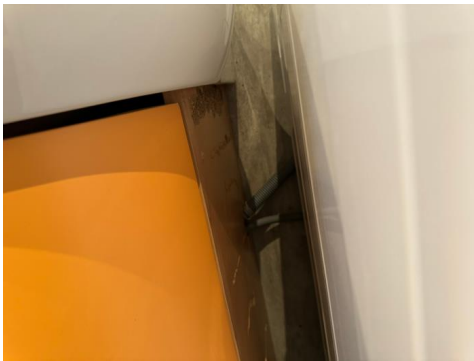
Skader på innredningen.

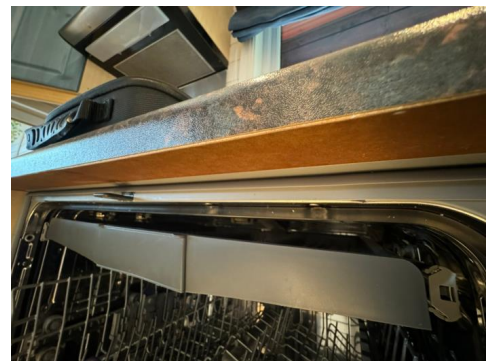
- Det er påvist skader på overflater/kjøkkeninnredning utover normal slitasjegrad.

Svelling ved oppvaskmaskinen.

- Det må påregnes lokal utbedring/utskifting.

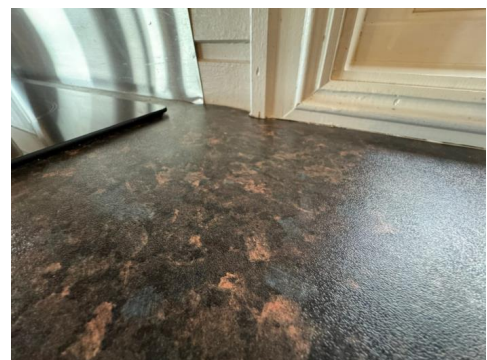
Svelling ved koketopp.

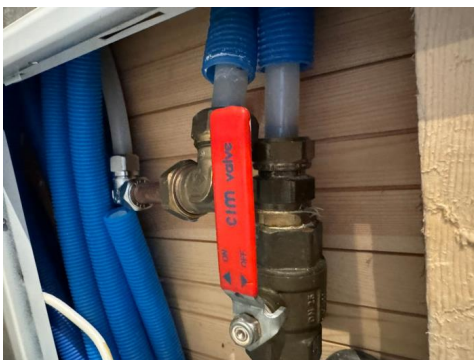
Ved en eventuell lekkasje på rørsystemet kan lekkasjevann renne i skjulte konstruksjoner.

Eksempel på manglende tettemuffe.

- Rørkurser på rør-i-rør system bør merkes.
- Det må monteres tettemuffer i enden av varerørene.

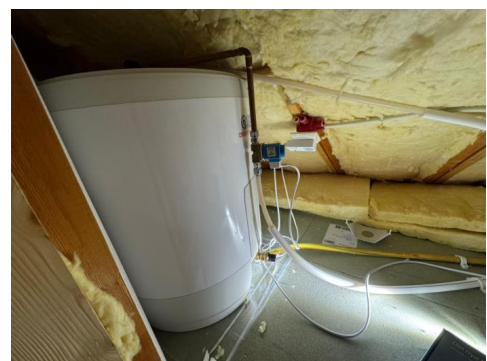
**!** **Tekniske installasjoner > Varmtvannstank** [Gå til side](#)  
Det er avvik:  
Varmtvannsberederen har avrenning fra ekspansjonsventil via myk gummislange. Denne slangen kan komme i klem slik at fri vanngjennomstrømning stoppes.

Varmtvannsbereder.

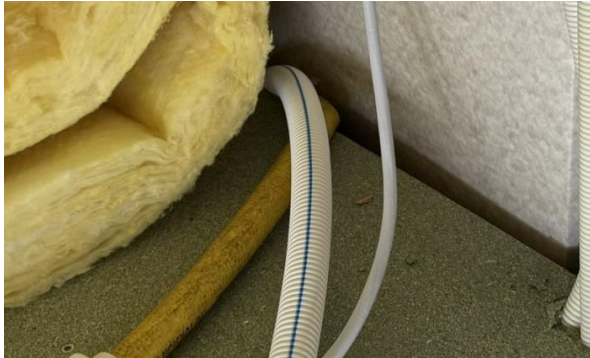
Konsekvensen ved bruk av en myk slange er at det har blitt en knekk i slanger ved overgangen fra gulvet og ned i veggen, dette vil hindre vann å renne fritt i slangen. Det må monteres formfastslange fra ekspansjonsventilen til sikkert sted hvor lekkasjevann synliggjøres.

Knekk på slangen.

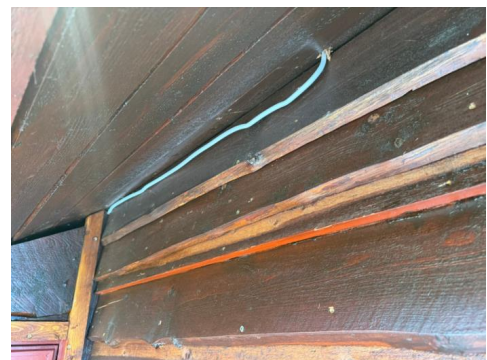
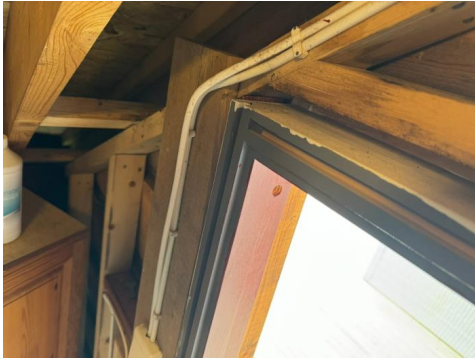
8. Er det tegn til at det har vært termiske skader (tegn på varmgang) på kabler, brytere, downlights, stikkontakter og elektrisk utstyr? Sjek samtidig tilstanden på elektrisk tilkobling av varmtvannsbereder, jmfør eget punkt under varmtvannstank  
**Nei**
9. Er der synlig defekter på kabler eller er disse ikke tilstrekkelig festet?  
**Ja**

Eksempel på løs ledning.

Kostnadsestimatet er knyttet opp mot kostnader for å innhente el-takst. Utbedringskostnader av påpekte avvik i denne rapport og el-takst vil komme i tillegg.

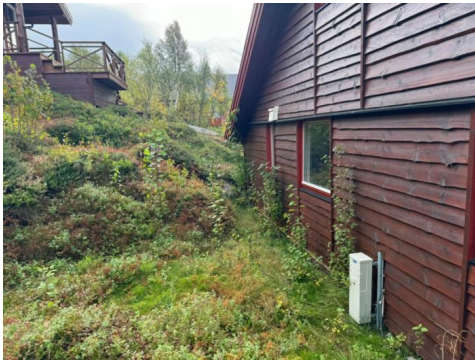
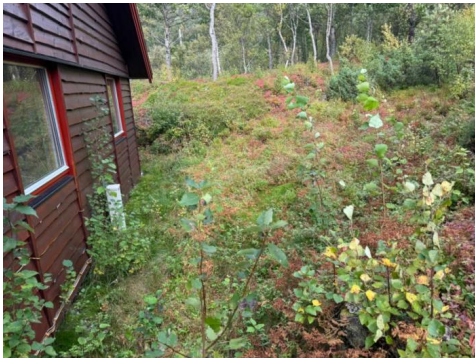
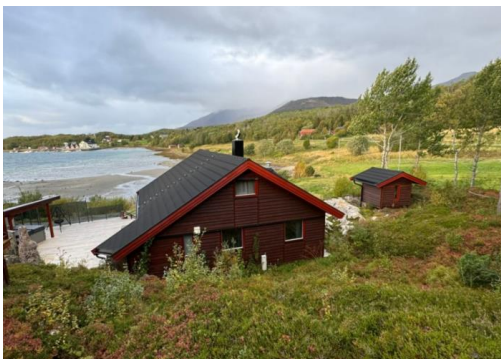
Feil ved terrengforhold fører til unødvendig mye vann mot konstruksjoner, noe som øker risiko for skader og reduserer levetiden.

Utvendige terrengforhold.

**Kostnadsestimat: 100 000 - 300 000**
