# Tilstandsrapport

Enebolig

Trollkjelsvegen 43, 5725 VAKSDAL

Befaringsdato: 26.05.2025

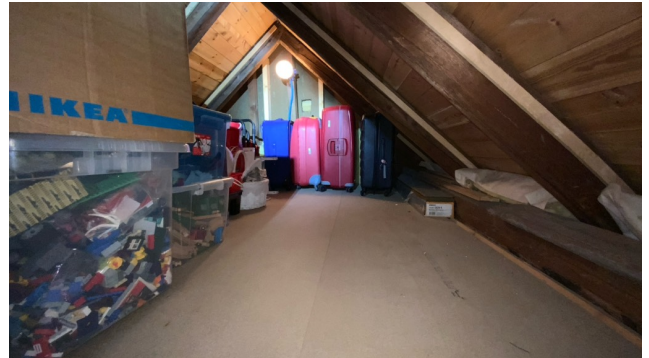
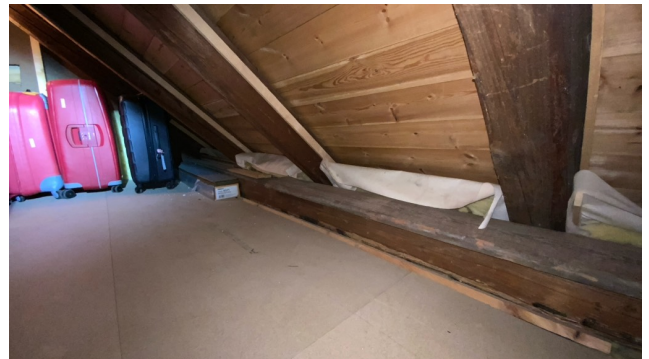
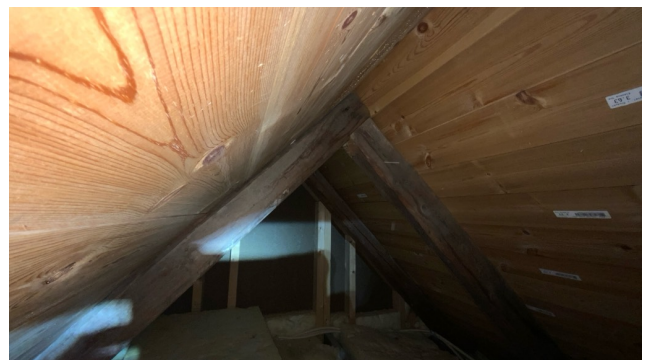
Plassbygget takkonstruksjon, med sutaksbord.

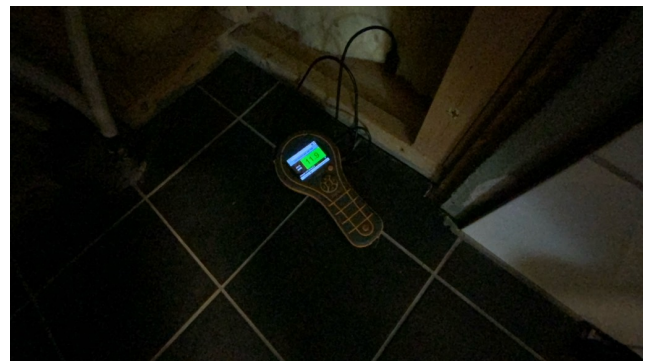
### TG 2 Rom Under Terreng

Utførede yttervegger mot mur og betong er en utsatt konstruksjon, med hensyn til fukt og kondensproblemer.

Det er ikke påkrevd med strakstiltak, men vegger mot grunnmur må holdes under oppsikt.

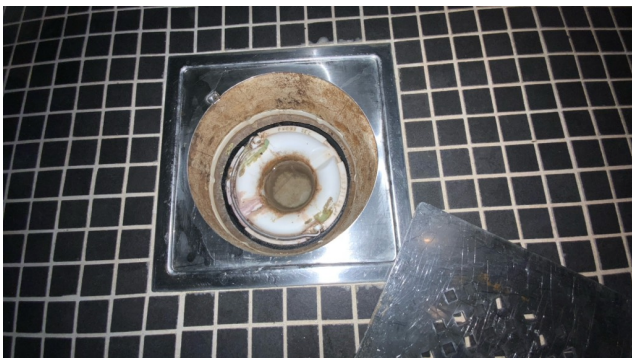
### ! TG 1 Sluk, membran og tettesjikt

Klemring og membran er synlig i plastsluk.

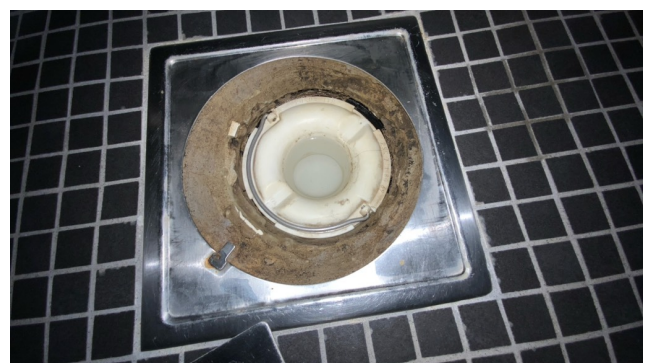
- Det er påvist andre avvik:

Våtsone av veggen må fuktsikres.

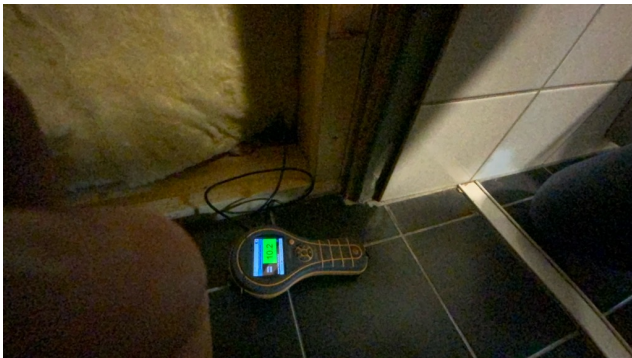
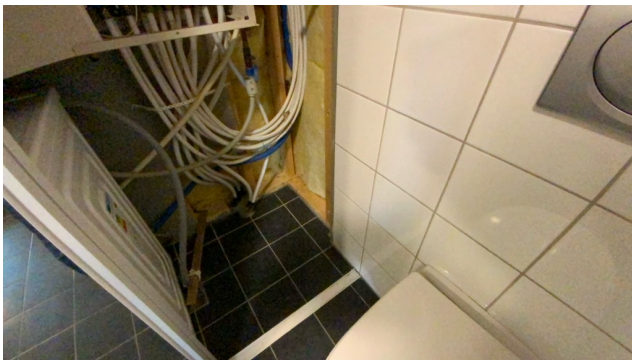
### TG 1 Tilliggende konstruksjoner våtrom

Vegg bak dusjkrok er kontrollert i eksisterende åpning. Hulltaking er ikke foretatt. Det ble ikke registrert unormale fuktverdier.
