# Tilstandsrapport

Boligbygg med flere boenheter

Tveito alle 18 B, 3660 RJUKAN

Befaringsdato: 24.02.2025

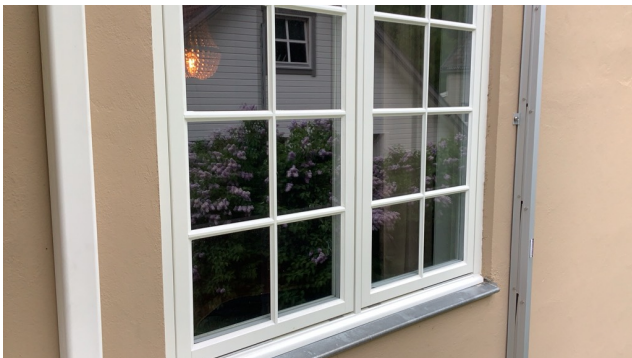
### ! TG 1 Vinduer

Bygningen har malte trevinduer med 2-lags glass.

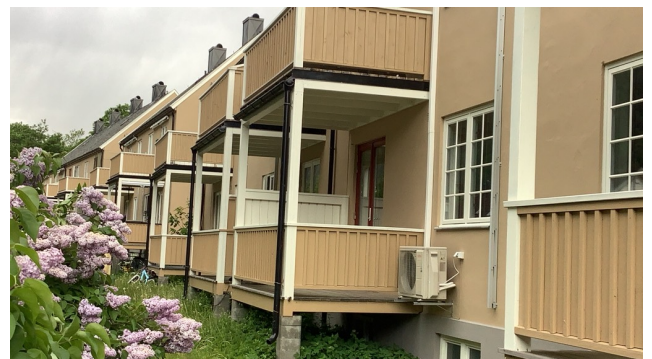
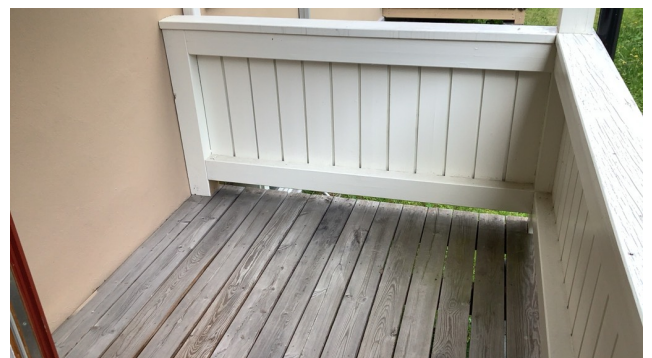
### ! TG 1 Balkonger, terrasser og rom under balkonger

Utvendige veranda.  
Fundamentert på pilarer til terreng.  
Bærekonstruksjon og spaltegulv i trykkimpregnert virke. Rekkverk i tre, malt.

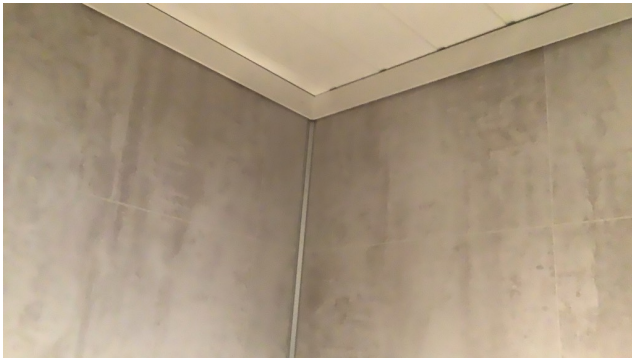
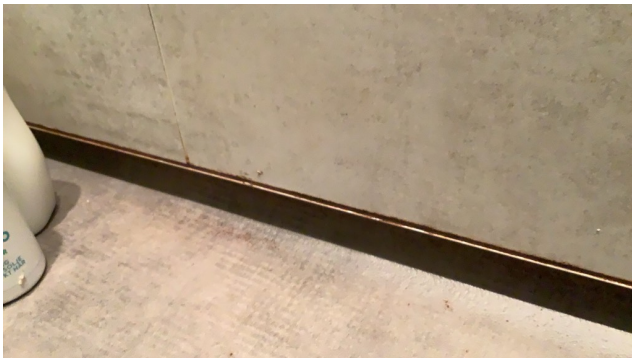
- Det er tegn på fuktskader nederst på våtromsplater.

- Det må foretas utbedring av skadede plater.
- Dersom det ikke gjøres tiltak vil fuktopptaket i platene føre til oppsvelling og utett tettesjikt med fare for videre fuktskade i tilstøtende konstruksjoner.

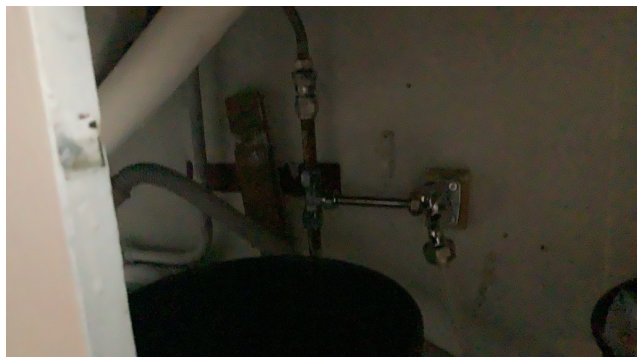
## ! TG 2 Avløpsrør

Det er avløpsrør av støpejern og plast.

- Det er ikke behov for utbedringstiltak siden anlegget fungerer i dag, men ut ifra alder kan skader plutselig oppstå på eldre anlegg.
- I forbindelse med oppgradering av våtrom vil det være naturlig med utskiftning av rør.
- Tidspunkt for utskiftning av avløpsrør nærmer seg.
- Eldre avløpsrør har blant annet større sannsynlighet for lekkasjer, noe som kan føre til omfattende og kostbare vannskader i boliger.
