# Tilstandsrapport - NS 3600

## Tveito Alle 3

3660 Rjukan

**Rapport kode: 594037**

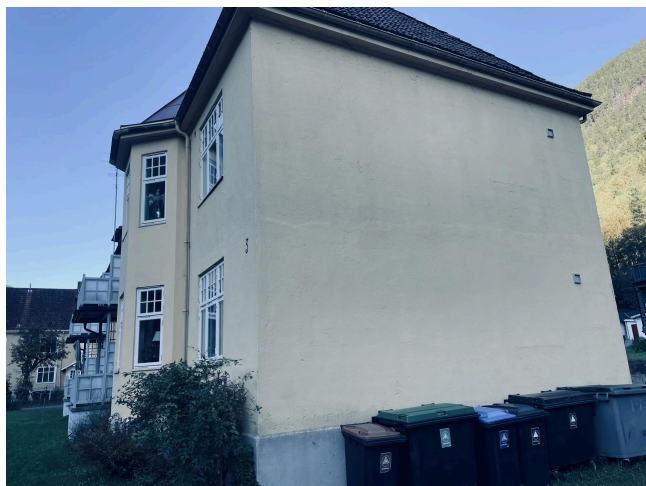
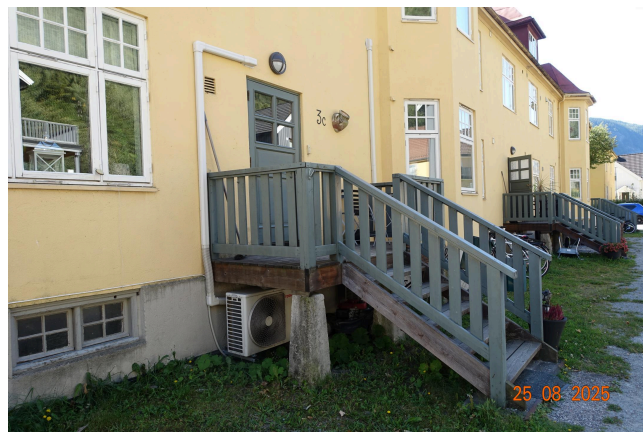
TG 2

Yttervegger er oppført i mur blokker med hul rom av betong-stein med puss. Noen sprekker i puss på utvendige fasader er registrert, dette ansees som normalt på fasader på over 100 år. Det må forventes vedlikehold av utvendig fasader, dette ansees som borettslagets ansvar. Alle utvendige overflater er malt.

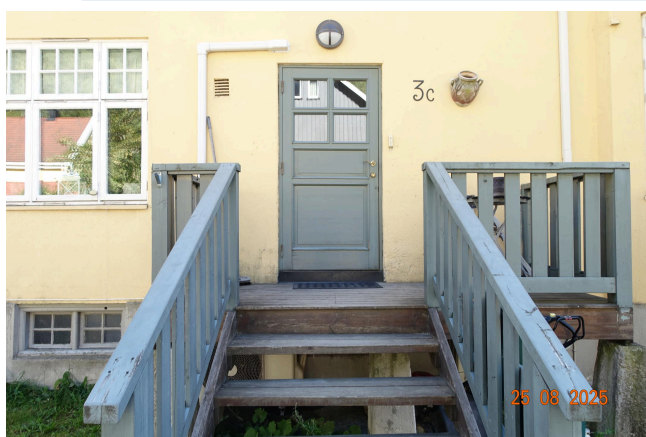
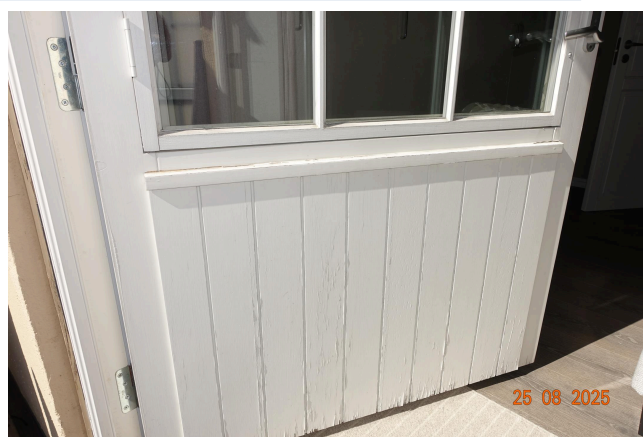
Vinduer er registrert fra år 1992, doble glass kan ut fra alder nærme seg faresone for punktering i glass.

TG 2

Det er registrert noen utvendige slitasje på vindus behandling, innvendige malte foringer godt vedlikeholdt. Det må forventes noen oppgraderinger/ vedlikehold av malte utvendige vinduer. Felles hoved ytterdør i tre med glass, utvendige malt. Terrasse dør ut fra soverom malt med glass. Noe overflate behandlinger på terrasse dør og ytterdør må påregnes, noe større slitasje på hoved ytterdør registrert,. Dette ansees som borettslaget ansvar.

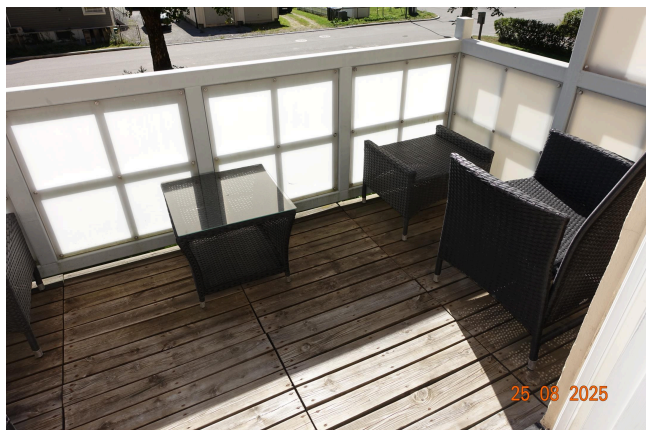
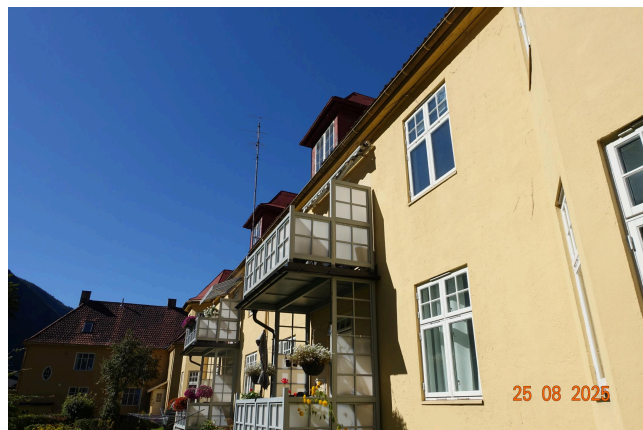
Veranda er oppbygget ny i år 2014, det er noen antydninger til noen overflate slitasjer, gulv av impregnert spile-gulv.

TG 2

Ved hoved inngangen er utvendig felles trapp med tre-trinn og rekkverk, repos av spilegulv. Noen registrert overflate slitasje.

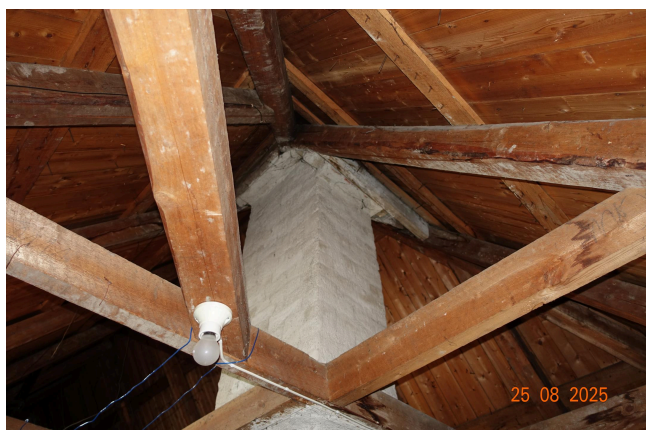
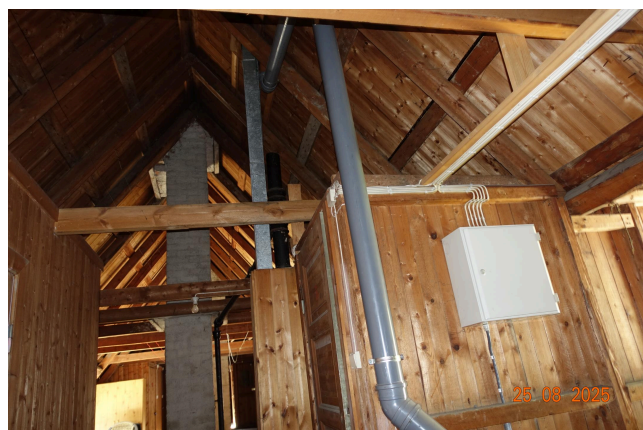
TG 2

Takkonstruksjonen er oppbygget etter da tidens byggeskikk. Det er registrert noe mindre vannmerker på tak-troen inne på loft, sannsynlig tegn på noe mindre kondensering gjennom tid. Det er ette ombygninger beskrevet isolering av himlinger i boenhetene i år 1992. Det er registrert og forventet noen mindre fuktskjold og rustutslag fra innfestninger på undertaket variert innvendig på loft. Det er ukjent isinger på ut-stikket av taket på vinterstid.

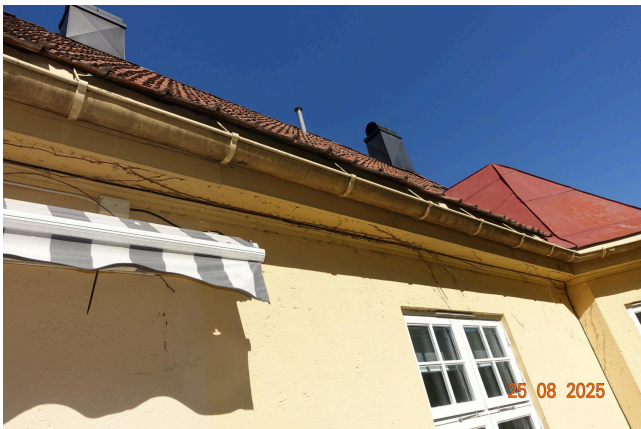
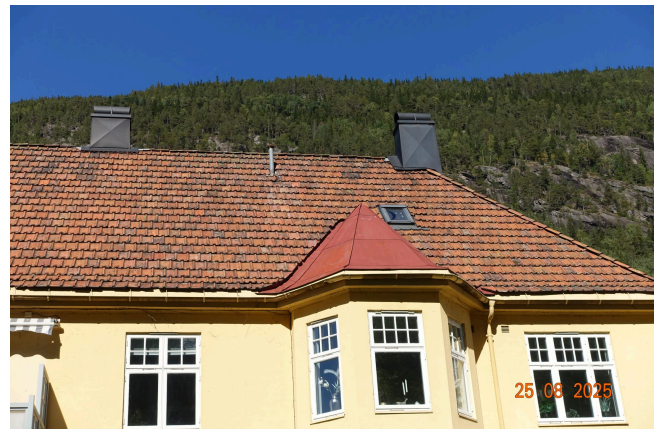
TG 2

Taktekking av takstein med undertak er over 100 år gammel, det må forventes noe reparasjoner og vedlikeholdsarbeid. Dette ansees som borettslagets ansvar. Bygningen er en vernet bygning som tilsier at utvendig taktekking må ivaretas.

Det er ikke krav om utbedring av snøfangere opp til dagens krav, men huseier er ansvarlig for sikring av taket. Det ansees ikke behov for stige trinn med plattform for feier da det er mulighet for feiing av pipe på loft. Det er registrert tilordnet avrenning i bakke fra takrenne nedløp. Takrenner med nedløp ble utskiftet i år 1992 etter at boenhetene ble ombygget og modernisert dels innvendig.

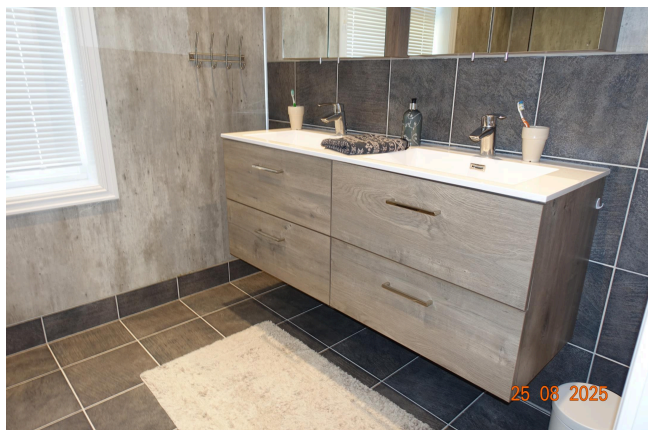
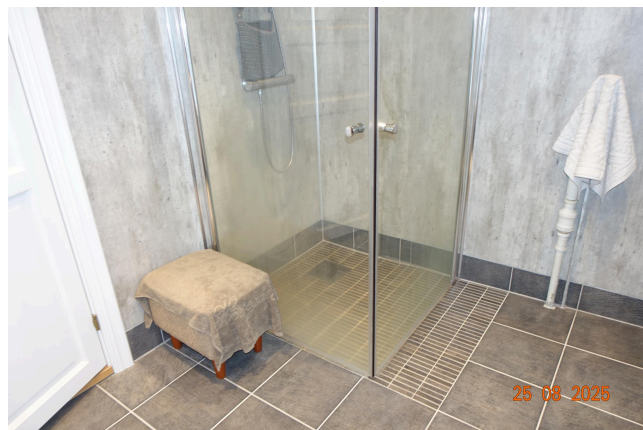
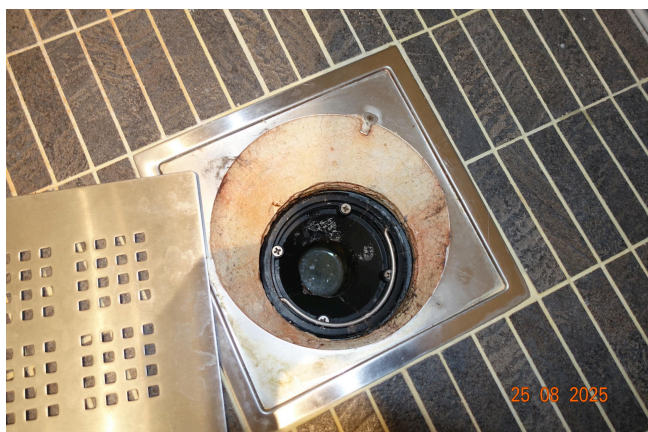
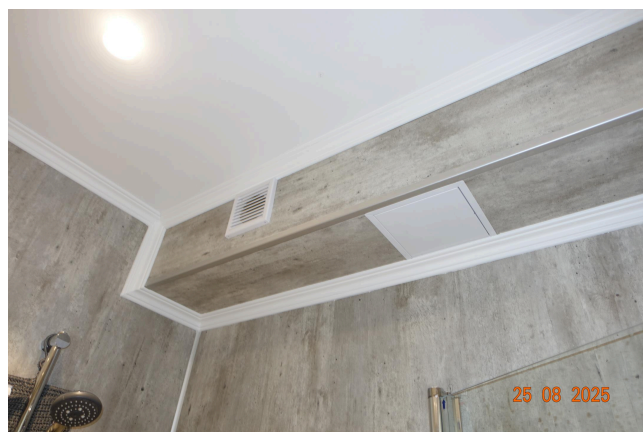
Gulv er opplyst oppbygget på tidligere linoleumsbelegg som vann-sikring med nyere støpt gulv med påsmurt flere lag med smøre membran. Det er registrert linoleumsbelegget er tilknyttet under låseringen til sluk som vannsikring. Oppbyggelse av nytt gulv er ikke dokumentert kun opplyst av eier.

TG 2

Vannrør av kobberør malt montert åpen innvendig bad. Avløpsrør av plast / pvc rør. Det antas alder på røropplegg fra tiden da takstobjektet ble ombygget og totalt renoveret i år 1992.

Det er registrert ikke tilfredsstillende vannsikring av rør gjennom gulv. Ved oppgradering av bad bør vannrør skiftes og sikres etter dagen våtroms krav.

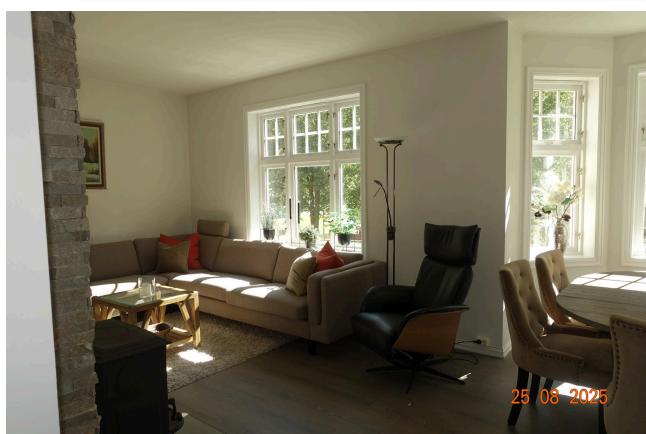
Innvendige overflater fremstår som nye med godt fargevalg og gjennomførte arbeid.

Innvendige overflater.

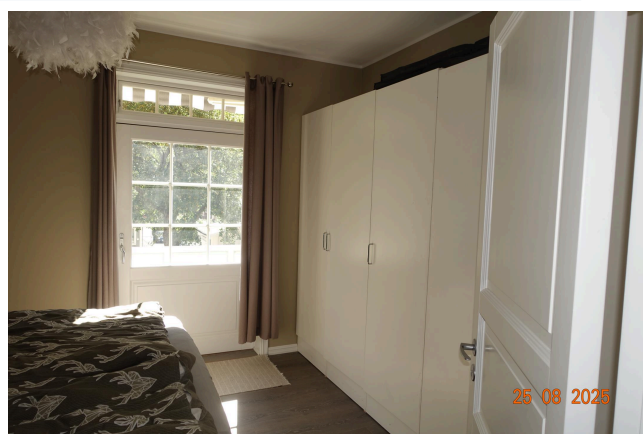
Garderobeskap.

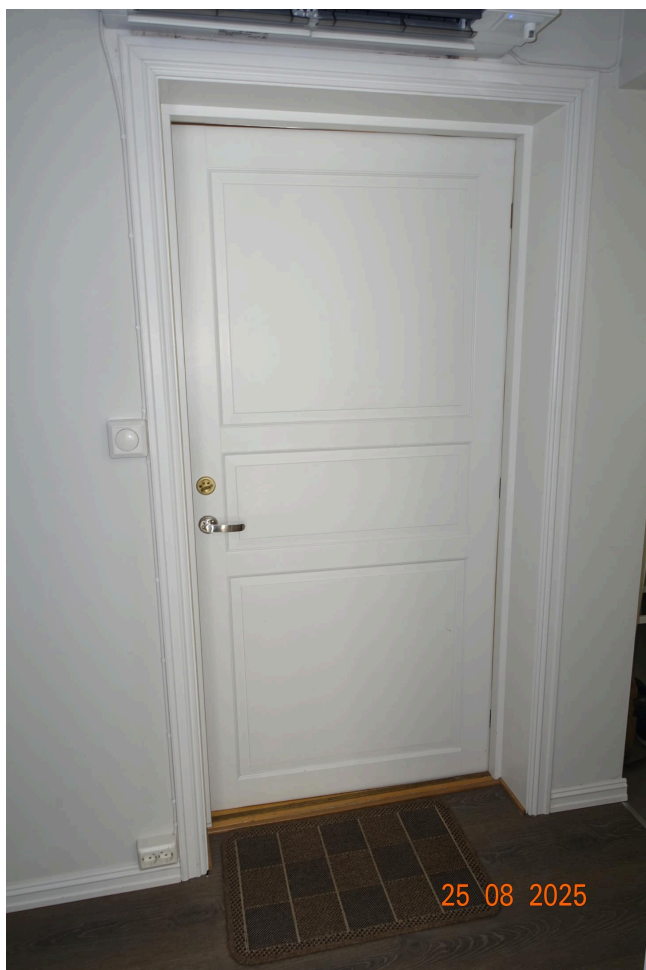
Dør til felles trappegang.

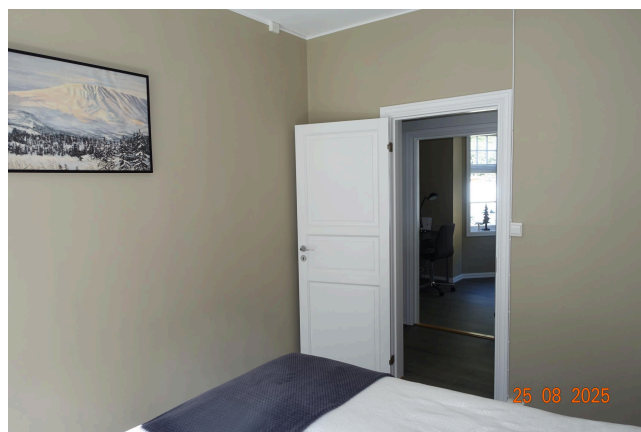
Innvendige dører.

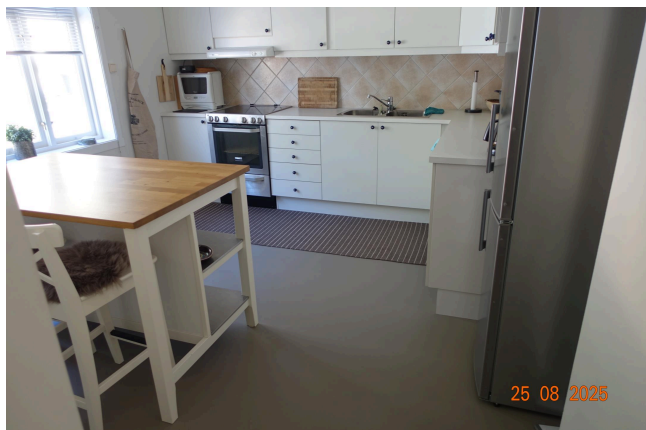
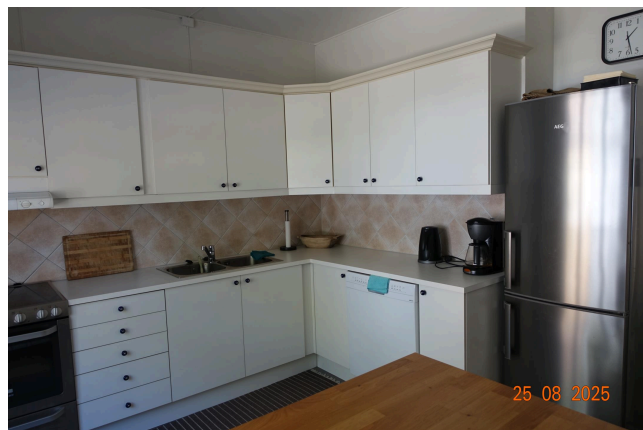
Kjøkken innredning fremstår som godt ivaretatt etter tidsbruken fra år 1992. Det er registrert noen mindre antydning til bruker slitasje enkle steder på innredningen.

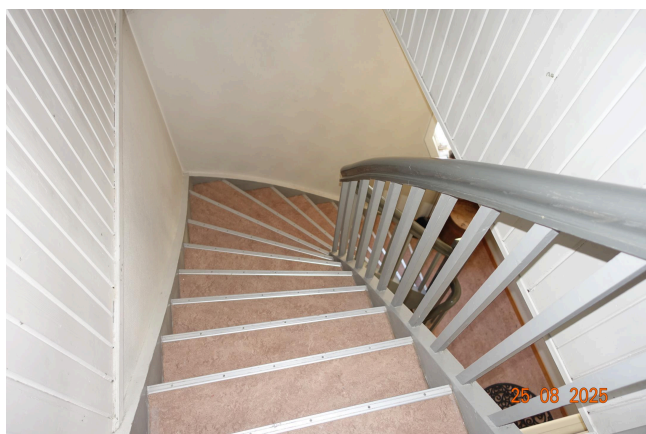
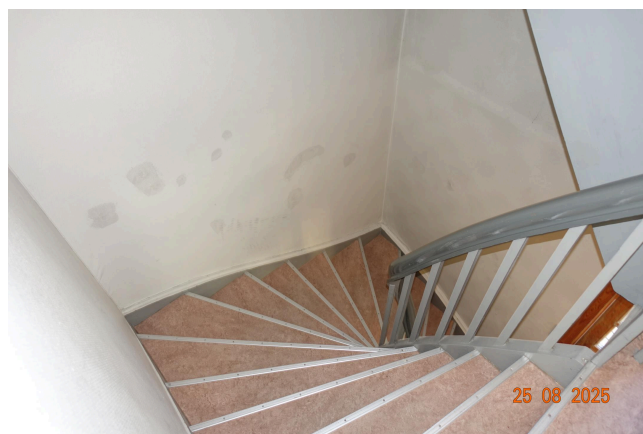
Det mangler håndløper på vegg i trappeløpet. Håndløper bør monteres, men det var ikke krav på byggetidspunktet.

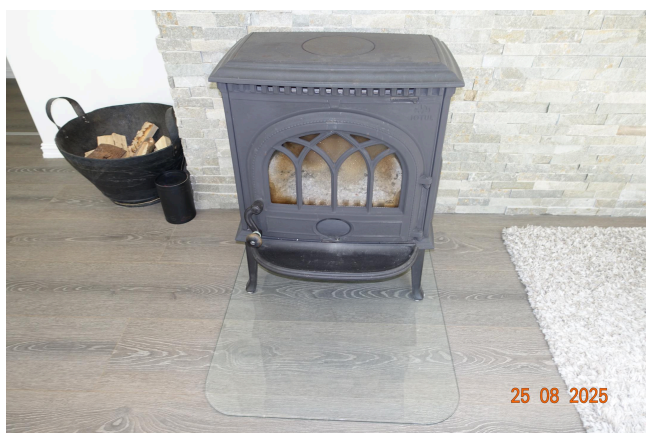
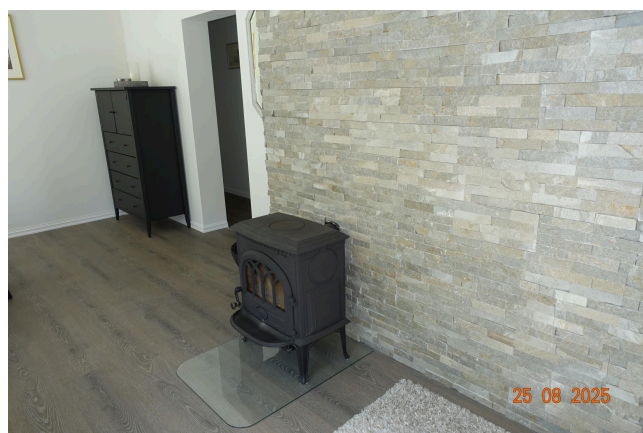
Pipen har flere monterte ildsteder fra annen boenhet i bygningen.

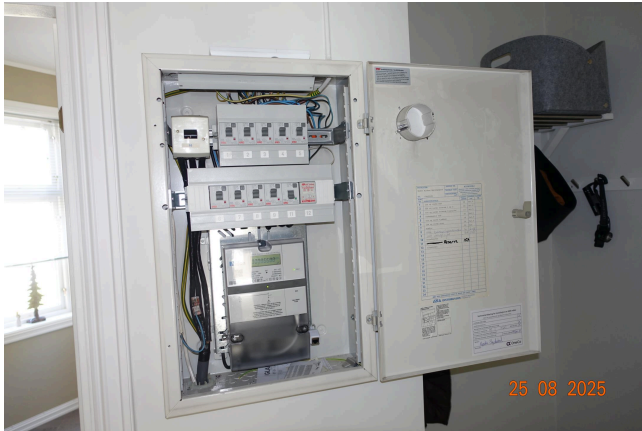
Nyere automatsikringer.
