# Tilstandsrapport

Enebolig

Høgbergvegen 27, 2436 VÅLER I SOLØR

Befaringsdato: 10.10.2024

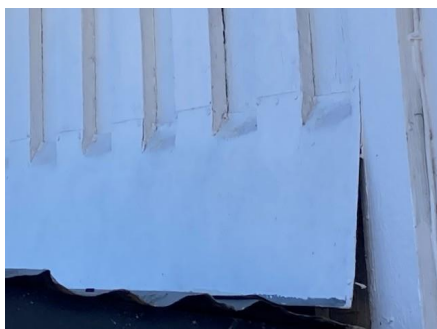
Beslag mellom garasje og vegg er spikret utenpå kledning, sårbar løsning som lett kan føre til lekkasje mellom fasadekledning og beslag. Stedvis avskaling på vannbrettbeslag ned på grunnmur.

Bildet viser beslag over garasje som er spikret utenpå kledning.

Takrenner, nedløp og beslag anbefales skiftet sammen med takteking.

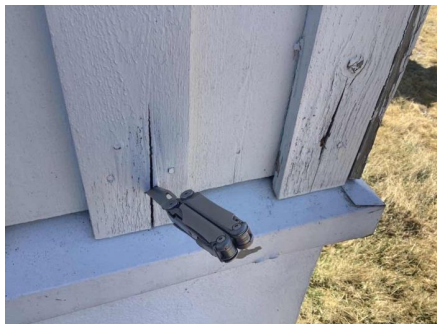
- Det er ingen eller liten lufting i nedre kant av kledning mot grunnmur.
- Det er påvist spredte råteskader i bordkledningen.

Stedvis avskaling av maling og sprekker i kledningsbord.

Eksempel på råte i kledningen.

Eksempel på sprekk i fasadekledning.

Generelt vedlikehold av overflater og utskifting av kledningsbord med råte og kraftige sprekker.

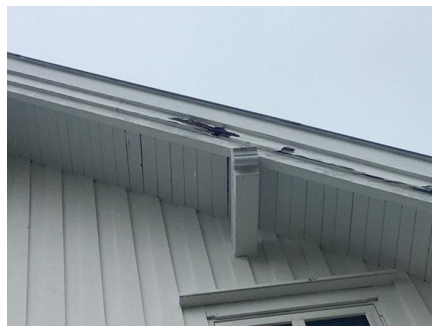
Avskaling av maling på taktro i takutstikk ved råteskade på vindski. På dette sted kan det også være råte i taktroen.

Bildet viser råte i vindski og muligens videre inni sperre.

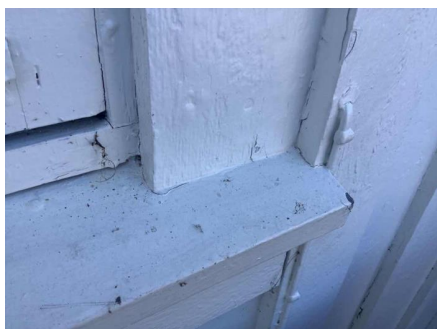
Vinduer er nær sin forventede brukstid og punktering av glass kan oppstå ut fra alder.  
Omrømming rundt vinduer er stedvis ført helt ned på vannbrett, løsningen gir økt fare for råteskader.  
Vinduer har generelt slitasje.  
Enkelte sprosser løsner.

Eksempel på omramming som er avsluttet direkte ned på vannbrett.

Det er ikke behov for tiltak utover normalt vedlikehold av overflater, men utskifting av vinduer må påregnes i årene som kommer.

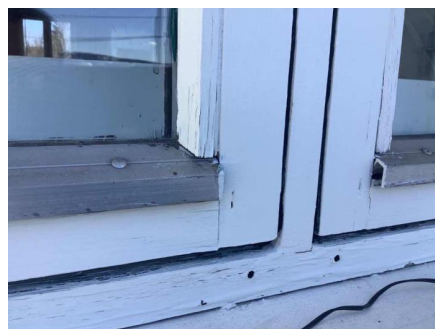
Eksempel på slitasje.

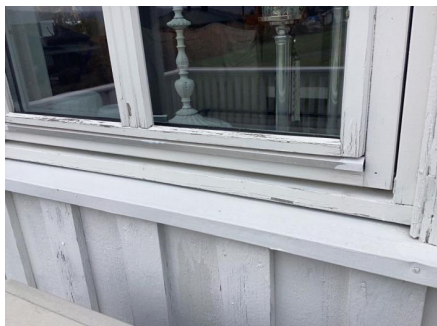
Eksempel på slitasje.

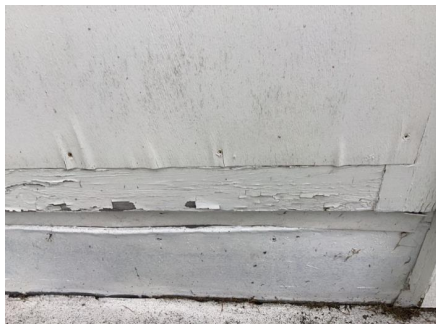
Ytre verandadør har utvendig slitasje og begynnende fuktskade på lamell.

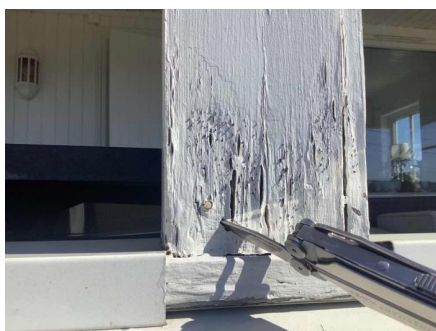
Takoverbygget veranda: Avskaling av maling fra grunnmur. Råte i kledning rundt søyler. Sprekker i noen kledningsbord på rekkverk. Kraftig slitasje på enkelte vinduer. Råte i kledningsbord på rekkverk inn mot sørvendt veranda. Råte i vindu. Sprekk i grunnmur. Glass i vindu mot sør sitter delvis løst, det er montert på ekstra list.

Råte i kledning rundt søyle.

Takoverbygget veranda: Vedlikehold av overflater. Utskifting av råteskadet treverk. Forsegling av sprekker i grunnmur. Utskifting av vindu med råteskade. Utskifting/restaurering av vindu med løst glass.

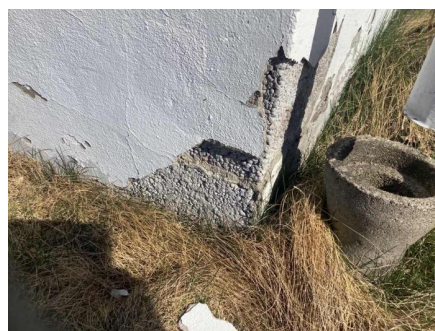
Avskaling på grunnmur på veranda.

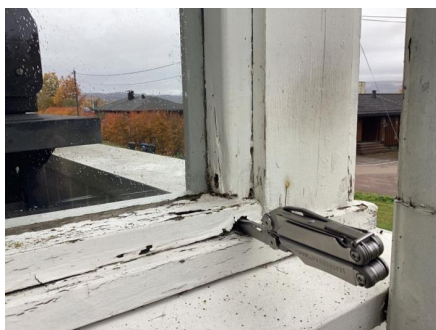
Råte i vindu mot nord.

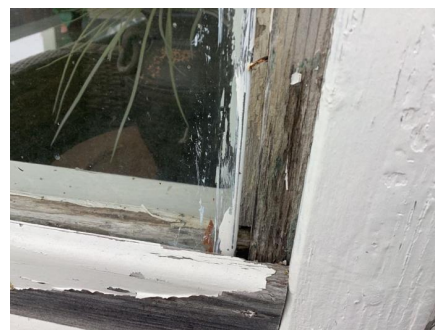
Vindu har løst glass.

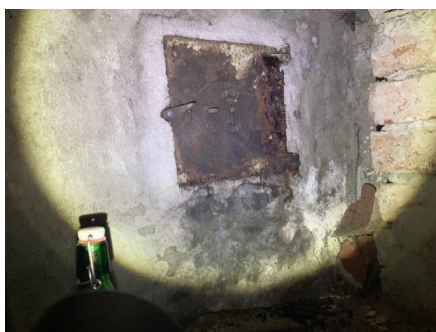
Rust på sotluke.

- Tidspunkt for piperehabilitering nærmer seg.

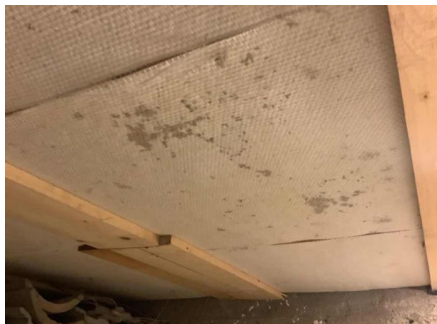
Misfarging i himling.

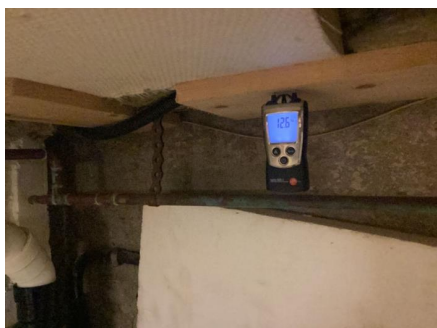
Under befaring i oktober i 2024 ble fuktinnholdet målt til ca. 12 vektprosent. Dette viser at de klimatiske forholdene har bedret seg, eller at det er variasjoner gjennom året.

Fuktinnhold i treverk i kjeller på ca. 12 vektprosent. Målt i 2024.

De klimatiske forhold må holdes under oppsyn. Kjelleren har ett fuktig klima og det anbefales nye eiere og også benytte seg av avfukter i kjelleren.

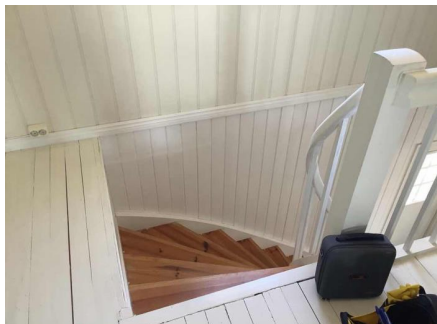
Bildet viser manglende rekkverk på trapp.

- Rekkverk må monteres for å lukke avviket.

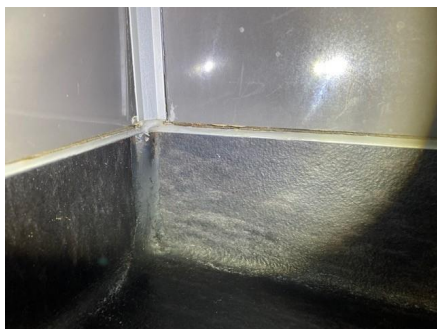
Silikon mellom underkant på plate og bunnlist av aluminium begynner å slippe og gir en utett overgang.

Påføring av ny silikon mellom bunnlist og baderomsplater i dusjsonen.
