Høgbergvegen 27, 2436 VÅLER I SOLØR

# Om eiendommen

# Tilstandsrapport

# gnr. 43, bnr. 8

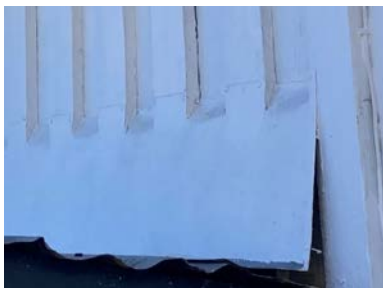
Beslag mellom garasje og vegg er spikret utenpå kledning, sårbar løsning som lett kan føre til lekkasje mellom fasadekledning og beslag. Stedvis avskaling på vannbrettbeslag ned på grunnmur.

Bildet viser beslag over garasje som er spikret utenpå kledning.

Takrenner, nedløp og beslag anbefales skiftet sammen med taktekkning.

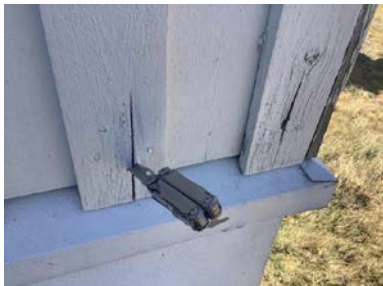
- Det er ingen eller liten lufting i nedre kant av kledning mot grunnmur.
- Det er påvist spredte råteskader i bordkledningen.

Stedvis avskaling av maling og sprekker i kledningsbord.

Eksempel på råte i kledningen.

Eksempel på sprekk i fasadekledning.

Generelt vedlikehold av overflater og utskifting av kledningsbord med råte og kraftige sprekker.

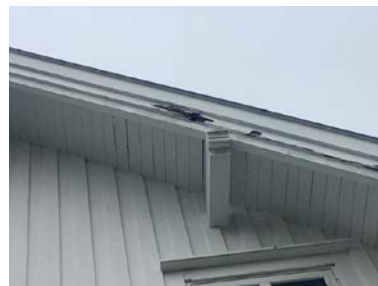
Avskaling av maling på taktro i takutstikk ved råteskade på vindski. På dette sted kan det også være råte i taktroen.

Bildet viser råte i vindski og muligens videre inni sperre.

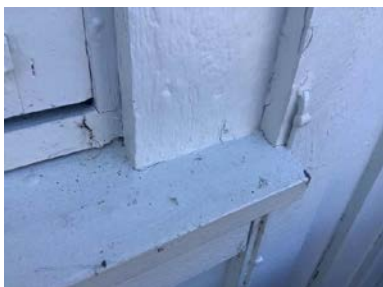
Vinduer er nær sin forventede brukstid og punktering av glass kan oppstå ut fra alder. Omramming rundt vinduer er stedvis ført helt ned på vannbrett, løsningen gir økt fare for råteskader. Vinduer har generelt slitasje. Enkelte sprosser løsner.

Eksempel på omramming som er avsluttet direkte ned på vannbrett.

Det er ikke behov for tiltak utover normalt vedlikehold av overflater, men utskifting av vinduer må påregnes i årene som kommer.

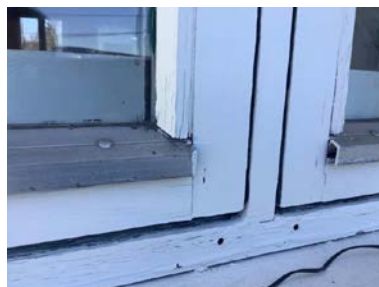
Eksempel på slitasje.

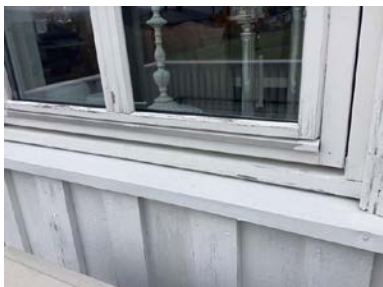
Eksempel på slitasje.

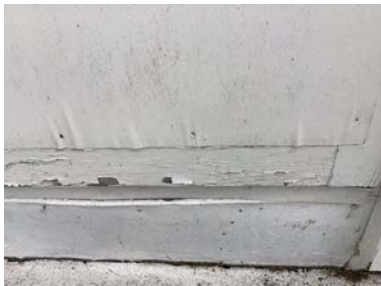
Ytre verandadør har utvendig slitasje og begynnende fuktskade på lamell.

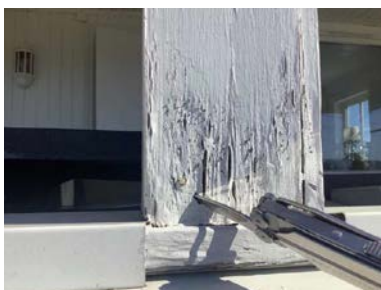
Råte i kledning rundt søyle.

Takoverbygget veranda: Vedlikehold av overflater. Utskifting av råteskadet treverk. Forsegling av sprekker i grunnmur. Utskifting av vindu med råteskade. Utskifting/restaurering av vindu med løst glass.

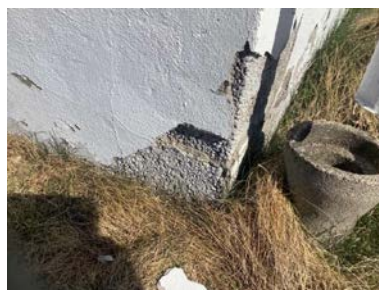
Avskaling på grunnmur på veranda.

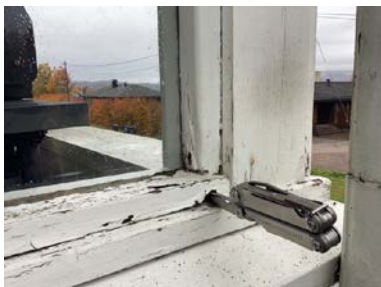
Råte i vindu mot nord.

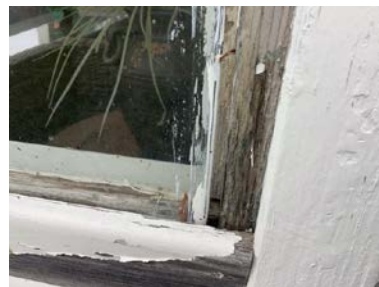
Vindu har løst glass.

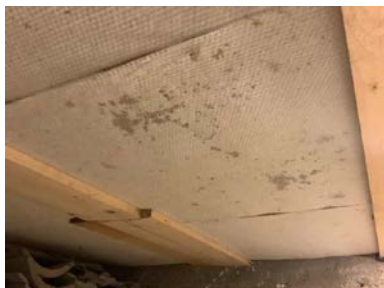
Misfarging i himling.

De klimatiske forhold må holdes under oppsyn. Kjelleren har ett fuktig klima og det anbefales nye eiere og også benytte seg av avfukter i kjelleren.

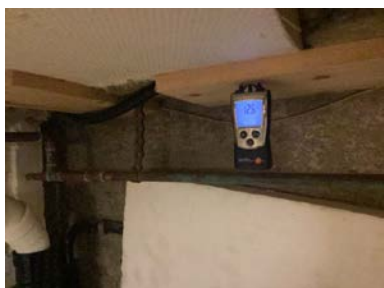
Under befaring i oktober i 2024 ble fuktinnholdet målt til ca. 12 vektprosent. Dette viser at de klimatiske forholdene har bedret seg, eller at det er variasjoner gjennom året.

Fuktinnhold i treverk i kjeller på ca. 12 vektprosent. Målt i 2024.

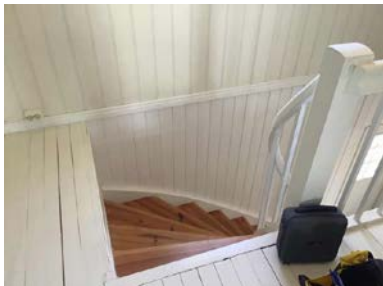
Bildet viser manglende rekkverk på trapp.

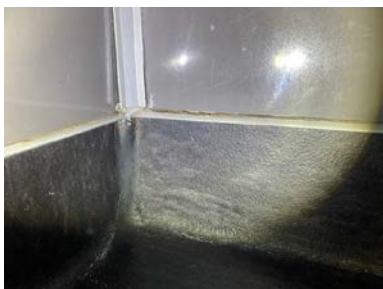
Silikon mellom underkant på plate og bunnlist av aluminium begynner å slippe og gir en utett overgang.

Påføring av ny silikon mellom bunnlist og baderomsplater i dusjsonen.

Forsegling av glipper i skjøter på baderomsplater med silikon.
