# Tilstandsrapport

📍 Hedumveien 87, 1930 AURSKOG

# gnr. 172, bnr. 21

Rapportdato: 14.04.2023

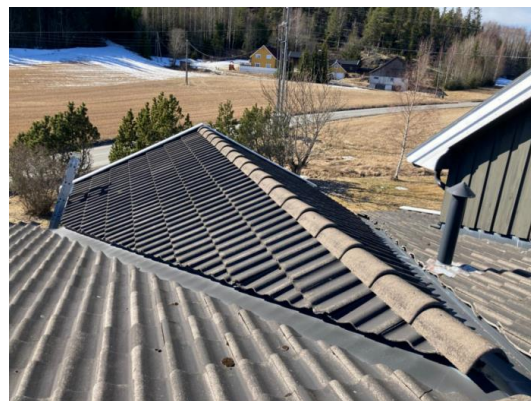
Taktekking av betongtakstein.  
Besiktiget fra tak.

Takstein med slitt overflate, men opprettholder sin funksjon.

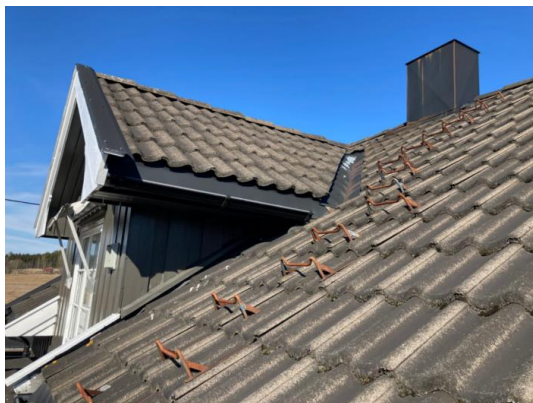
Rustne stige-trinn.

- Det er avvik:
- Det mangler snøfangere på hele eller deler av taket, men det var ikke krav om dette på byggemeldingstidspunktet.

Takstige til opprinnelig bygning er rusten.

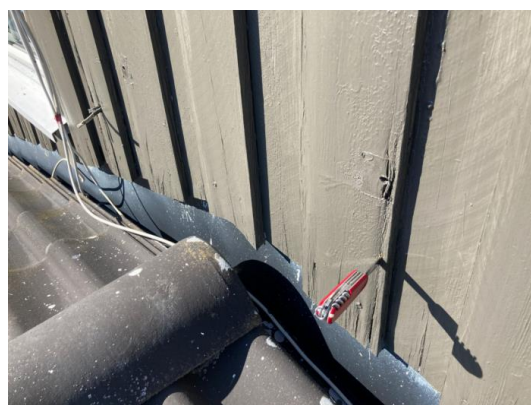
Sørvegg til loftetasje har tendenser til røte i kledning.

- Det må foretas tiltak for å lukke avviket.

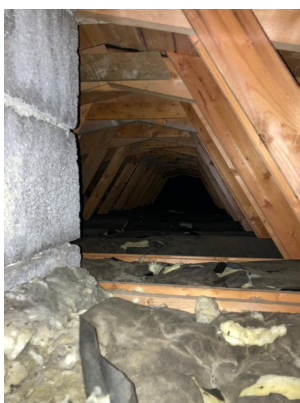
Møneloft over tilbygg del.

- Det er avvik:
- Det er begrenset/dårlig ventilering av takkonstruksjonen.

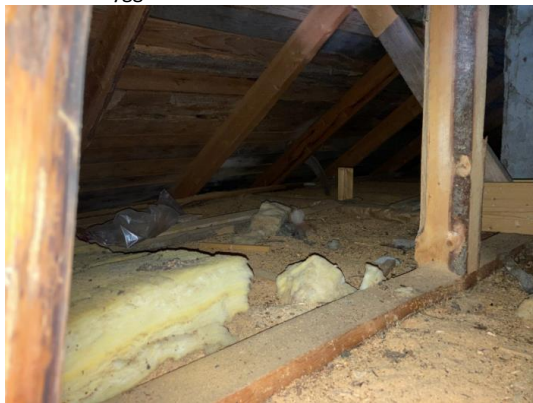
Møneloft over opprinnelig del.

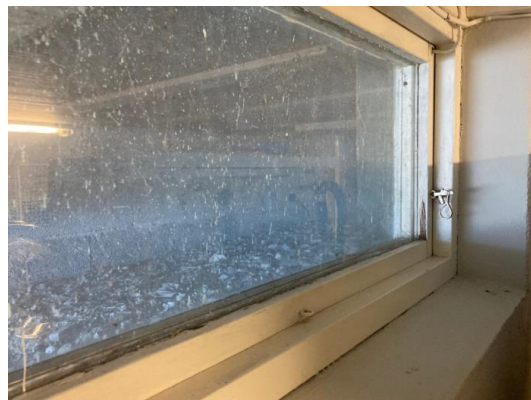
Koblet vindu med slitasje.

- Karmene i vinduer er slitte og det er sprekker i trevirket.

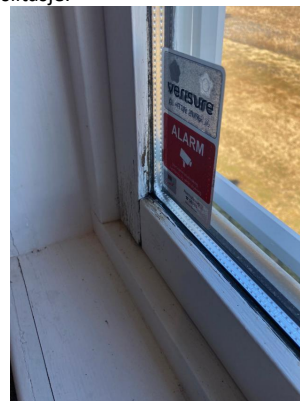
Enkelte vinduer har slitasje.

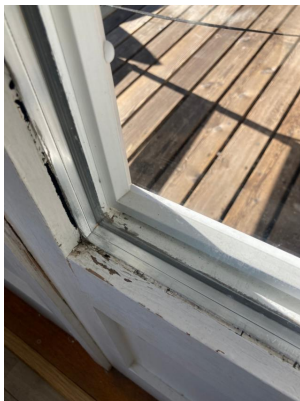
Terrassedør med slitasje.

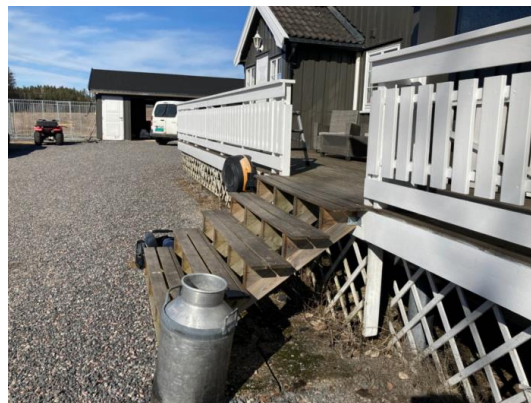
Mangelende rekkverk.

- Rekkverk må monteres for å lukke avviket.

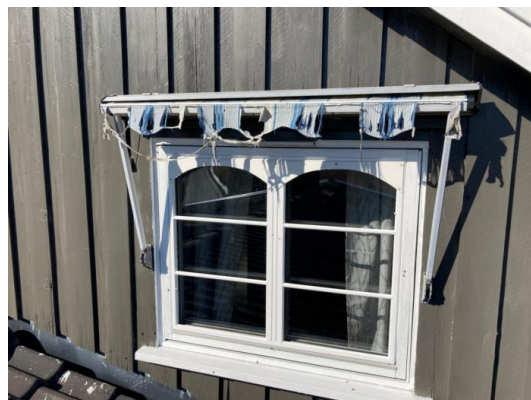
Markiseduk har skader.

Enkelte markiser har skader i duk.

Markiser med skader bør skiftes.

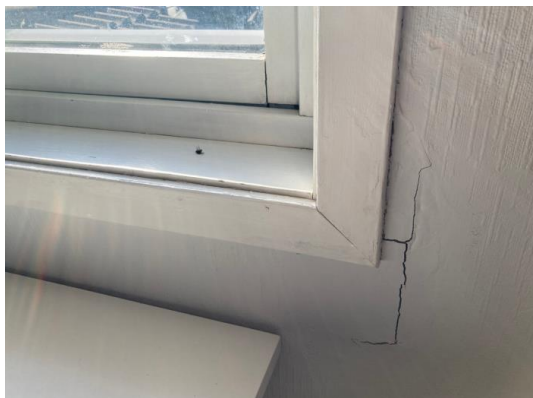
Sprekk i veggplate.

Slitasje og enkelte mindre skader på eldre overflater.

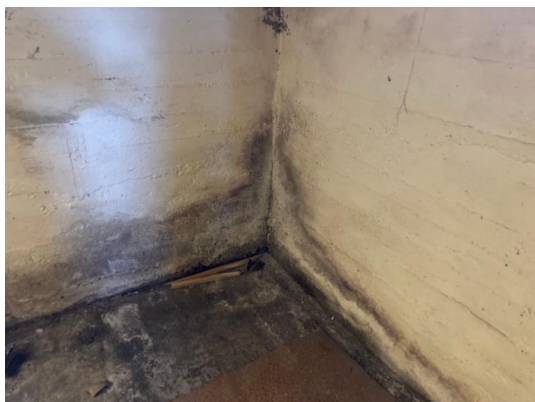
Det er noe saltutslag på vegger, ved fuktsøk ble avdekket noe fukt i gulv, som er normalt med denne type konstruksjon.

Saltutslag på vegger.

- Kjeller har begrenset ventilering/luftgjennomstrømning.
- Det er påvist indikasjoner på noe fuktgjennomtrenging inn i kjellermur.

- Det påviste fuktnivå gir grunn til å overvåke konstruksjonen jevnlig for å se utvikling over tid, og eventuelt foreta tiltak for å unngå fuktskader.

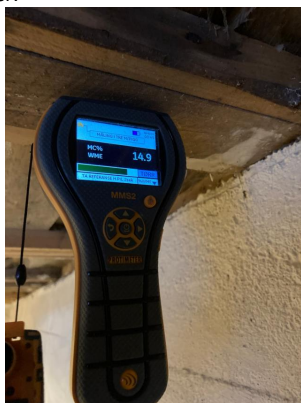
Fuktmåling i trevirke viste 14,9 %, som er innenfor normalt.

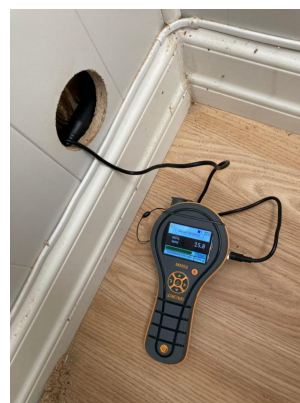
Fuktmåling i trevirke viste 15,8 %, som er normalt, det bør likevel følges med på.

Fuktmåling i utforet vegg viste 15,8 %, som er innenfor normalt.

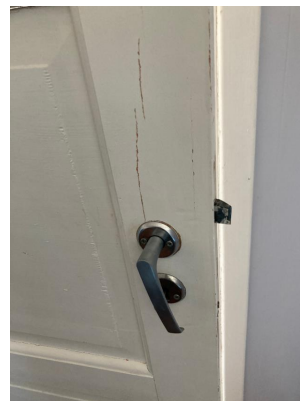
Dør i leilighet bør utbedres.

- Det er påvist avvik som tilsier at det bør foretas tiltak på enkelte dører.

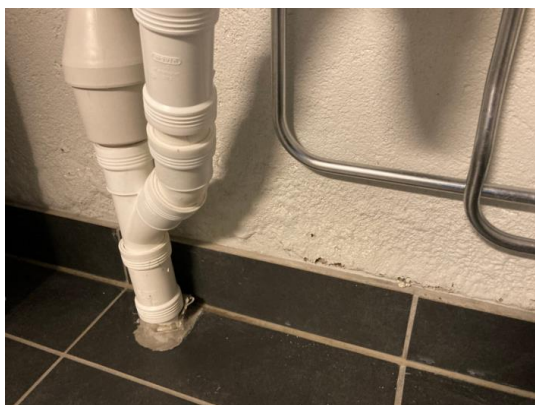
Løs puss på vegg.

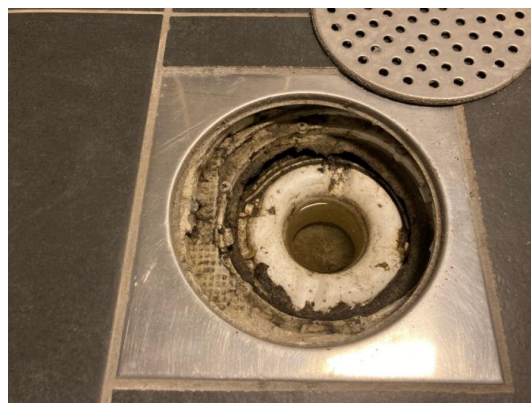
Sluk i gulv med synlig mansjett.

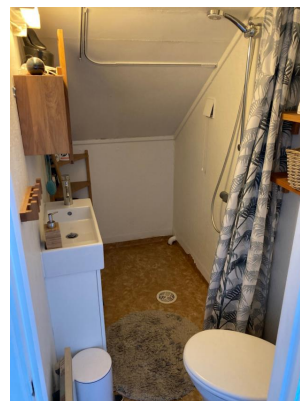
På bakgrunn av registrerte avvik og alder, må det påregnes at badet helrenoveres.

Bad i leilighet.

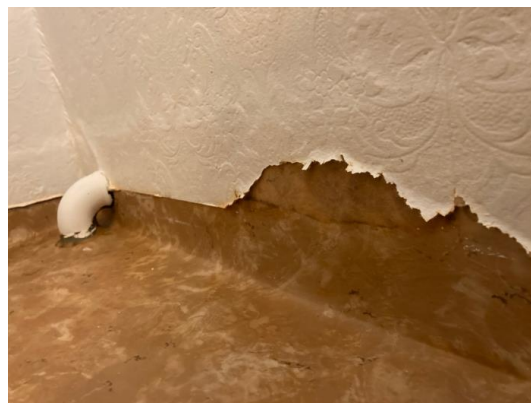
Skader på vegger.

- Overflaten har omfattende skader
- Det er påvist tegn til fuktskader i overflater.

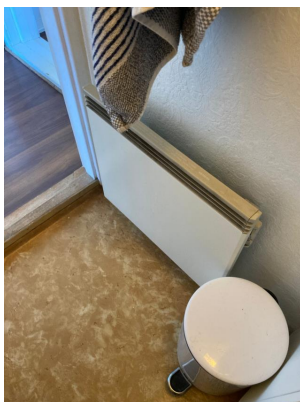
Eldre belegg må skiftes.

- Det er påvist at høydeforskjell fra topp slukrist til gulv/synlig topp membran ved dørterskel er mindre enn 25 mm.
- Det er avvik:
- Det er registrert knirk i gulvet.

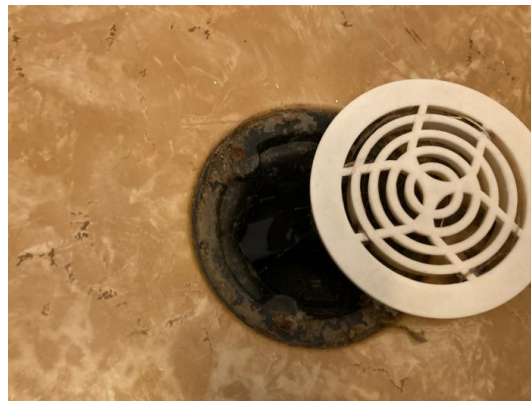
Plastsluk med klemt belegg.

Membran og tettesjikt på vegger er ikke tette.

Sluk.

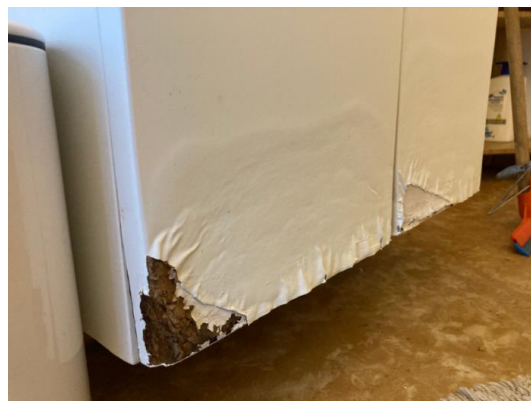
Servantskap har skader.

- Det er påvist skader på innredning.

Servantskap har fuktskader, dusjløsning er ikke tilfredsstillende.

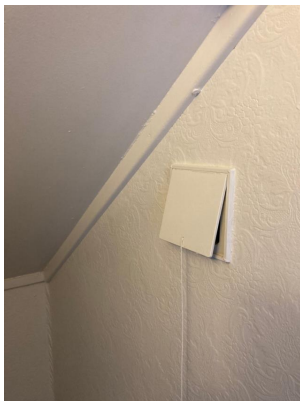
Naturlig ventilering.

- Elektrisk avtrekksvifte bør monteres for å lukke avviket.

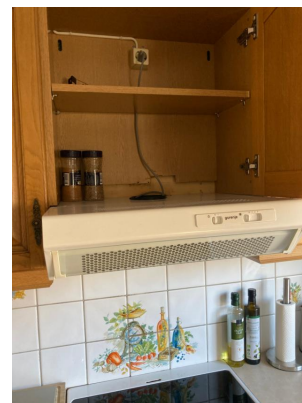
Ventilator uten kanal ut.

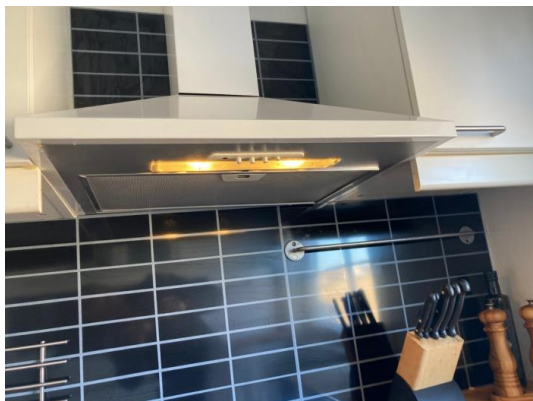
Ventilator uten kanal ut.

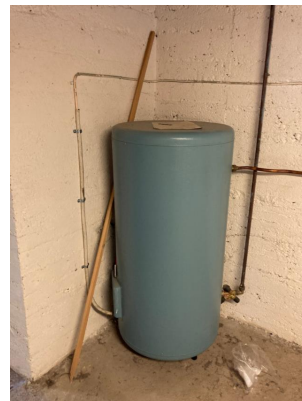
Felles varmtvannstank på ca. 200 liter er plassert kjeller til leilighet, eldre fra ukjent årstall.

Varmtvannstank til begge boenheter.

- Det er ikke behov for utbedringstiltak siden tanken fungerer i dag, men ut ifra alder kan skader plutselig oppstå på eldre tanker.

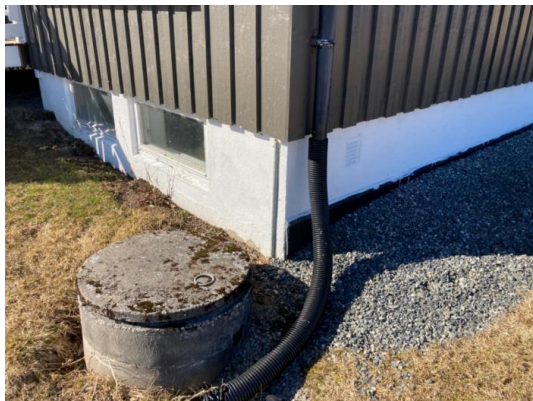
Det er observert grunnmursplast og singelgate mot bygning utenom mor sør.

Synlig grunnmursplast mot øst.
