# Tilstandsrapport

Boligbygg med flere boenheter

Motzfeldts gate 33 A, 0561 OSLO

Befaringsdato: 05.02.2025

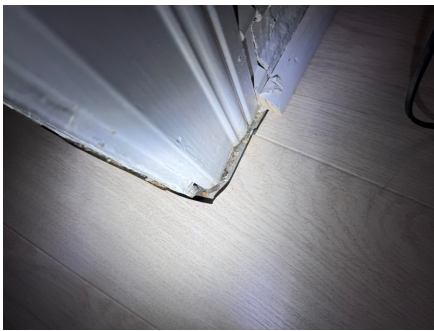
Heltregulvet buler (slått rygg) på deler av gulvet i stuen som følge av tidligere oppfukning av gulvet. Gulvene bærer også preg av ufagmessig legging. Det er bom (manglende heft til underlaget) i enkelte av gulvflisene i entré/gang. Det er påvist sprekker i innvendige tak, spesielt i rabbitzhimlingene.

Det er ingen større konsekvens ved å ikke utbedre avvikene ettersom disse er kosmetiske.
