# Mellarvegen 28

## 4103 JØRPELAND

### Tilstandsrapport

### Eierskifte

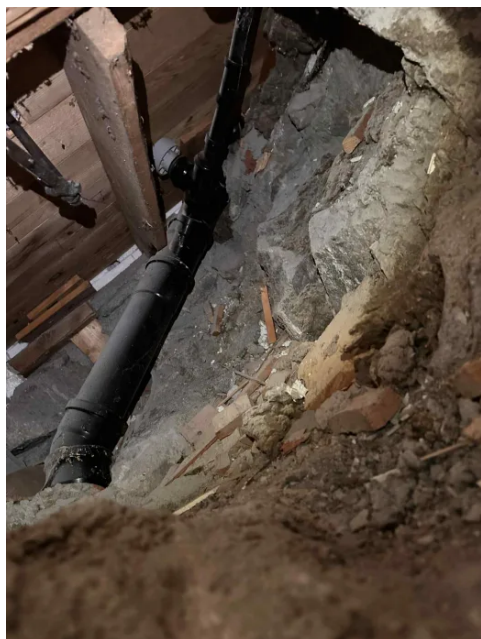
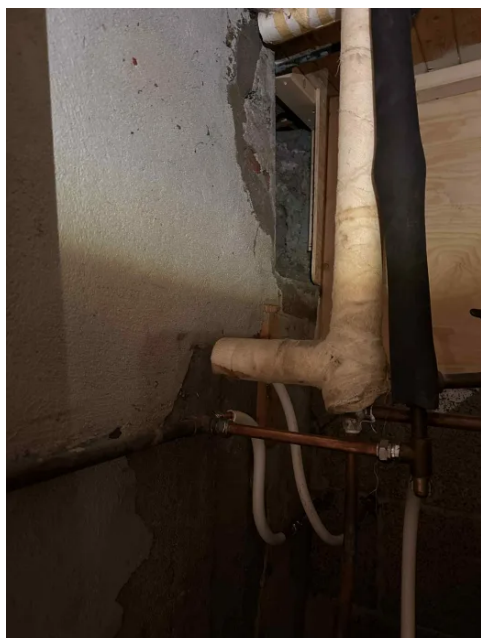
## 6.3 Kryp kjeller

Ikke tilgjengelig

Anbefaler å etablere tilkomst til kryprommet, ytterligere undersøkelser bør gjennomføres og evt. tiltak må vurderes deretter.

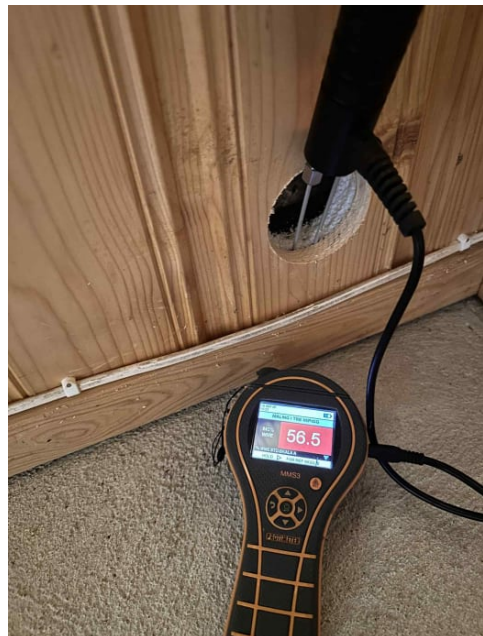
## 6.4 Rom under terreng

| Ved fuktmåling i treverk i forbindelse med hulltaking, måles et fuktinnhold som er over faregrensen for utvikling av skader. | |

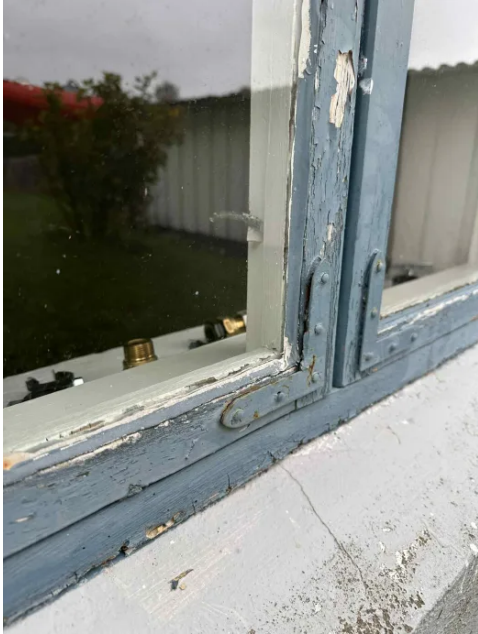
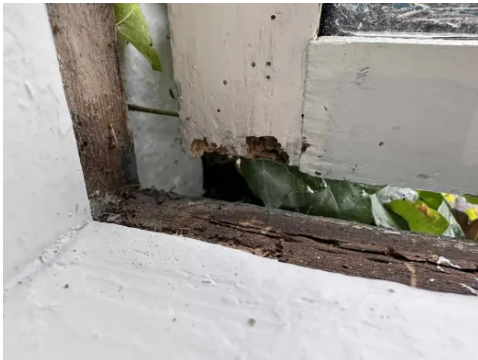
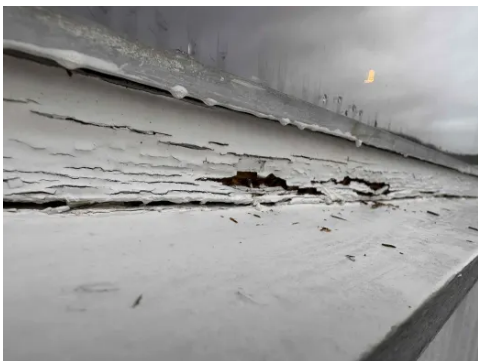
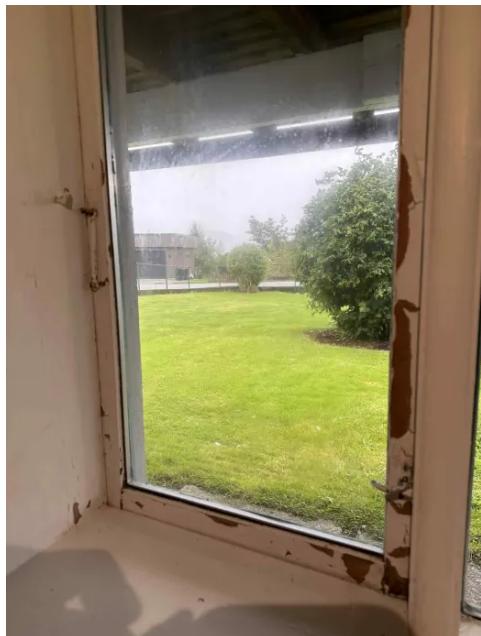
## 6.6 Vinduer og dører

Det registreres stedvis tegn etter innvendig kondens, flere punkterte glass, råteskader / slitte vinduskarmen og dører.

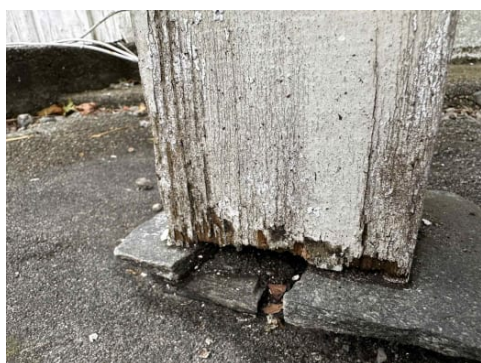
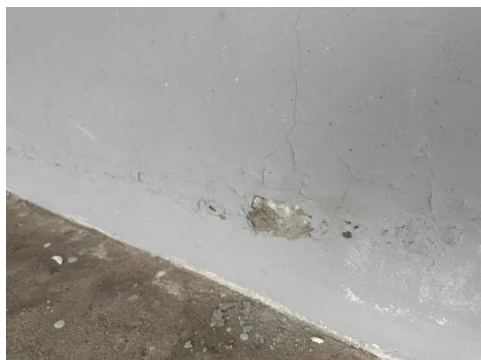
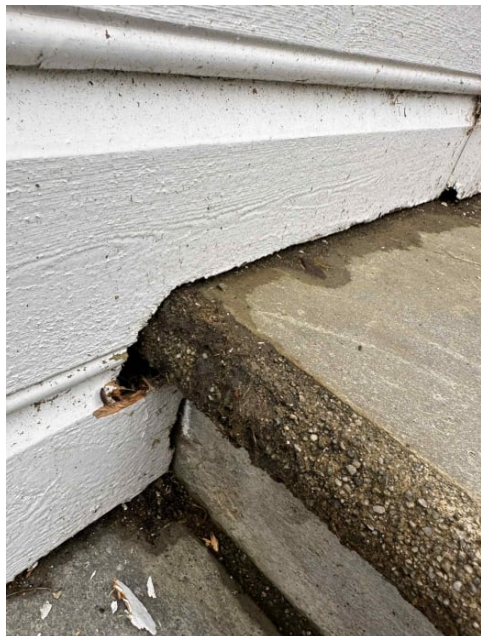
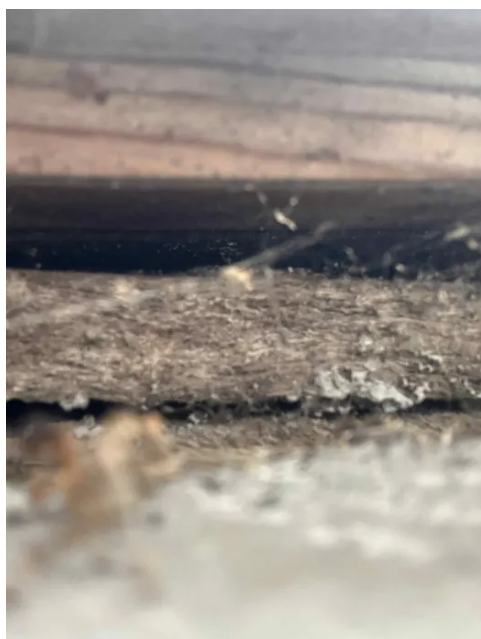
## 6.7 Yttervegger

| Det registreres stedvis avskalling på grunnmursflater, svertesopp, råteskader / slitte overflater i trekledning / søyler og det er ikke synlig bruk av musetetting mellom kledning og veggkonstruksjon. | |

| Anbefaler å bytte treverk med råteskader, vaske / overflatebehandle slitte overflater i trekledning og utbedre musetetting mellom kledning og veggkonstruksjon. | |

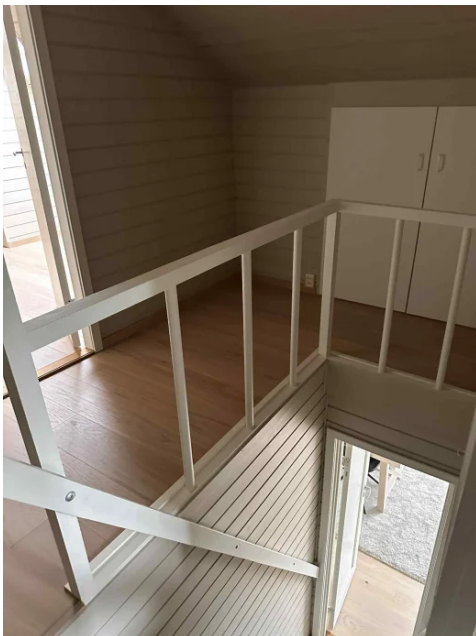
## 6.18 Trapp

Rekkverk måles til 83 cm. åpninger i rekkverket er over 10 cm. Dette utgjør en risiko for små barn og dyr og det registreres knirk.

Anbefaler å høyne rekkverk til minimum 90 cm. minske åpninger i rekkvert til max 10 cm. og utbedre knirk.

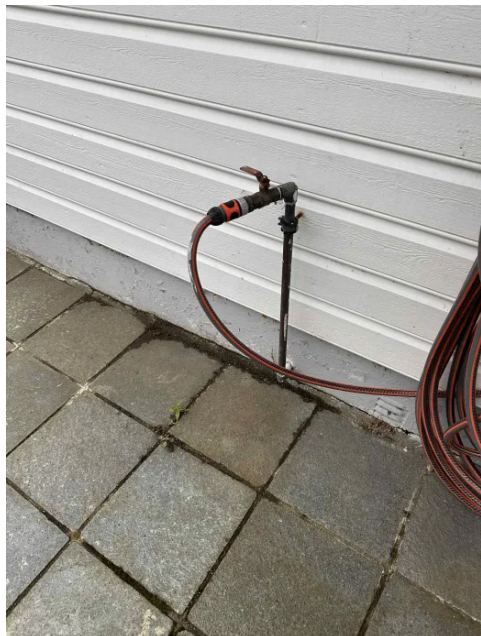
## 6.20 Vannledninger

| Det registreres at er utsatt for frost. | |
| Vannrør er har nådd en alder som tilsier skader / lekkasjer kan oppstå. | |

| Anbefaler å montere en frostsikker vannutkaster. Ellers ble det ikke registrert behov for tiltak, men med tanke på alder kan skader oppstå. | |

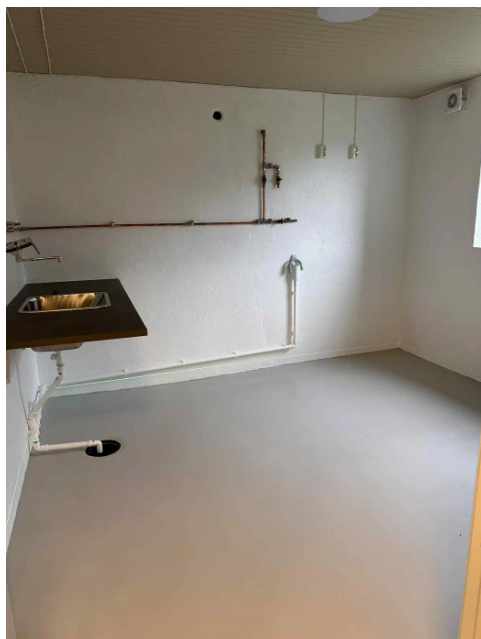
## 6.26 Våtrom: Vaskerom

Malt betong på gulv og vegger. Det er etablert utslagsvask og opplegg for vaskemaskin. TG-3 pga. manglende tettesjikt i våtsoner, ellers se punkt "rom under terreng" for mer info.

Det er behov for totalrenovering av våtrommet!

Anbefaler å renovere vaskerommet etter utbedret drenering med ny slukløsning, flyte tilstrekkelig fall til sluk og nytt tettesjikt i våtsoner.

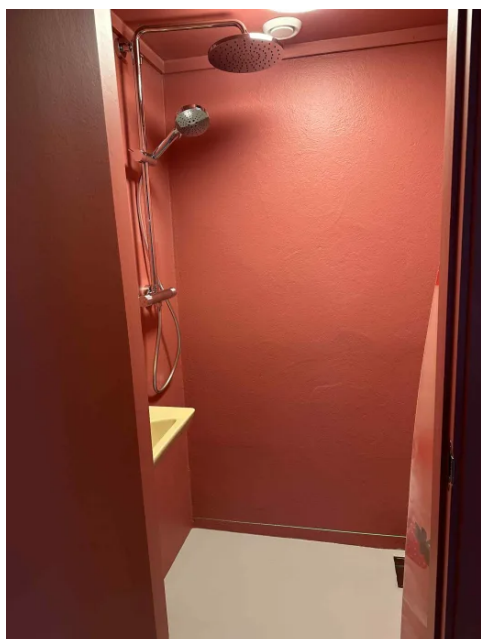
## 6.27 Våtrom: Dusjrom

Malt betong på gulv og vegger. Det er etablert vask og dusj. TG-3 pga. manglende tettesjikt i våtsoner og manglende mekanisk avtrekk. Ellers se punkt "rom under terreng" for mer info.

Det er behov for totalrenovering av våtrommet!

Anbefaler å renovere dusjrommet etter utbedret drenering med ny slukløsning, flyte tilstrekkelig fall til sluk, mekanisk avtrekk og nytt tettesjikt i våtsoner.
