# Tilstandsrapport

📍 Vogts gate 61B , 0477 OSLO

# gnr. 225, bnr. 370

Rapportdato: 29.01.2026

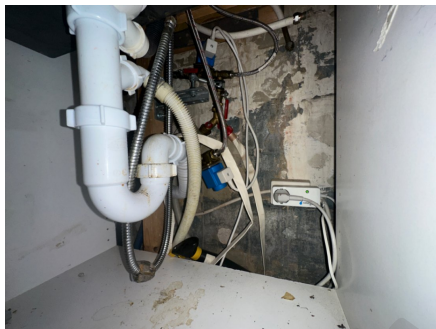
Det er observert irr på kobberør på wc.  
Irr på kobberør er et grønt belegg som dannes når kobber reagerer med oksygen og fuktighet i luften. Dette belegget kalles også verdigris, og er et resultat av korrosjon på kobberet. Selv om irr i seg selv ikke nødvendigvis er skadelig, kan det indikere at kobberørene er utsatt for korrosjon, og at det kan oppstå lekkasjer.

Rørøpplagg i kjøkkenbenk med Waterguard

Det anbefales å montere Waterguard/vannstopper på vanninstallasjoner på wc. Unnlatt montering av Waterguard, kan føre til større skader på nærliggende konstruksjoner ved lekkasje fra vannrør.
