# Fiolstien 26 4340 BRYNE

## Tilstandsrapport Eierskifte

Boligtype: Rekkehus

Byggeår: 1971

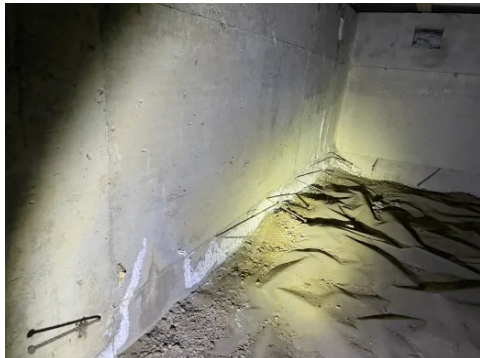
## 7.1 Drenering

- dreneringen vurderes å ha passert forventet brukstid, med påvist saltutslag og indikasjon på funksjonssvikt (TG3). Dette kan føre fukt og overflatevann inn i konstruksjonen. Det anbefales redrenering av grunnmur, etablering av utvendig isolasjon og grunnmursplast med topplst, utbedring iht. Sintef/Byggforsk og dokumentasjon med bilder. Normal levetid for drenering er ca. 30 år.

- terreng rundt boligen er flatt. Det er risiko for vannansamlinger inn mot bygningen med påfølgende økt belastning på dreneringen. Det er viktig at terrenget har hellingsgrad ut fra grunnmuren. Overflatevann skal hurtigst mulig vekk for å unngå unødige fuktbelastninger på utvendig fuktsikring og drenering. I en avstand på ca 3 meter må det være god helling (1:50) vekk fra husets grunnmur.

- omkringliggende forhold ved at boligen ligger i en skråning kan medføre at vann ledes under enheten og medfører økt fuktbelastning.

Krypekjeller bør holdes under observasjon. Lagring av varer bør unngås og god utlufing ivaretas. Pga synlig svikt må drenering/utvendig fuktsikring oppgraderes. Anbefales gjennomført sammen med utbedring av naboenheter. Kan opplyses at enkelte av naboenheter har nedgravd kjeller ifølge eiers representant.

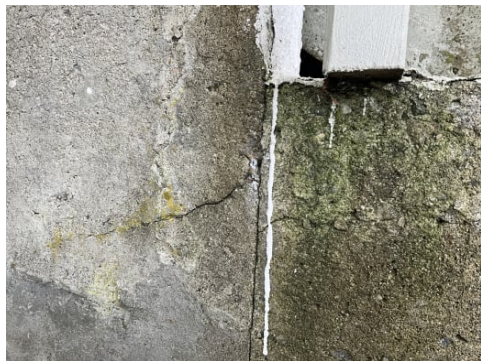
## 7.2 Grunnmur og fundament

| <p><b>Oppsummering av grunnmur og fundament</b></p> <p>Utvendig over bakken er grunnmuren tildekt med konstruksjoner. Det er derfor ikke mulig å kontrollere grunnmur for sprekker eller skader.</p> <p>For videre omtale se vurdering for krypkjeller, enkelte riss/ sprekker vil forekomme grunnet alder og konstruksjon, grunnmuren er kun stedvis kontrollert.</p> | |

| <p><b>Anbefalte tiltak / ytterligere undersøkelser anbefales</b></p> <p>Løpende observasjoner anbefales for å bekrefte eller avkrefte en negativ utvikling.</p> | |

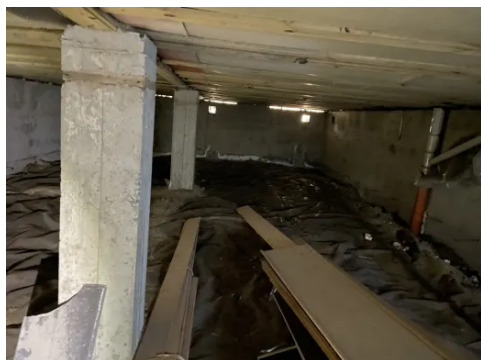
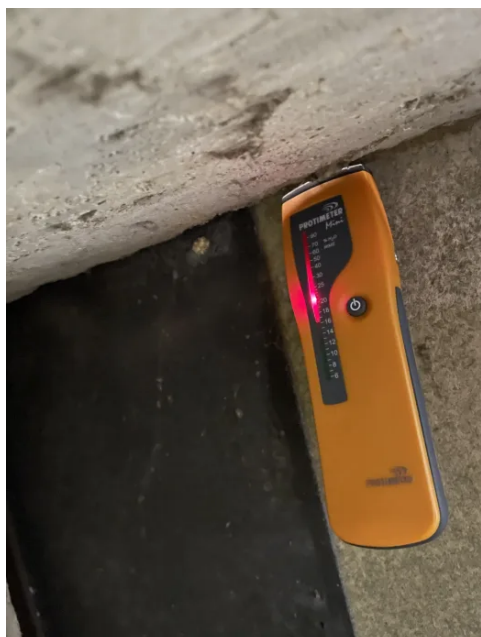
## 7.3 Krypkjeller

| <p>Resultat av fuktmåling i treverk eller luftfuktighet i kryprommet</p> <p>20 - 22 vektprosent mot hage.</p> <p>Målingen viser et fukttinnhold opp i mot faren for en skadeutvikling i form av sopp-/råteskader.</p> | |

- er ufullstendig fuktsperre i form av plast på bakken i kryprommet, dvs. at den ikke dekker inntil kanter og er stedvis utett. Medfører at fuktighet fra grunn stiger opp og kan påføre tilstøtende konstruksjoner skader over tid.
- registreres tegn til fuktighet i krypkjeller i form av saltutslag, indikerer at drenering ikke fungerer som tiltenkt, se videre vurdering terrengforhold.
- 20 - 22 vektprosent mot hage. Målingen viser et fuktinnhold opp i mot faren for en skadeutvikling i form av sopp-/råteskader.
- rister i ventiler er rustet bort, muligheter for at skadedyr kan finne vei inn i ventiler, kan ikke utelukkes å finne spor etter skadedyr i tilstøtende konstruksjoner.
- bakken er ikke sikret mot skadedyr, synlig grus slik at skadedyr kan krype under ringmur og inn i krypkjelleren.

Utvendig terreng må ha fall fra grunnmuren for å sikre god avrenning av overflatevann. Eventuelt må det utføres drenerende tiltak i terrenget for å lede overflatevann vekk fra boligen. Det anbefales å etablere plast mot grunn som tetter langs ytterkanter, for å redusere luftfuktigheten i rommet.

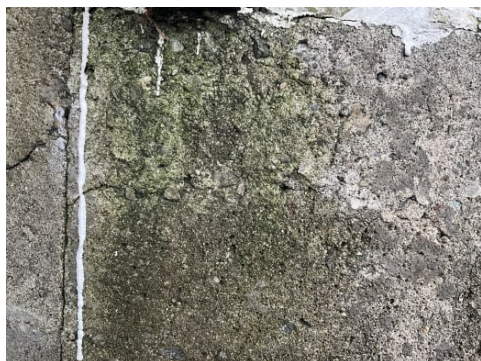
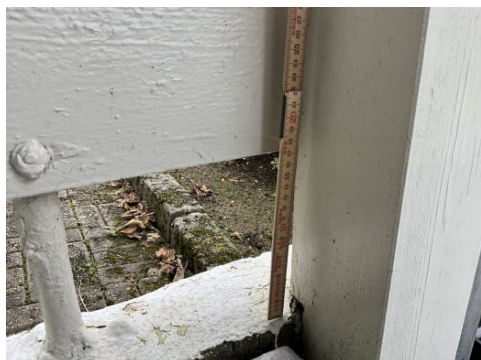
## 7.4 Støttemur

- påvist sprekker i betongmuren; horisontale sprekker kan skyldes jordtrykk. Avviket har ingen umiddelbar konsekvens. Over tid kan muren imidlertid utvikle større skader.
- på befaringsdagen ble det registrert avstand over 100 mm mellom horisontale bord/ spiler i rekkverket. For store åpninger medfører økt risiko for klatring og fallulykker, særlig for barn.
- rekkverket er lavere enn dagens krav på 900 mm og lavere enn dagens krav på 1,0 m, medfører redusert trygghetsfølelse og fallulykker kan oppstå.

Utbedre støttemur, etablere nytt rekkverk ved behov.

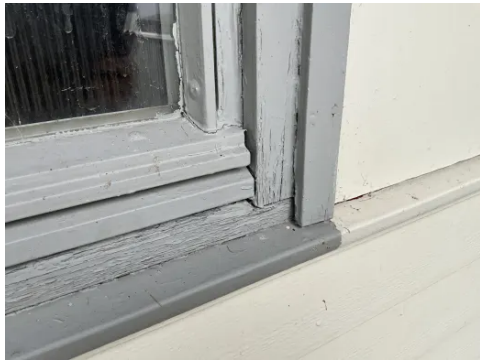
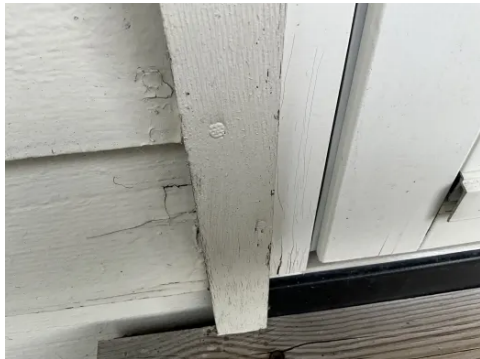
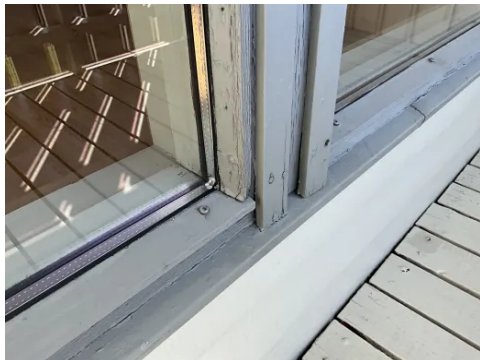
## 7.7 Vinduer og dører

- værslitte overflater på vinduer og dører som følge av værforhold, medfører behov for overflatebehandling.
- registreres harde tettelister som pga dette tetter dårlig, økt energiforbruk og redusert levetid på vinduer som følge.
- enkelte vindu tar i karm og har behov for justering, redusert levetid og skade i overflater som kan medføre behov for overflatebehandling.
- flere vindu lot seg ikke åpne pga limeffekt fra maling mellom karm og vindusramme.
- påvist rust på enkelte hengsler og beslag, som følge av værforhold, alder og feil type hengsler til benyttelse i kystområder.
- på vindu i stue 2. etasje er pakning løsnet fra glasslist, kan medføre at vann ledes mellom glasslist/ glass/ karm og føre til råte over tid.

Vinduer anbefales oppgradert i hele boligen som følge av alder. Overflatebehandling/ økt vedlikehold på dører. Justering/ bytte av inv. dører ved behov, enkelte tar i karm/ ramme.

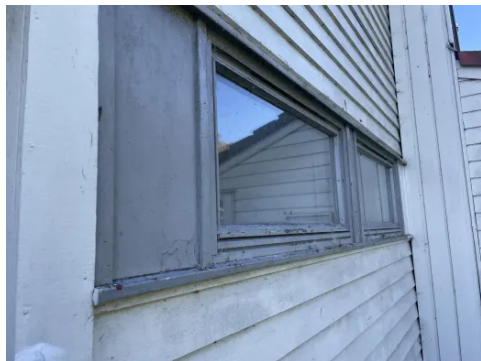
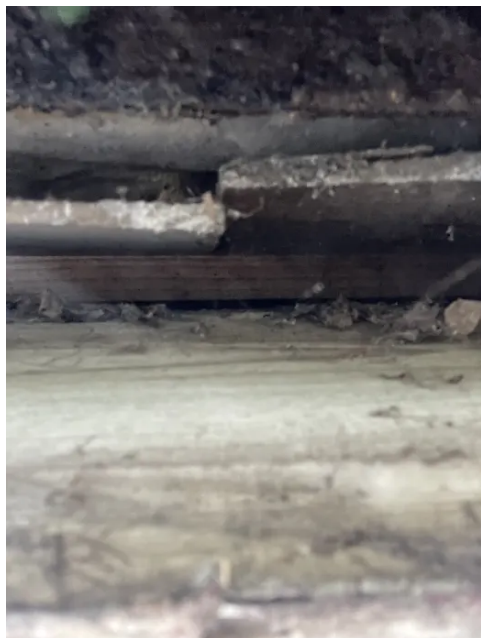
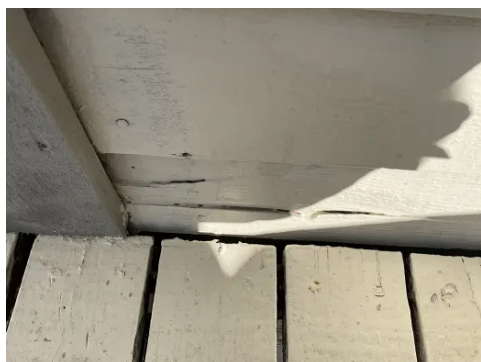
## 7.8 Yttervegger

- spredt fukt og råteskader, medfører at deler av kledning/ listverk må byttes ut og påfører tilstøtende konstruksjoner økt fuktbelastning.
- musetetting av trelekt i nedre kant iht. datidens standard, tilstandsgrad 2 velges da denne typen utførelse medfører redusert lufting av kledning og kan medføre økt risiko for fuktskader i tilstøtende konstruksjoner. Erfaringsmessig kan det være spor etter skadedyr i lukkede konstruksjoner som etasjeskiller, tak/ loft etc.
- vindspærreplater fremstår å være montert over betong, ved synlig besiktigelse i nedre kant fremstår platene å slippe fra vegg, økt energiforbruk, redusert lufttetthet, erfaringsmessig mugg på overflate kan forekomme.

Råteskadet trevirke byttes ut lokalt. Resterende kledning kan med fordel byttes ved en total oppgradering av utvendige fasader. Ved vedlikehold av innvendige overflater anbefales kontroll for om det er behov for utv. tiltak.

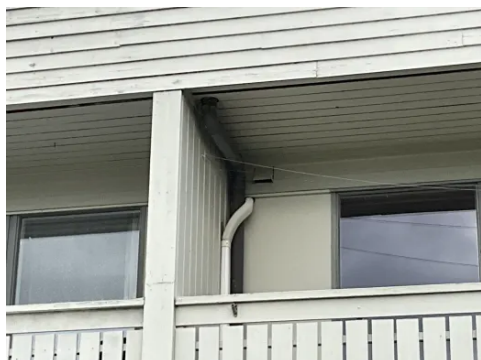
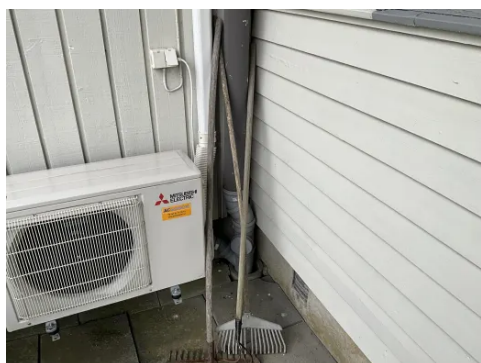
## 7.10 Renner og nedløp

- mer enn halvparten av den forventede levetiden er brukt opp, og det må derfor regnes med redusert gjenværende levetid. Renner og nedløp har normalt en levetid/ brukstid på 25-35 år, mens utvendige beslag har en levetid/ brukstid på 15-35 år. Dagens renner, nedløp og beslag har en forventet alder på ca. 14 år. Som følge av alder og redusert gjenværende levetid er det økt risiko for lekkasjer i skjøter og endestykker.

Foreta jevnlig ettersyn av taksluk og nedløpsrør for eventuelle utettheter. Bytte ved behov.

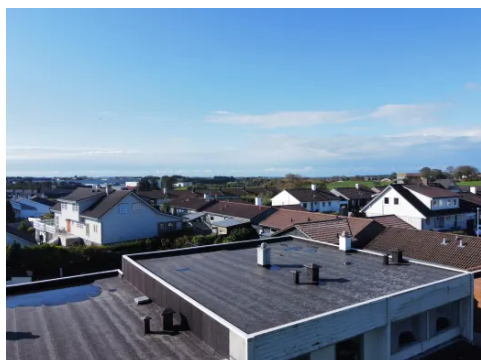
## 7.11 Takkonstruksjon

- ikke etablert overløp på taket. Ved eventuelt sen avrenning eller tett taksluk, kan det oppstå vannansamlinger på taket med stor risiko for lekkasjer.
- innvendig er det påvist ujevnheter i tak innvendig, 7 - 8 cm ut fra referansepunkt, kan ha sammenheng med tidligere skader/ utettheter, ytterligere undersøkelser må påregnes, kan ikke utelukkes skjulte feil og mangler.

Ytterligere undersøkelser av takkonstruksjonen anbefales med bakgrunn i påviste skjevheter. Etablere overløp.

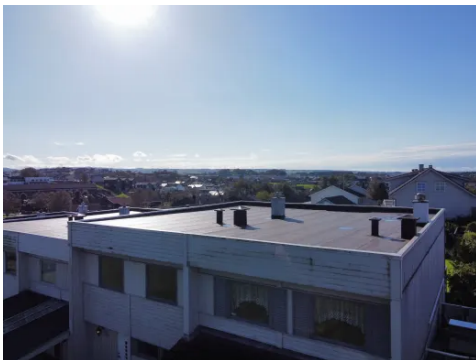
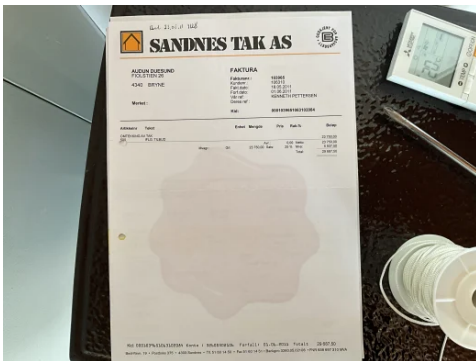
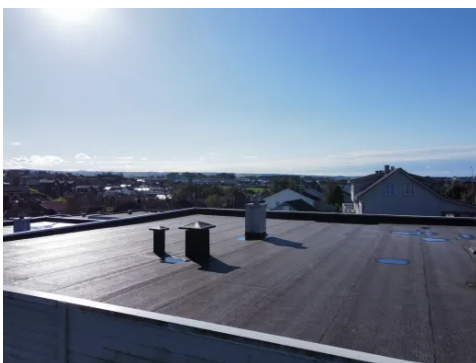
## 7.12 Takteking

- papptekking har passert 14 år og tettheten i tiden som kommer er usikker.
- på befaringsdagen er det påvist buler i papptekking. Tilstandsgrad 2 settes iht. NS3600 da dette kan medføre usikker tetthet og risiko for innvendige fuktskader, selv om svekkelser ikke ble påvist ved befaring.
- på befaringsdagen ble det påvist manglende overløp, noe som medfører økt risiko for vannskader dersom sluk tettes eller kapasiteten overskrides.

Vedlikehold: Fjerne begroing. Mose og lav fjernes mekanisk uten å rive av skiferbestrøing eller skade tekningen. Større forekomster kan fjernes kjemisk.

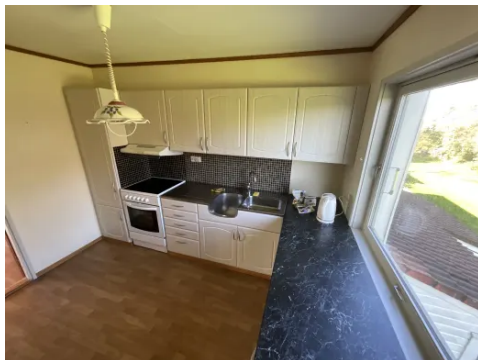
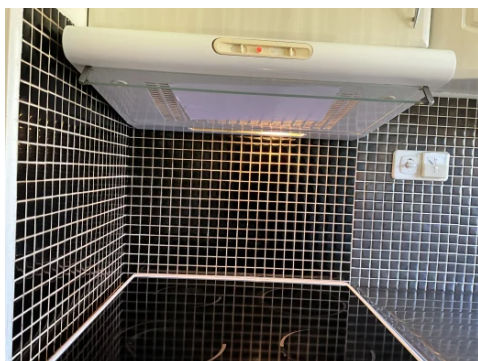
## 7.15 Kjøkken

- kjøkkenskapet av eldre dato, normal slitasje alder tatt i betraktning.
- kjøkkenet mangler bruksfunksjoner/ løsninger som er forventbare på ett kjøkken som lekkasjedeteksjon og komfyrvakt. Ved lekkasjer vil ikke vann stenges av slik som i en ny bolig og ved tørrkoking kan det forekomme brann.

Bytte kjøkken ved behov. Etablere lekkasjedeteksjon i forbindelse med bytte av vannmåler evt. før og etablere komfyrvakt.

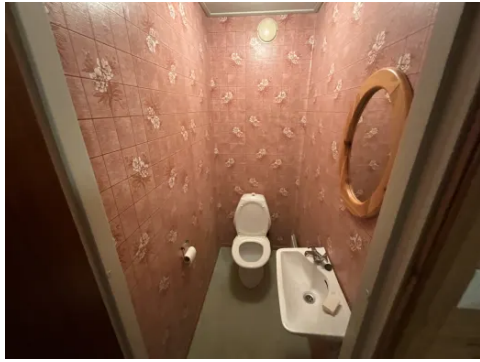
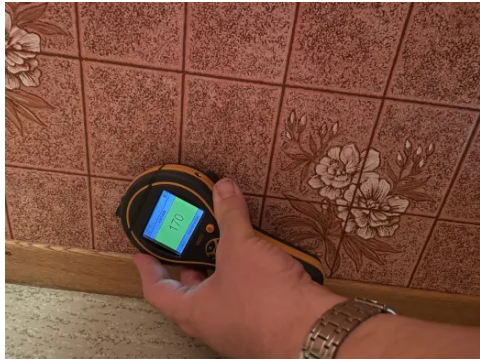
## 7.17 Toalettrom

- rommet har kun naturlig avtrekk. Dette vil ikke fungere optimalt når det er liten temperaturskjell inne og ute og når det er vindstilt.
- variable fuktverdier ved overflatesøk mot bad, kan indikere utettheter i avløpsrør/ vannrør, ytterligere undersøkelser må utføres i toalettrommet for å bekrefte/ avkrete evt. lekkasjer.

Det anbefales å etablere mekanisk avtrekk for optimal ventilering. Anbefales å undersøke årsak til evt. variable verdier, kan ikke utelukkes brudd i vann/ avløpsrør som kan med fordel undersøkes ved rørlegger før videre tiltak. Kostnad er kun satt for å bytte overflater, en total renovering kan koste mer om det er skader i lukkede konstruksjoner, i den forbindelse må det foretas ytterligere undersøkelser. Anbefales å innhente tilbud fra 3 entreprenører før tiltak gjennomføres.

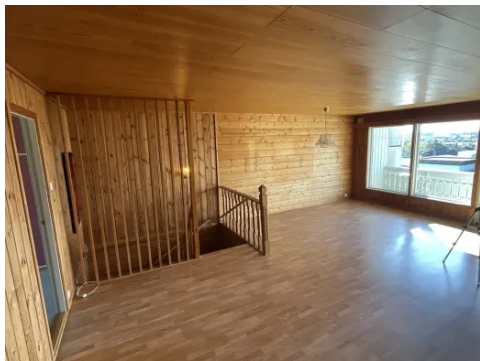
## 7.18 Trapp

- påvist sprekker i betongmuren; horisontale sprekker kan skyldes jordtrykk. Avviket har ingen umiddelbar konsekvens. Over tid kan muren imidlertid utvikle større skader.
- på befaringsdagen ble det registrert avstand over 100 mm mellom horisontale bord/ spiler i rekkverket. For store åpninger medfører økt risiko for klatring og fallulykker, særlig for barn.
- rekkverket er lavere enn datidens krav på 900 mm og lavere enn dagens krav på 1,0 m, medfører redusert trygghetsfølelse og fallulykker kan oppstå.

Det anbefales å redusere avstanden mellom rekkverksspiller slik at åpningen ikke overstiger 10cm. Utbedring av rekkverk. Kan ikke utelukkes andre feil og mangler. Bytte av trapp ved behov.

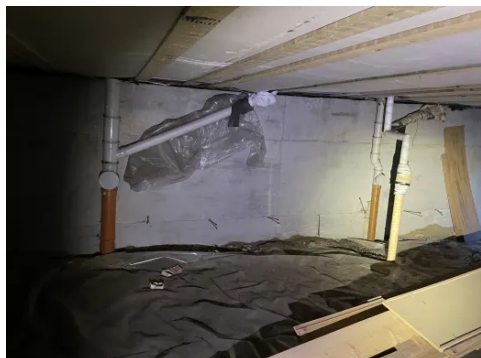
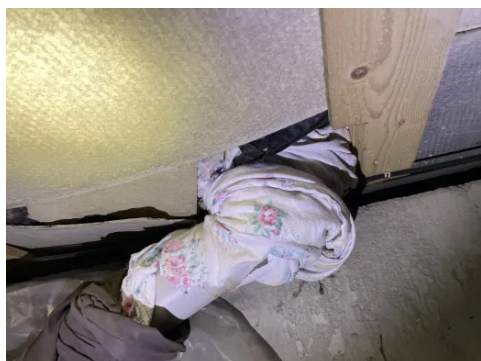
## 7.19 Avløpsrør

Innvendige avløpsrør fra byggeår har nådd en høy alder og gir økt risiko for skader i tiden som kommer. Iht. Byggforskeriens, Levetider for sanitær-installasjoner i boliger har, plastrør en forventet teknisk levetid på 25 - 75 år, anbefalt brukstid på 50 år.

Ved eventuelle oppgraderinger av våtrom/kjøkken vil det være hensiktsmessig å skifte avløpsrør. Pga. variable verdier i våtrom og toalett kan det være hensiktsmessig å foreta utvidet kontroll av rør og bytte ved behov/ påvist lekkasjer.

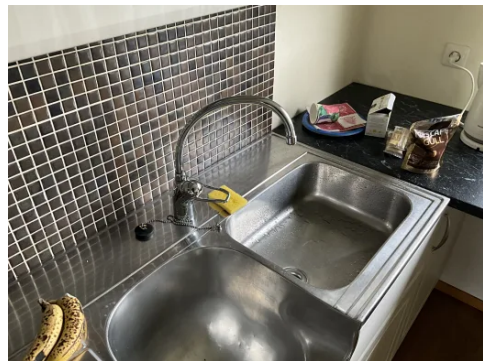
Vannrør er fra byggeåret, og har nådd en alder hvor det vil være økt risiko for lekkasjer.

Rørstrekk i kjeller er uisolerte og utsatt for frost.

Bilde viser test av stoppekran på befaringsdagen, vann avstengt ved test av kran.

Ved eventuelle oppgraderinger av våtrom/kjøkken vil det være hensiktsmessig å skifte vannledninger. Pga. variable verdier i våtrom og toalett kan det være hensiktsmessig å foreta utvidet kontroll av rør og bytte ved behov/ påvist lekkasjer.

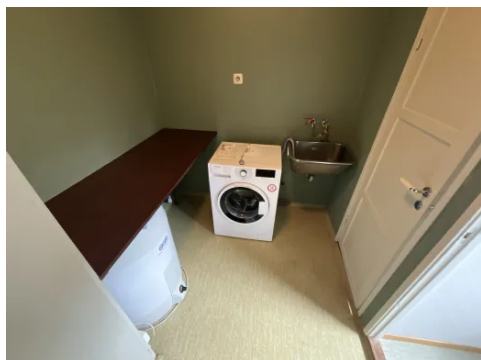
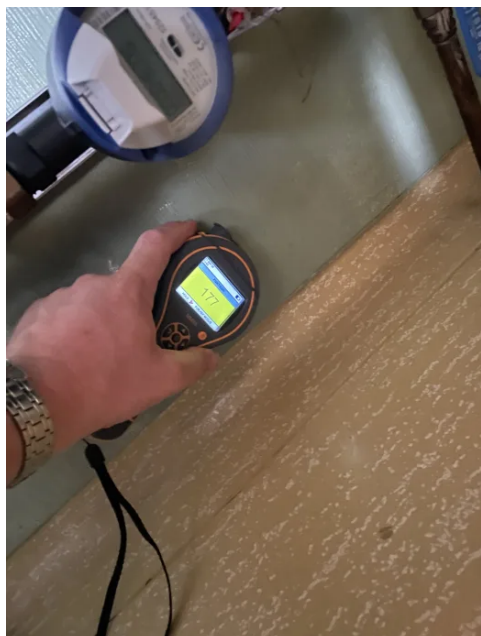
## 7.25 Våtrom: Vaskerom

Det er behov for totalrenovering av våtrommet!

- variable fuktverdier ved overflatesøk på veggflater, ved servant, begrenset tilkomst da vanninstallasjoner står mot naboenheten, kan indikere utettheter i avløpsrør/ vannrør, ytterligere undersøkelser må utføres for å bekrefte/ avkrefte evt lekkasjer.
- utettheter på vegg.

Våtrommet må totalrenoveres. Kostnad er kun satt for å bytte overflater, en total renovering kan koste mer om det er skader i lukkede konstruksjoner, i den forbindelse må det foretas ytterligere undersøkelser. Anbefales å innhente tilbud fra 3 entreprenører før tiltak gjennomføres.

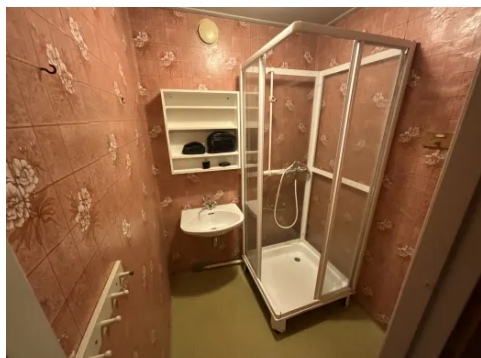
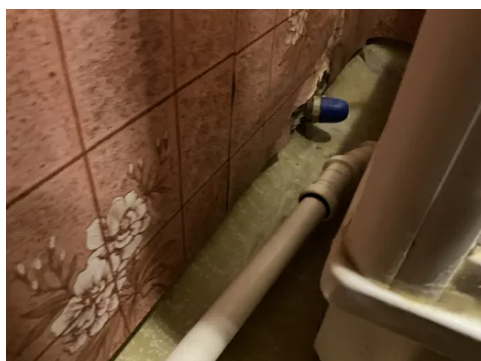
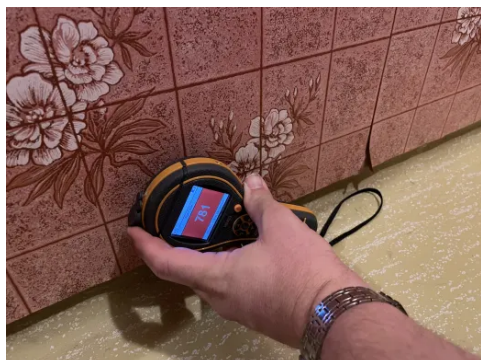
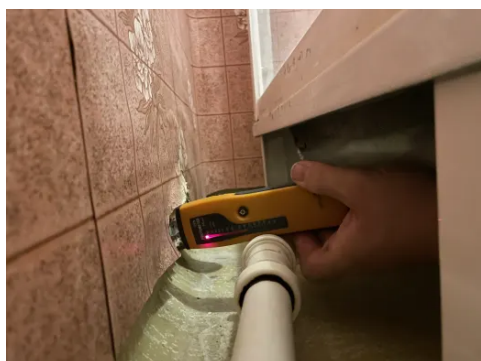
## 7.26 Våtrom: Bad

- våtrom iht. datidens standard med tapet på vegger og belegg på gulv, dusjkabinett med avløp til vegg.
- eldre sluk uten klemring erfaringsmessig er mere utsatt for lekkasjer i overgang membran til sluk i tillegg til at sluken i seg selv er over forventet levealder.
- utett inn i vegg på gulv ved dusjkabinett, slik at bruksvann kan ledes bak vegg mot naboenhet.
- det er påvist naturlig ventilasjon, det vil si at fuktig luft ikke trekkes ut av våtrommet på lik linje med ett mekanisk avtrekk.

- variable fuktverdier ved overflatesøk på veggflater, begrenset tilkomst da vanninstallasjoner står mot naboenheten, kan indikere utettheter i avløpsrør/ vannrør, ytterligere undersøkelser må utføres for å bekrefte/ avkrefte evt lekkasjer.
- utettheter på vegg.

#### Det er behov for totalrenovering av våtrommet!

Våtrommet må totalrenoveres. Kostnad er kun satt for å bytte overflater, en total renovering kan koste mer om det er skader i lukkede konstruksjoner, i den forbindelse må det foretas ytterligere undersøkelser. Anbefales å innhente tilbud fra 3 entreprenører før tiltak gjennomføres.
