# Tilstandsrapport

Boligbygg med flere boenheter

Stølsvegen 92E , 5262 ARNATVEIT

Befaringsdato: 21.01.2026

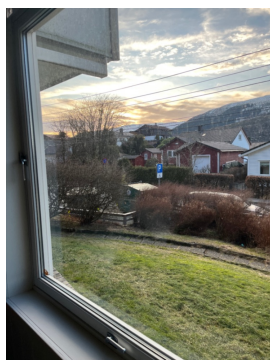
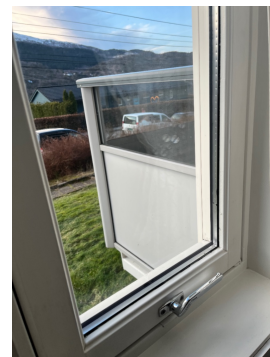
### ! TG 2 Vinduer

Noe slitasje i overganger registrert

Jevnlig tilsyn og vedlikehold mp påregnes

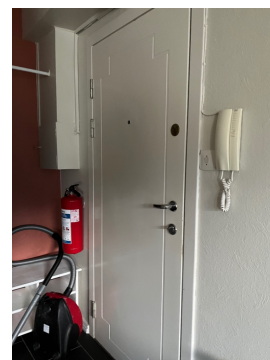
### ! TG 2 Dører

Noe slitasje i overganger på terrassedør og mindre sår på ytterdør registrert

Fungerer fint med dette avvik

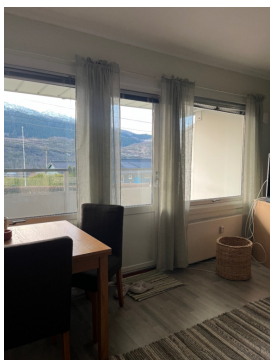
### ! TG 1 Overflater

Innvendige gulv med laminat og fliser.  
Innvendige vegger og himling med malte overflater.  
Det er kontrollert for knirk og svikt og visuelt for fuktskjolder og skader.  
Innvendige overflater fremstår med noe lokal slitasje, tilstandsgrad basert på helhet.

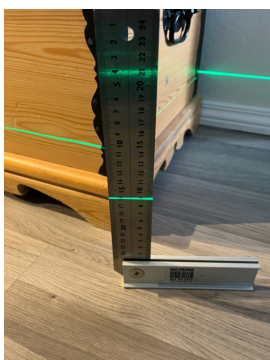
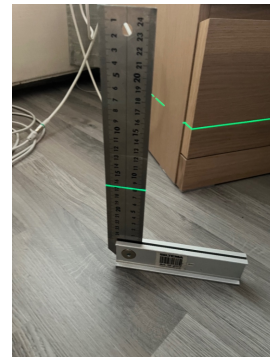
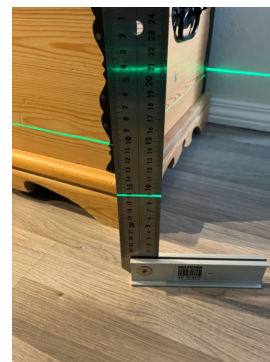
### ! TG 1 Etasjeskille/gulv mot grunn

Etasjeskille i betong fra byggeår er kontrollert for horisontalt avvik målt med laser.  
Resultatet tilfredsstiller dagens krav til avvik.

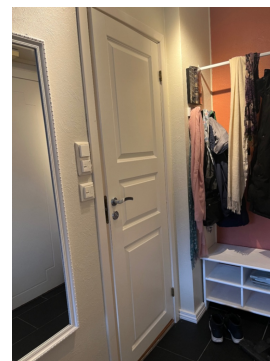
### ! TG 1 Innvendige dører

Malte fyllingsdører med ukjent alder.  
Overflater er undersøkt og åpne/lukke mekanisme sjekket.  
Innvendige dører i god stand.

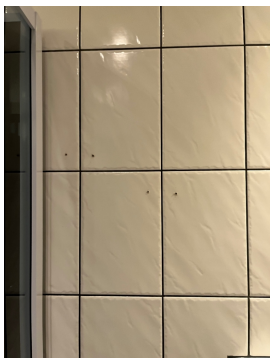
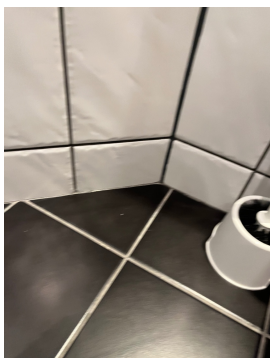
### TG 2 Overflater vegger og himling

Noe slitasje i overganger og spor etter tidligere innfesting registrert

Fungerer med dette avvik, vedlikehold må påregnes

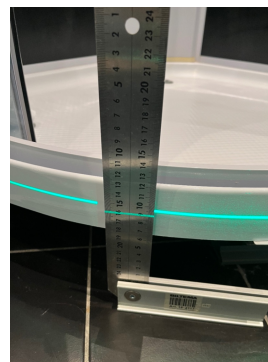
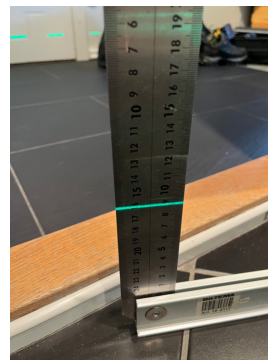
### TG 2 Overflater Gulv

- Det er påvist at høydeforskjell fra topp slukrist til gulv/synlig topp membran ved dørterkel er mindre enn 25 mm.

Fungerer med dette avvik, ved fremtidig oppgradering anbefales bedre fallforhold.

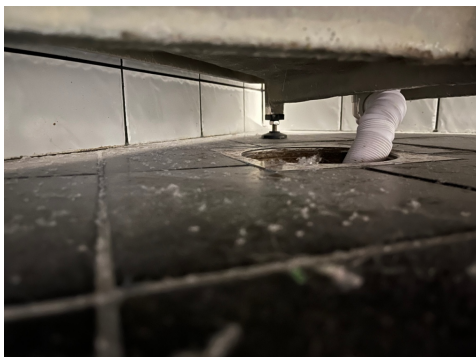
### TG 2 Sluk, membran og tettesjikt

- Mer enn halvparten av forventet brukstid er passert på membranløsningen.
- Sluk har begrenset mulighet for inspeksjon og rengjøring.

Jevnlig rengjøring anbefales

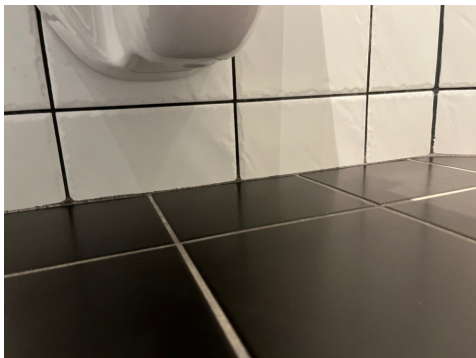
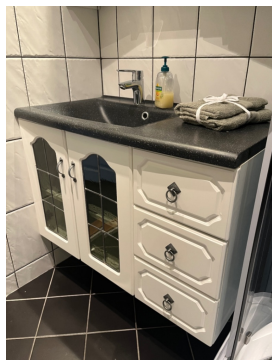
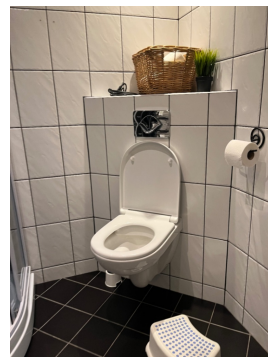
## TG 2 Sanitærutstyr og innredning

- Det er ikke påvist tilfredsstillende løsning for å synliggjøre lekkasje fra innebygget systerne.

- Det må gjøres tiltak for å lukke avviket.

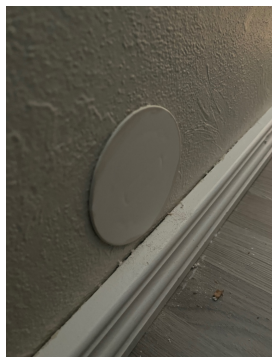
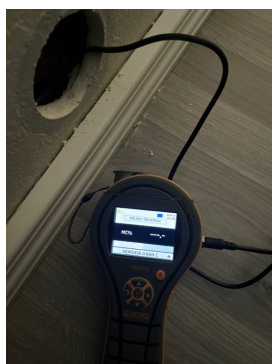
#### TG 2 Overflater og innredning

- Det er ikke påvist tegn på at det er montert lekkasjedeteksjon ved oppvaskmaskin/oppvaskkum, dette er et krav på kjøkkenet ut ifra alder.

- Det bør monteres lekkasjedeteksjon ved oppvaskmaskin/oppvaskkum.

Og vesentlig grunnet vaskemaskin.
