# Tilstandsrapport

Enebolig

Rømmestien 6, 7300 ORKANGER

Befaringsdato: 03.04.2025

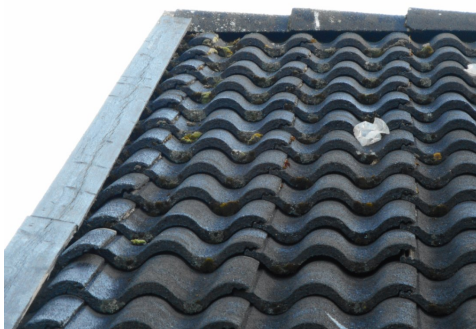
Mose på taket.

Anbefaler fjerning av mose.

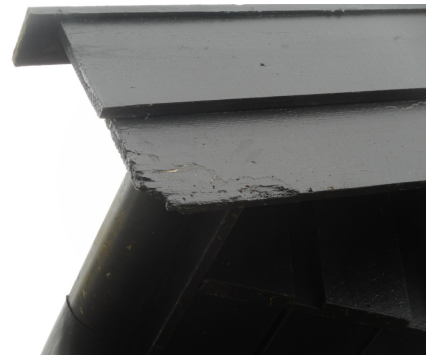
Råteskade på vindskie på baksiden av boligen. Dette bør utbedres på sikt.

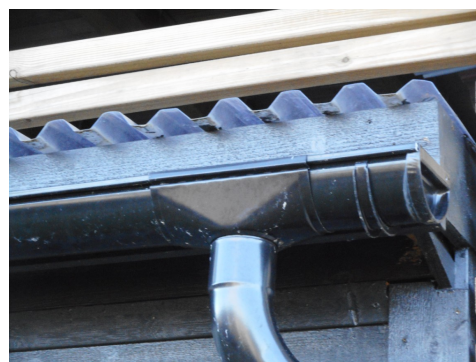
Mangler spillblekk på tak under veranda.

Mangler spillblekk.

Anbefaler å montere spillblekk takrenne under veranda.

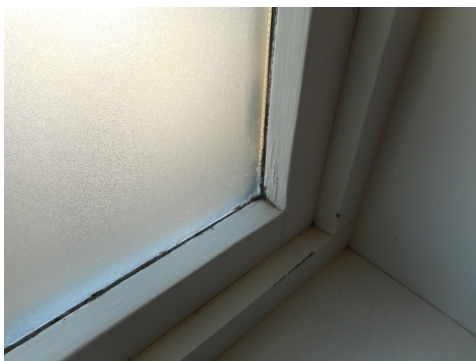
- Det er påvist at enkelte vinduer er vanskelig å åpne/lukke.
- Karmene i vinduer er slitte og det er sprekker i trevirket.

Fuktskader vindu bad 1 etasje.

- Det må påregnes noe vedlikehold og at enkelte vinduer må skiftes ut.

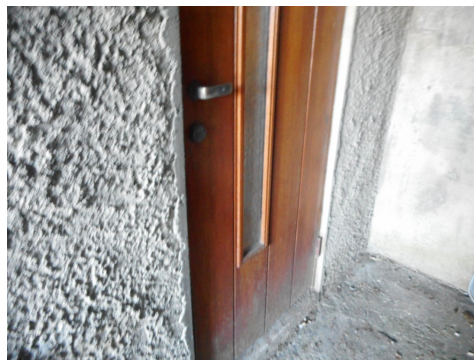
- Karmene i dører er værslitte utvendig og det er sprekker i trevirket.

Ytterdør sokkel.

- Det må påregnes noe vedlikehold og at enkelte dører må skiftes ut.

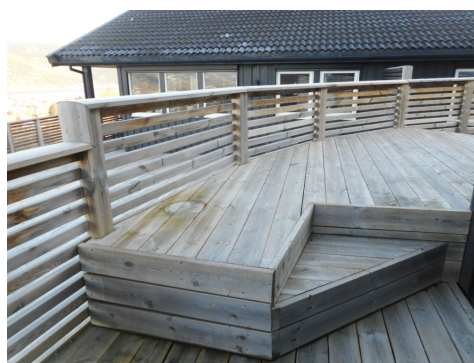
Lavt rekkverk ved garasje.

- Rekkverkshøyde må endres for å tilfredsstille krav på byggemeldingstidspunktet.
- Åpninger i rekkverk må endres for å tilfredsstille krav på byggemeldingstidspunktet.

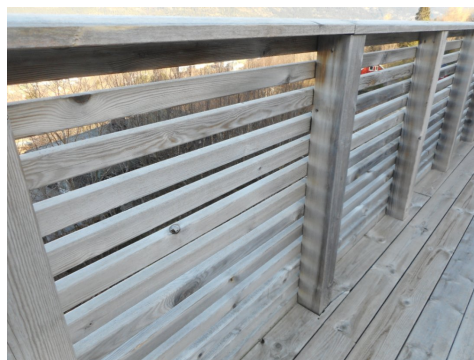
Stor åpning i liggende rekkverk.

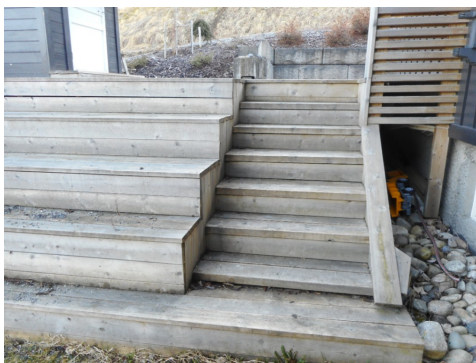
Mangler rekkverk.

- Rekkverk må monteres for å lukke avviket.

**Kostnadsestimat: 10 000 - 50 000**

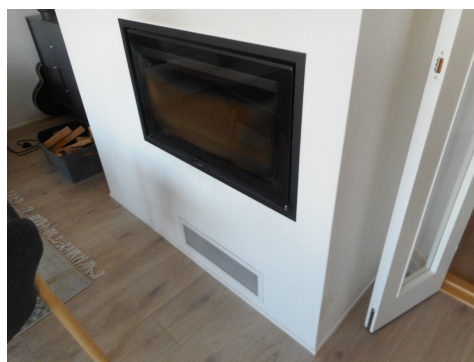
Peisovn. Mangler ubrennbart materiale på gulv.

- Større avstand til brennbart materiale må lages.

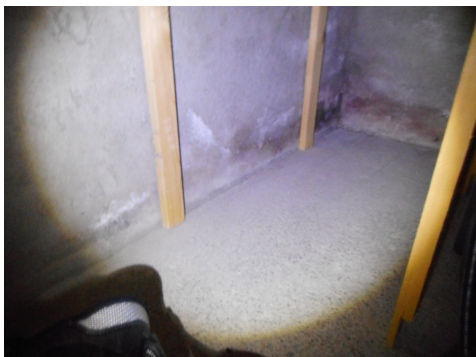
Litt saltutslag i bod. Det ble ikke målt fukt ved befarings.

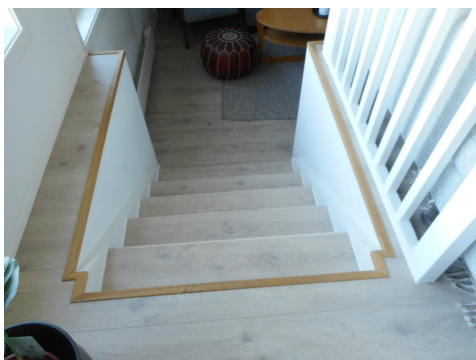
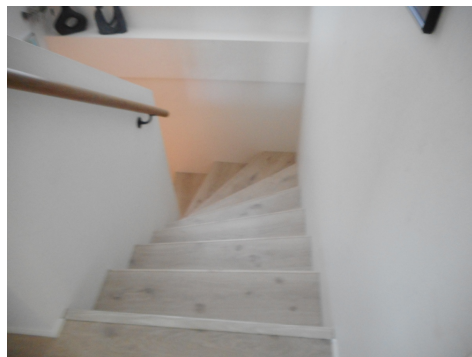
Trapp stue.

Trapp gang.

- Håndløper må monteres på vegg for å tilfredsstille krav på byggetidspunktet.

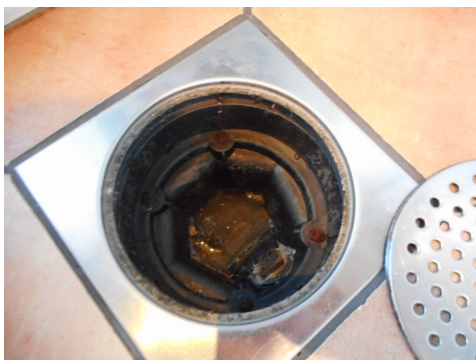
Sluk.

- Overvåk konstruksjonen jevnlig. For å få tilstandsgrad 0 eller 1 må løsningen utbedres, men tidspunktet for når dette er nødvendig er vanskelig å si noe om.
- Installering av tett dusjkabinett anbefales.

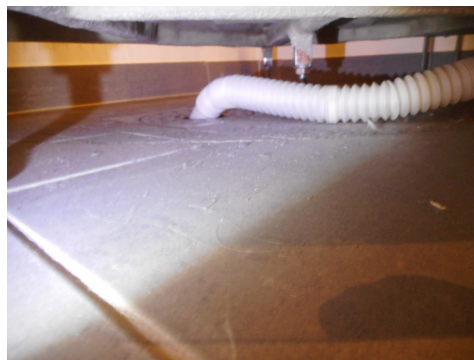
Sluk under dusjkabinett.

- Tilgang til sluk må bedres både for inspeksjon og rengjøring.

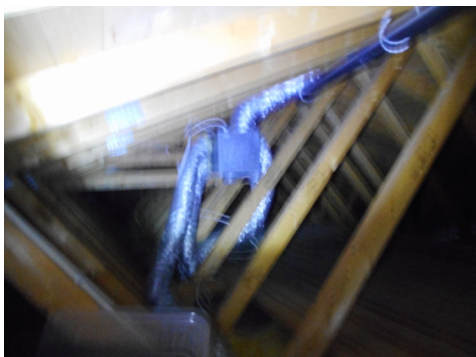
Alder på motor loft.

Motor mekanisk avtrekk loft.

- Det må foretas tiltak for å lukke avviket.

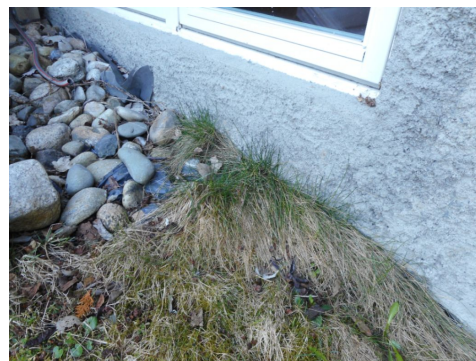
- Mer enn halvparten av forventet levetid på drenering er overskredet.
- Utvendig tetting/fuktsikring av grunnmuren er avsluttet under utvendig terreng.

Grunnmursplast under bakkenivå.

- Tiltak for redrenering rundt boligen kan ikke utelukkes.
- Overvåk tilstanden jevnlig. For å få tilstandsgrad 0 eller 1 må dreneringen skiftes ut, men tidspunktet for når dette er nødvendig er vanskelig å si noe om. Bruken av underetg/kjeller vil og være avgjørende.

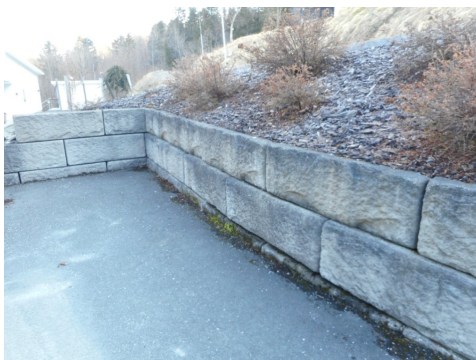
Mangler rekkverk støttemur.

- Rekkverk/annen sikring på forstøtningsmur må settes opp/utbedres.

**Kostnadsestimat: 10 000 - 50 000**
