# Tilstandsrapport

Boligbygg med flere boenheter

Alnagata 11, 0192 OSLO

Befaringsdato: 25.09.2025

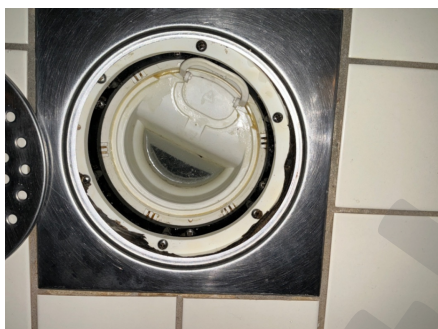
Sluktype: Plastsluk.

Membran: Kan ikke konstateres.

- Membranen kan ikke konstateres visuelt, og det foreligger ikke dokumentasjon som etter vurderingskriterier i NS3600 gir TG 2. Det bør påregnes nærmere undersøkelser. Ettersom sluk og eventuell membran ikke kan dokumenteres kompatible med hverandre utgjør dette en risiko for utettheter som kan føre til fuktpåkjenninger i konstruksjon.

- Membranen har passert halvparten av forventet levetid.

Når membranen eldes, svekkes den gradvis og kan utvikle mindre utettheter som slipper fukt ned i konstruksjonen. Hvor raskt dette skjer avhenger av kvalitet, utførelse og bruk, og regelmessig tilsyn er viktig. En full oppgradering med nytt tettesjikt må påregnes på sikt, selv om det er vanskelig å si nøyaktig når.
