# Tilstandsrapport

Enebolig

Stikleveien 20, 1870 ØRJE

Befaringsdato: 10.09.2025

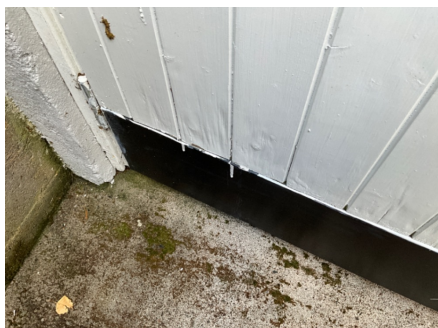
## TG 2 Balkonger, terrasser og rom under balkonger

- Det er ikke montert rekkverk.
- Det er påvist fukt-/råteskader i konstruksjonen.

- Påvist råteskader i trapp til veranda.

- Råteskadede konstruksjoner må skiftes ut.
- Rekkverk må monteres for å lukke avviket.

- Råteskader i trappetrinn må utbedres, for å forhindre videre skadeutvikling og svikt.

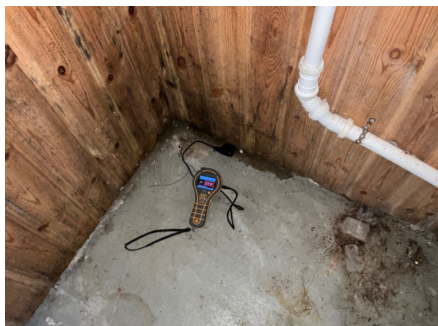
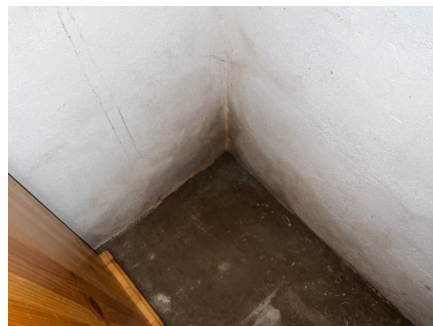
## Kryp Kjeller

- Det er stedvis påvist fuktnivå som tilsier at konstruksjonen kan ha fuktskader.
- Organiske materialer lagret i krypkjeller er råteskadet.

- Lagring av organisk materiell i krypkjellere er ikke anbefalt, dette kan øke risikoen for mugg og soppvekster. Påvist råteskader i disse. Dette er med på å holde på fuktighet i krypkjeller.

- Påvist stedvis fuktig grunn i krypkjeller. Må påregne noe tilsig av fukt langs fjell inn til krypkjeller.

- Takstmannen anbefaler at det gjøres tiltak for å forsøke å lede vannet bort fra krypkjeller. Eventuelt bør det settes inn en rotasjonsavfukter.

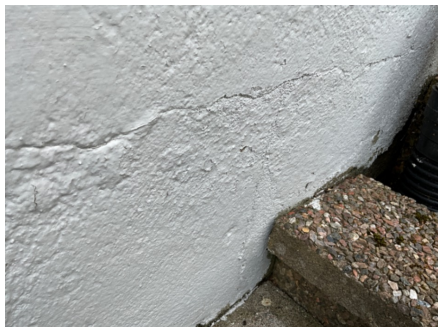
## TG 2 Terrengforhold

- Det er påvist dårlig fall eller flatt terreng inn mot grunnmur og dermed muligheter for større vannansamlinger.
- Terrenget har stedvis ikke fall fra grunnmuren, dette kan føre til unødig fuktbelastning mot grunnmuren.

- Justering av terreng rundt boligen anbefales for å sikre avrenning bort fra grunnmuren. Uten tiltak kan vann samle seg nær bygningen, noe som øker risikoen for fuktinntrengning og fuktskader.
