Stikleveien 20, 1870 ØRJE

**Ørje - Landlig beliggende enebolig  
med alt på et plan - dobbel  
garasje. Velkommen på visning!**

# Tilstandsrapport

Befaringsdato: 10.09.2025

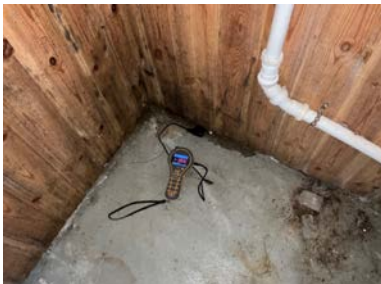
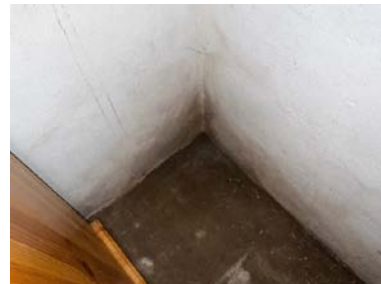
## Kryp Kjeller

- Det er stedvis påvist fuktnivå som tilsier at konstruksjonen kan ha fuktskader.

- Organiske materialer lagret i krypkjeller er råteskadet.

- - Lagring av organisk materiell i krypkjellere er ikke anbefalt, dette kan øke risikoen for mugg og soppvekster. Påvist råteskader i disse. Dette er med på å holde på fuktighet i krypkjeller. - Påvist stedvis fuktig grunn i krypkjeller. Må påregne noe tilsig av fukt langs fjell inn til krypkjeller.

- Alt av organiske materialer må fjernes.
- - Takstmannen anbefaler at det gjøres tiltak for å forsøke å lede vannet bort fra krypkjeller. Eventuelt bør det settes inn en rotasjonsavfukter. Rotasjonsavfuktere, også kalt absorpsjonsavfuktere, virker ved at det blåses luft gjennom en sentrifuge med kiselgel som absorberer fukten. På den måten vil den fuktige luften blåse gjennom et filter og kommer ut av bygget som vanndamp. Rotasjonsavfuktere er som regel litt dyrere en kondensavfuktere, men til gjengjeld fungerer den både vinter og sommer. Rotasjonsavfuktere er gjerne den beste måten å få ut høy luftfuktighet av kjellere/ krypkjellere o.l.

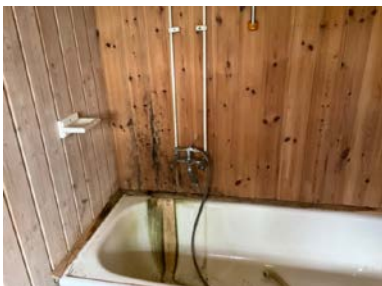
## KJELLER > BAD/VASKEROM (IKKE I BRUK)

- Våtrommet må oppgraderes for å tåle normal bruk etter dagens krav.  
- - Påvist fuktskader på overflater i rommet. Flere av rørene er ikke lenger koblet til. En må forvente generell oppgradering av våtrommets tettesjikt/membran for at våtrommet skal tåle en normal bruk etter dagens krav (tett våtsone). En samlet TG 3 for rommet er satt med bakgrunn i alder og manglende tetthet i våtsonen på rommet.

- Manglende oppgradering av våtrommet medfører høy risiko for at konstruksjonene ikke vil tåle vanlig bruk av vann eller lekkasjer. Dette kan føre til fuktskader på tilstøtende konstruksjoner.
