# General Helsets veg 11 2414 ELVERUM

## Tilstandsrapport Eierskifte

Boligtype: Enebolig

Byggeår: 1972

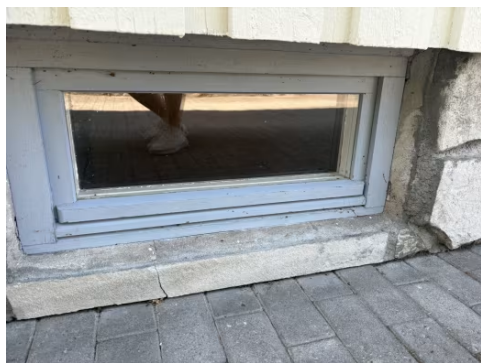
Sprekk i grunnmur.

Det registreres enkelte sprekker i grunnmur/naturstein. Det er ukjent om sprekken er gjennomgående.

Løpende observasjoner anbefales for å bekrefte eller avkrefte en negativ utvikling.

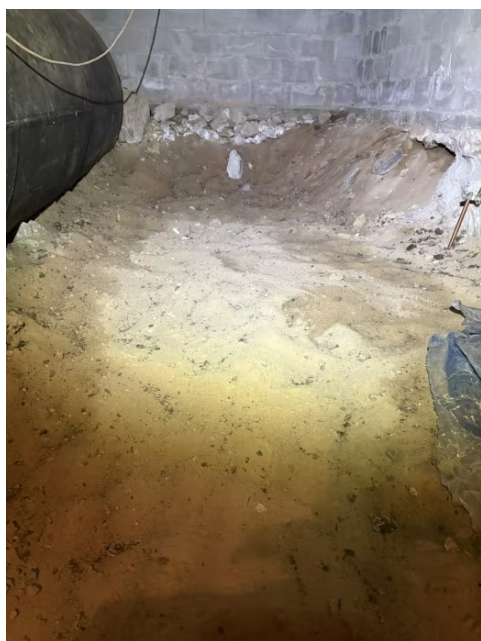
Fuktighet lang ytervegger.

Det er ikke etablert noen fuktsperre i form av plast på bakken i kryp kjeller.

Det anbefales å etablere plast mot grunn, for å redusere luftfuktigheten i rommet.

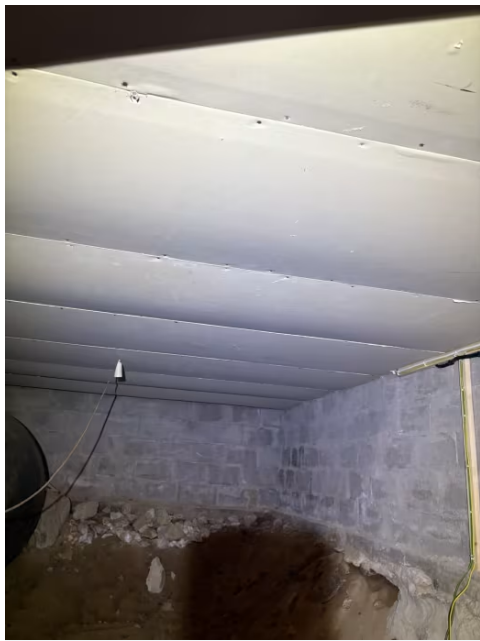
Plater i taket henger mellom innfestingene.

Buling i takplater.

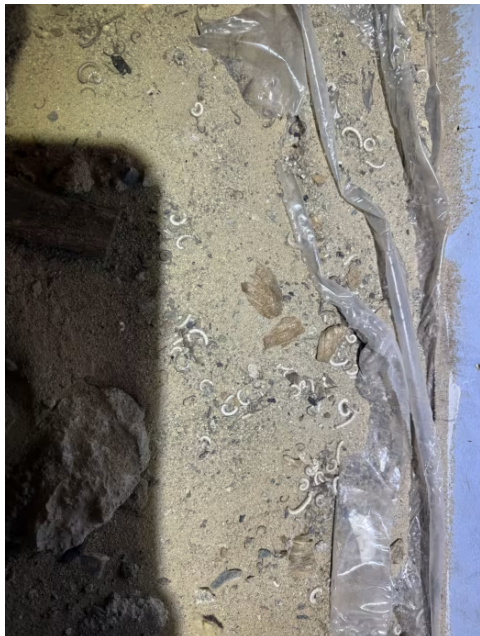
Det er er mark/larver i kryp kjeller. Det befinner seg også noen av disse i kjellerrom ved siden av kryp kjeller.

Mark/larver

Det anbefales nærmere undersøkelse av mark/larver for å bli kvitt disse.

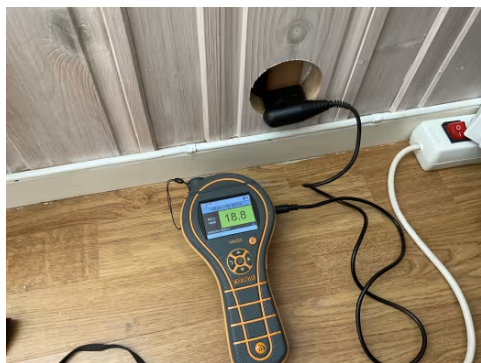
Fuktmåling i vegg mot terreng.

Det registreres mineralutslag (salt/kalkutsalg) i overflater som er et symptom på fuktvandring gjennom grunnmur.

Ved måling av relativ fuktighet i hulrom ved hulltaking, måles et fuktinnhold som er over faregrensen for utvikling av skader.

Det påviste fuktnivå gir grunn til å overvåke konstruksjonen for å se utvikling over tid, og eventuelt foreta tiltak for å unngå fuktskader.

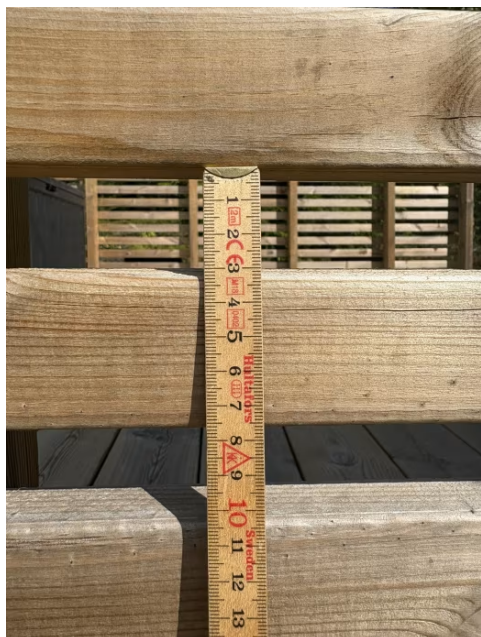
Avstand mellom liggende spiler på terrasse.

Rekkverk må monteres iht. krav.

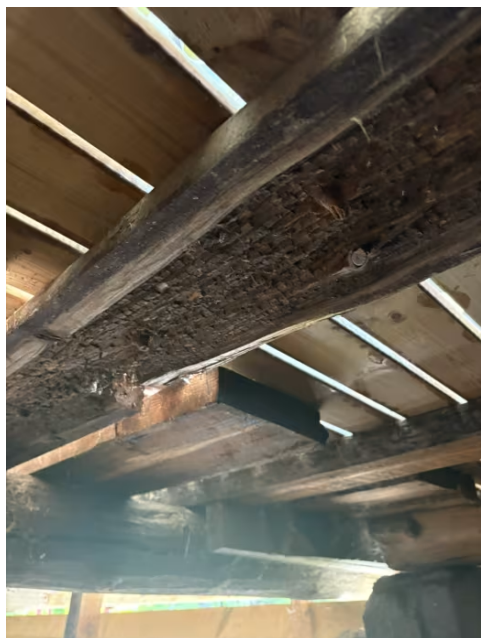
Konstruksjonen på terrasse ut fra stue har symptom på skader som tilsier behov for tiltak.

Råteskade i konstruksjonen.

Råteskadet trevirke må skiftes.

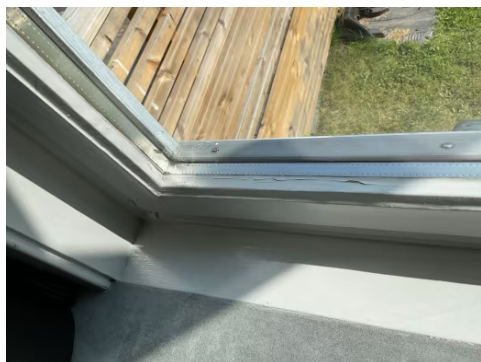
Avflasket maling innvendig vindu.

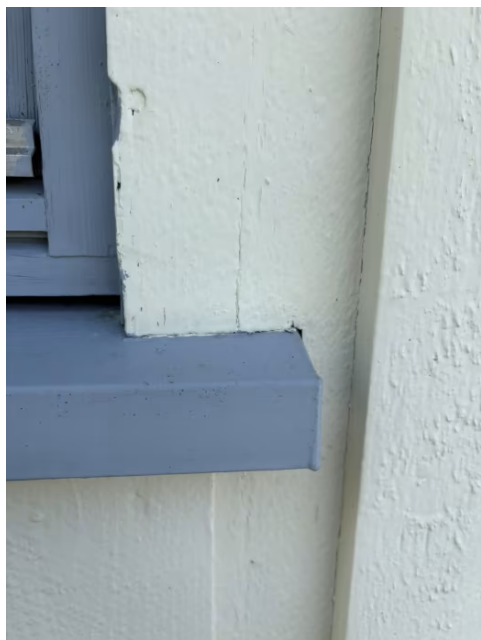
Utvendig lister går ned til vannbrett, noe som fører til at panelen trekker opp fukt.

Panel ned til vannbrett.

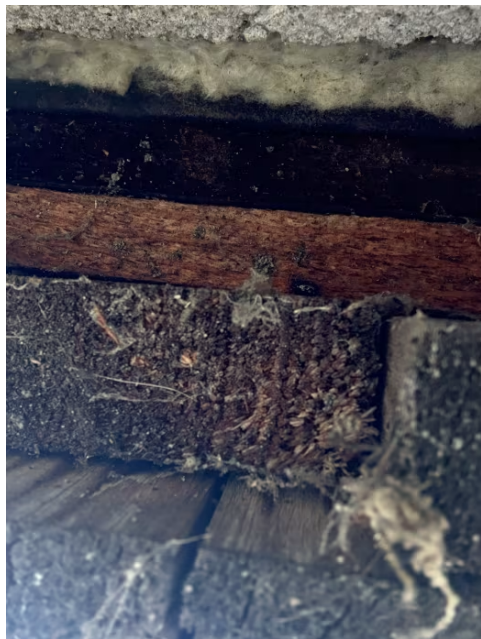
Manglende lufting.

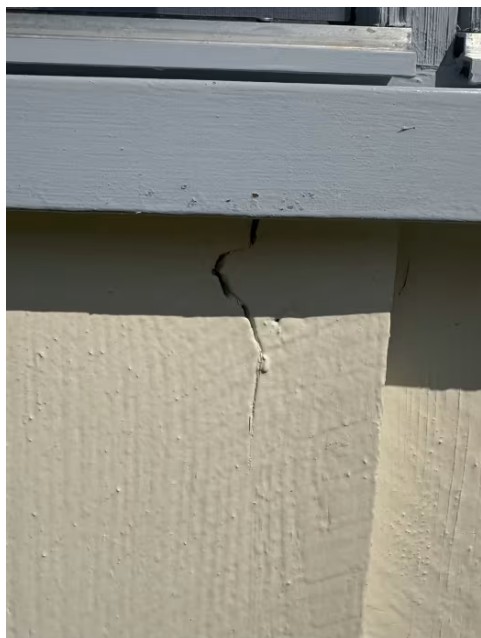
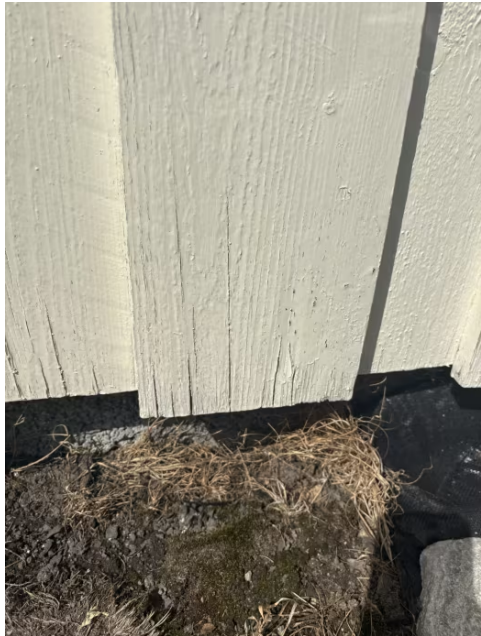
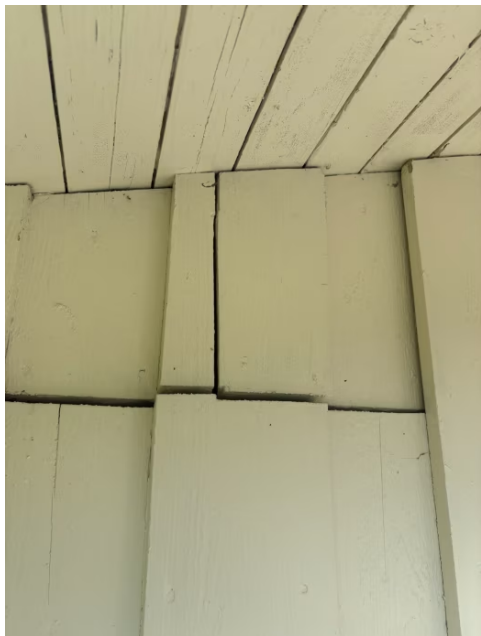
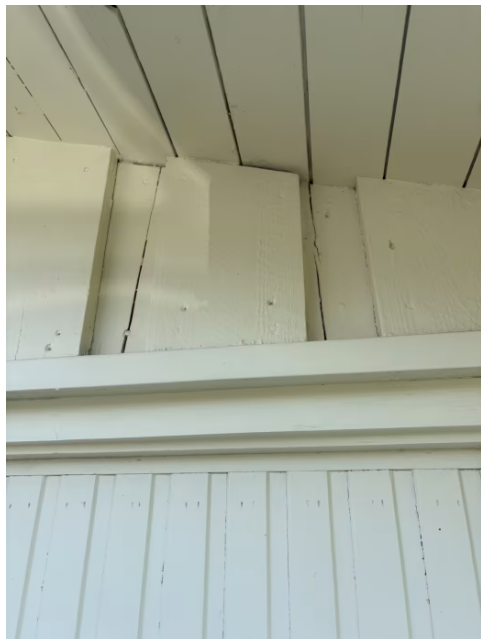
Det registreres sprekker i fasadene

Sprekker i kledning.

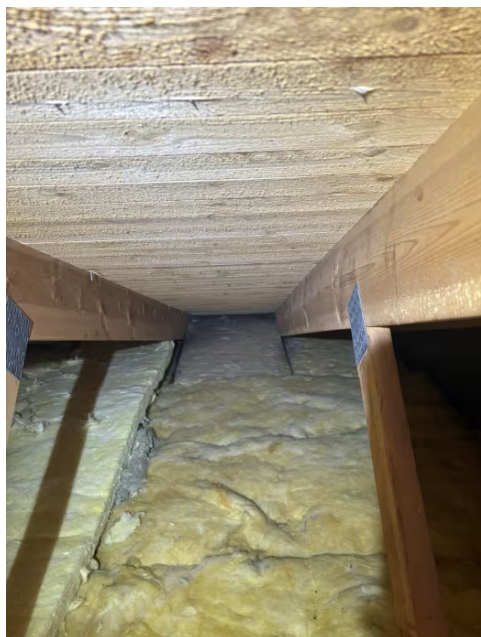
Redusert lufting i raftet.

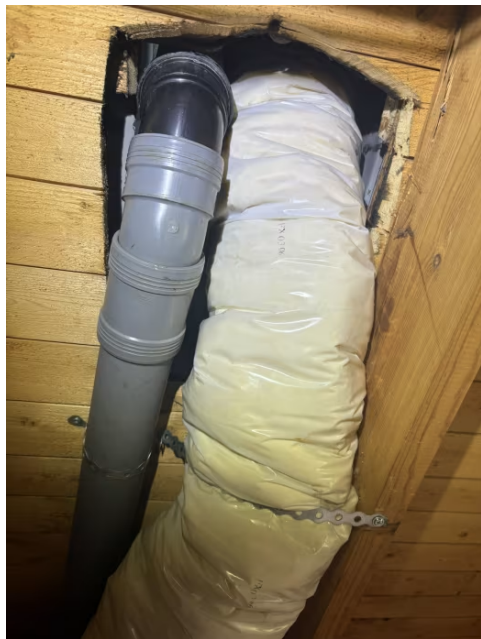
Lufting til avløpsrør.

Isolering av avløpslufting på kaldtloft må etableres.

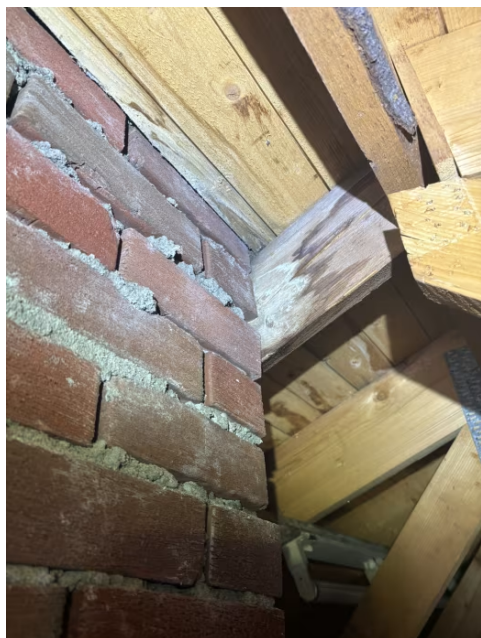
| <p>Loftet er etterisolert på utsiden av gangbane.</p> <p>Med bruk av fuktmåler, måles ingen fukt i området rundt fuktmerkene og forholdene vurderes å være gamle forhold.</p> <p>Tiltent luftespalte ved raft er redusert på grunn av etterisolering.</p> <p>Der er det lagt plastfolie under bordgulvet. Folien skal kun ligge på den varme siden, over himlingsplatene.</p> | |

Fuktmerker rundt pipe.

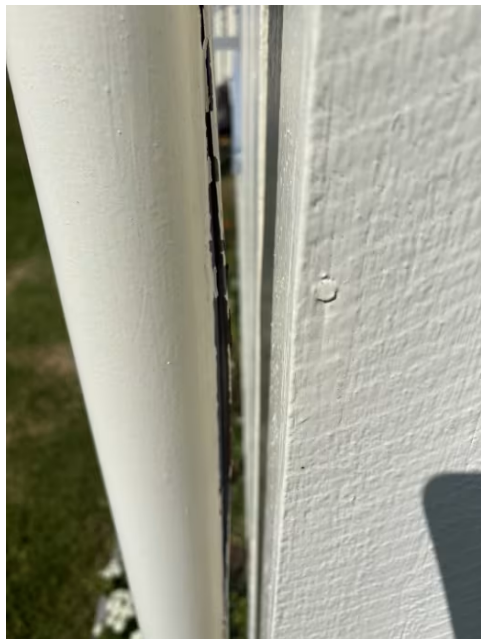
Frostsprengh i nedløpsrør.

| Det ble registrert buling/skade i nedløpsrør som er et symptom på frostsprengh. | |

| Utbedring av skader må påregnes. | |

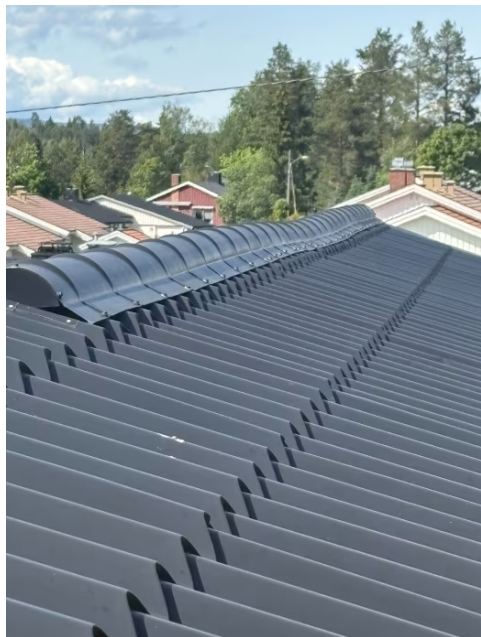
Svanker/skjevheter.

| Konstruksjonen bør avstives. | |

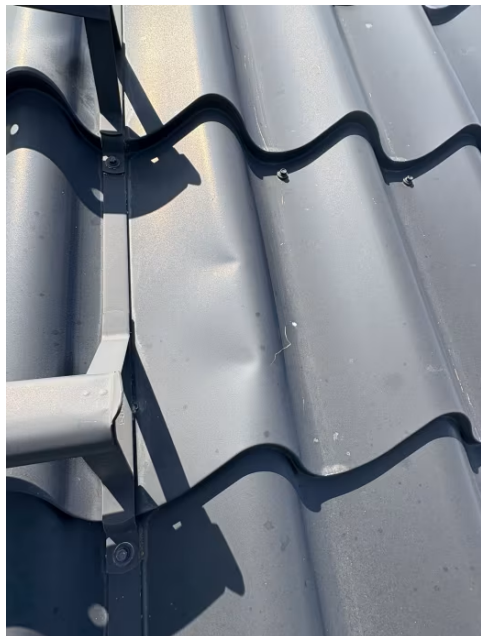
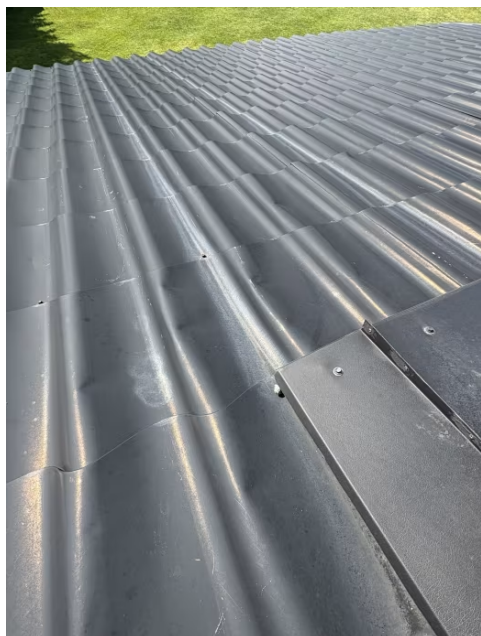
Bulker i takteking.

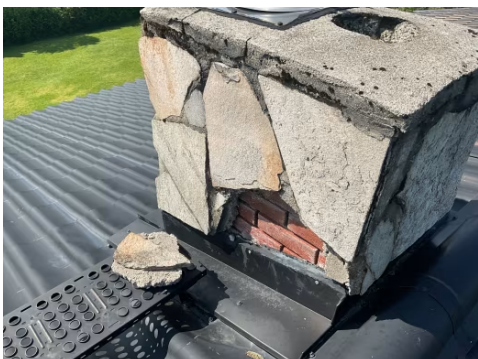
Avskalling på pie.

Naturstein over tak bør utbedres.

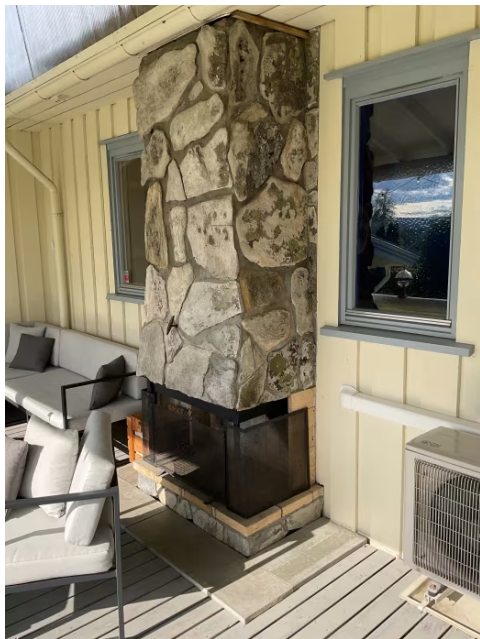
Spjelet på utvendig peis har skader.

Spjeld på utvendig peis bør utbedres.

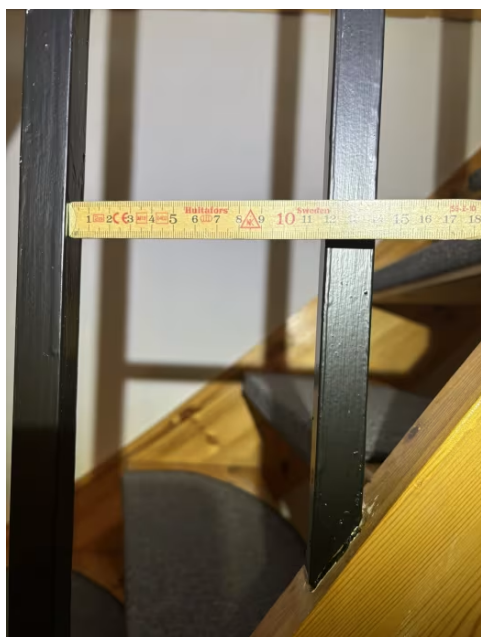
Åpninger i rekkverk.

Det anbefales å redusere avstanden mellom rekkverksspiller slik at åpningen ikke overstiger 10cm.

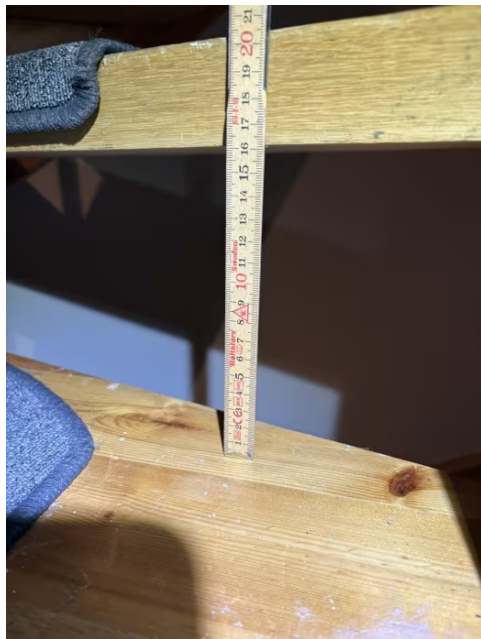
Avstand mellom trinn.

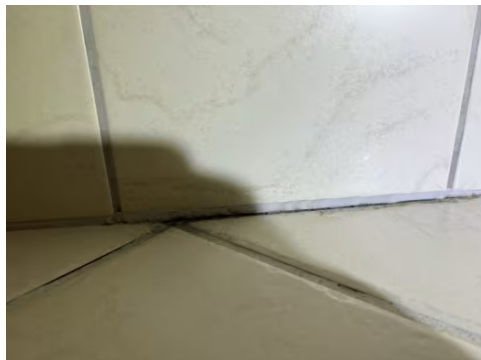
Det registreres riss / sprekker i flisfuger mellom gulv og vegg

Sprekk i overgang gulv/vegg.

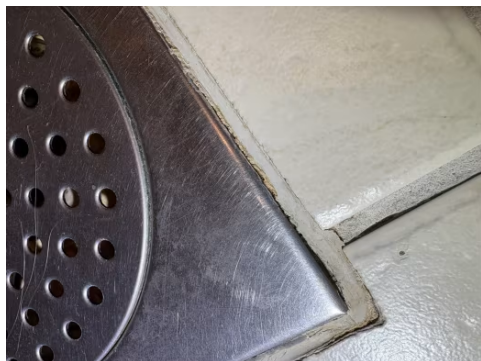
Det registreres sprekk i silikon rundt sluk

Sprekk i overgang gulv/sluk.

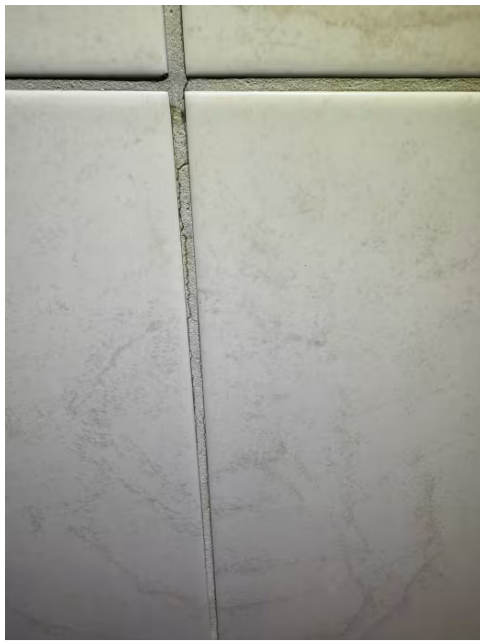
Det registreres riss / sprekker i flisfuger på vegg.

Sprekk i flisfuge på vegg i dusjnisje.

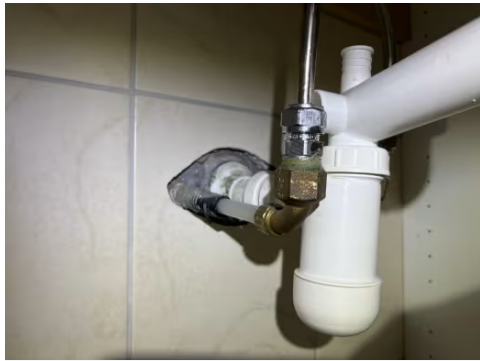
Løsningen/utførelsen rundt rørgjennomføringer gir fare for fukt inn i konstruksjoner. Lokal utbedring må vurderes.

Manglende tetting på gjennomføring i vegg.

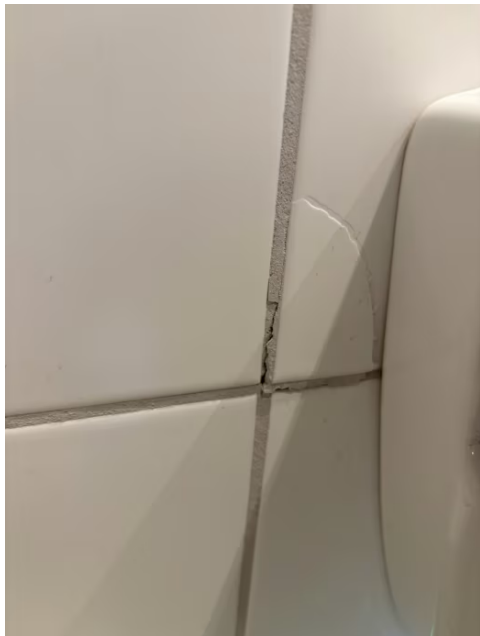
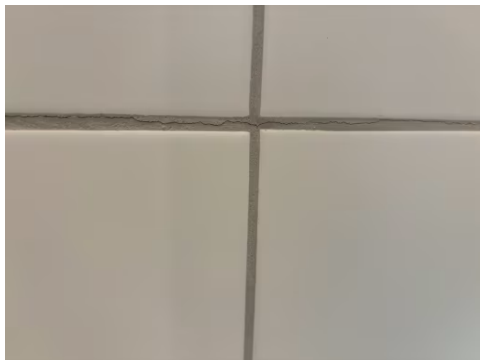
Sprekk i kasse til wc

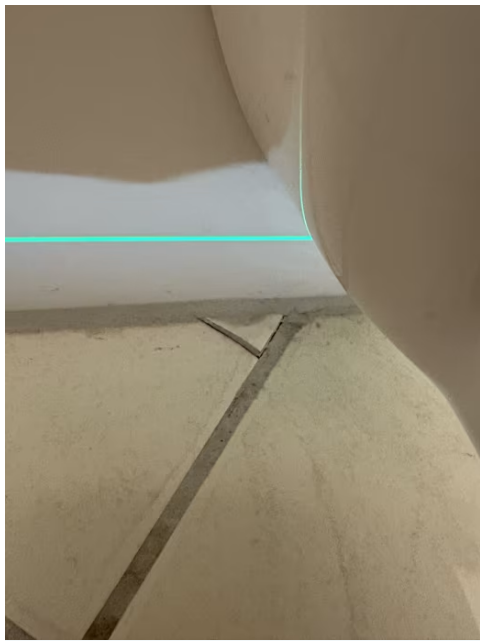
Løs flis under wc.

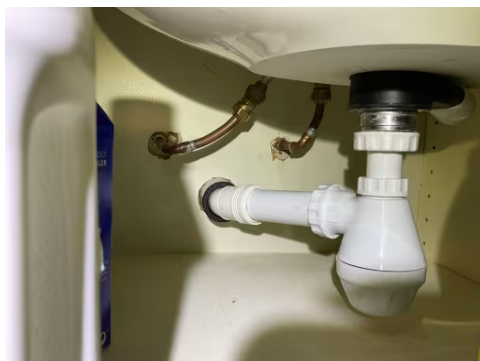
Manglende tetting.

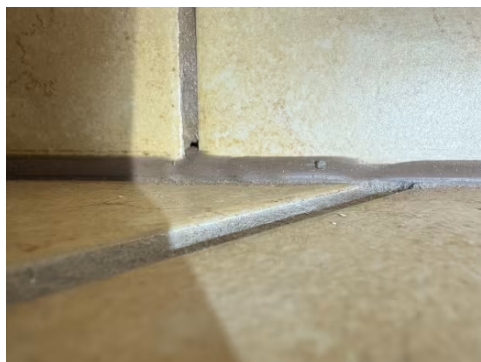
Manglende tetting.

Løsningen/utførelsen rundt rørgjennomføringer gir fare for fukt inn i konstruksjoner. Lokal utbedring må vurderes.

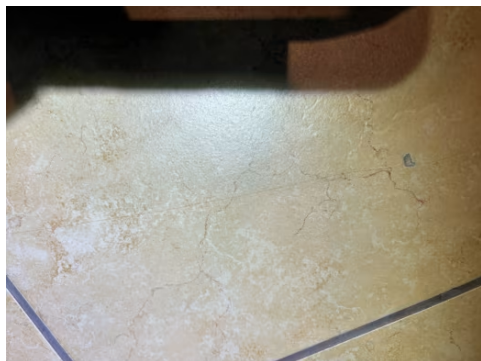
Enkelte flis er skadet / sprukket.

Sprekk i flis.

Badet fungerer med dagens tilstand, men på grunn av påviste forhold anbefales montert et dusjkabinett for å unngå ytterligere fuktbelastning i påvente av en oppgradering.

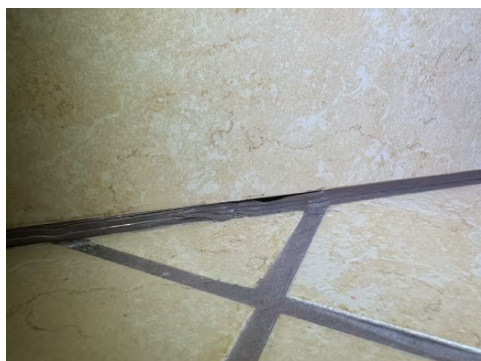
Sprekk mellom gulv og vegg.

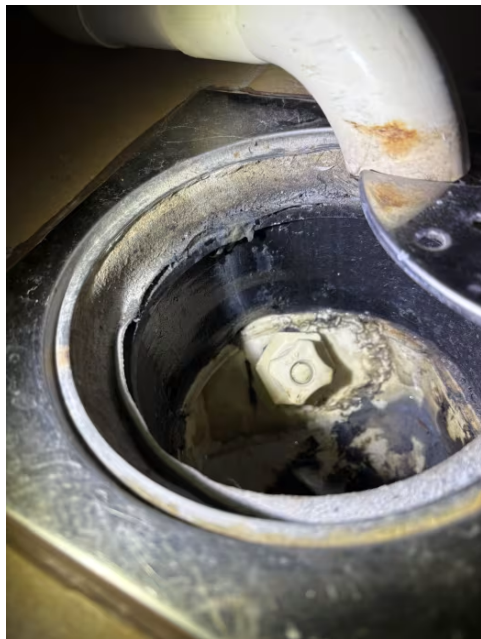
Feil utførelse på membra ved sluk.
