General Helsets veg 11, 2414 ELVERUM

**Velholdt og fin familiebolig med  
4 soverom og 2 bad. Flotte  
uteplasser og stor skjermet hage!  
2 garasjer og elbil-lader.**

**Salgsobjekt:** Enebolig  
**Eierform:** Eiet  
**Byggeår:** 1972  
**BRA-i/BRA Total** 202/261 kvm  
**Tomtstr.:** 990.5 m<sup>2</sup>  
**Gnr./bnr.** Gnr. 30, bnr. 630  
**Oppdragsnr.:** 1211250179

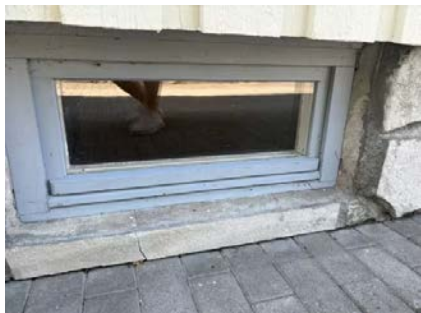
Det registreres enkelte sprekker i grunnmur/naturstein. Det er ukjent om sprekken er gjennomgående.

Sprekk i grunnmur.

Løpende observasjoner anbefales for å bekrefte eller avkrefte en negativ utvikling.

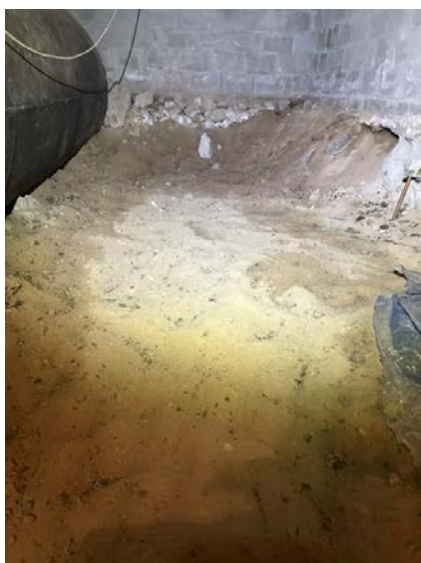
Det er ikke etablert noen fuktsperre i form av plast på bakken i kryprommet.

Fuktighet lang ytervegger.

Det anbefales å etablere plast mot grunn, for å redusere luftfuktigheten i rommet.

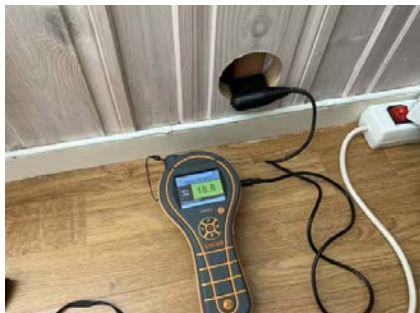
Det registreres mineralutslag (salt/kalkutsalg) i overflater som er et symptom på fuktvandring gjennom grunnmur.

Fuktmåling i vegg mot terreng.

Det påviste fuktnivå gir grunn til å overvåke konstruksjonen for å se utvikling over tid, og eventuelt foreta tiltak for å unngå fuktskader.

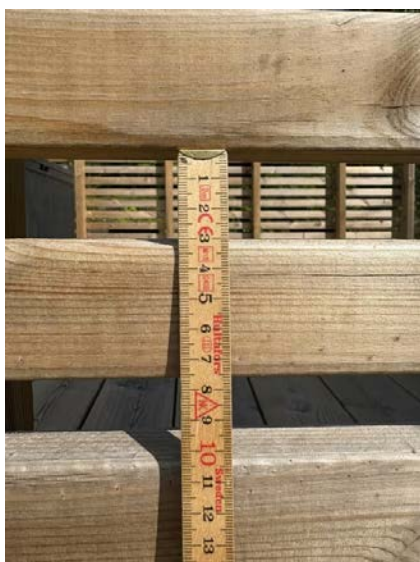
Avstand mellom liggende spiler på terrasse.

| Er det avvik på rekkverkshøyde og åpninger i rekkverket i forhold til gjeldene byggt teknisk forskrift på befaringsstidspunktet? | Ja |

Rekkverk må monteres iht. krav.

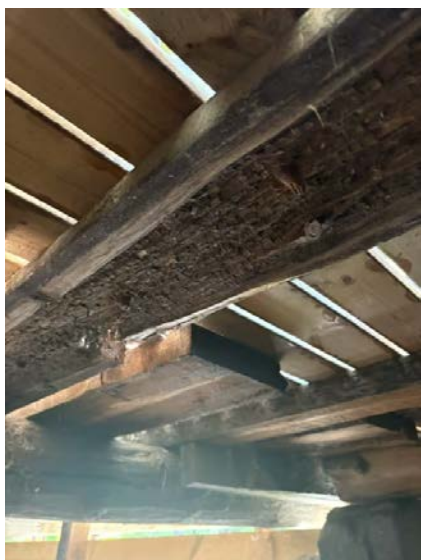
Råteskade i konstruksjonen.

Råteskadet trevirke må skiftes.

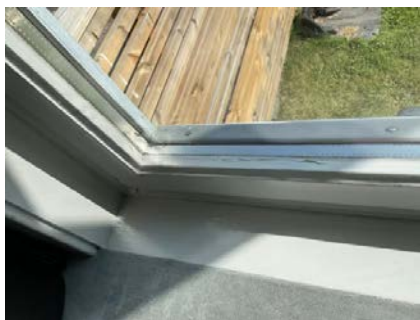
Avflasket maling innvendig vindu.

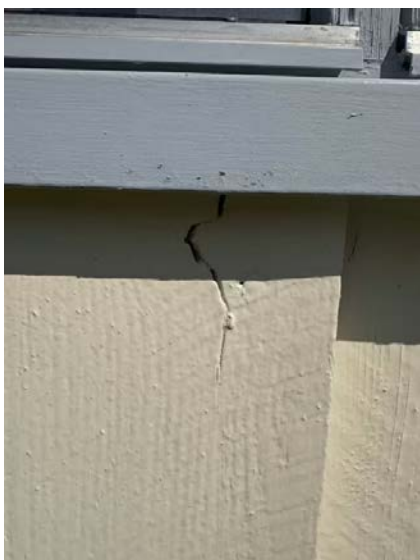
Sprekker i kledning.

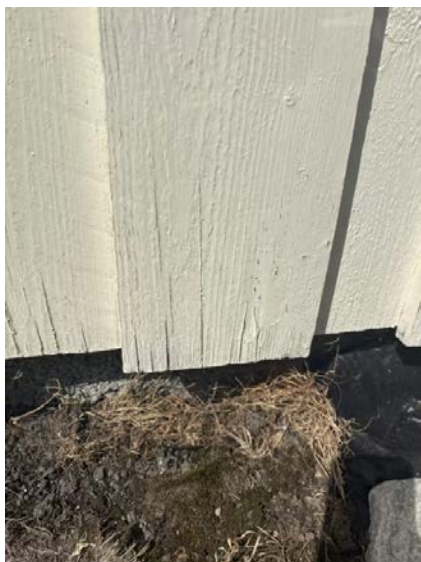
Sprekker i kledning.

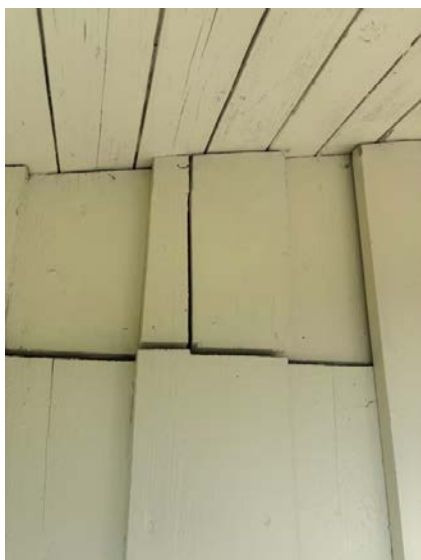
Sprekker i kledning.

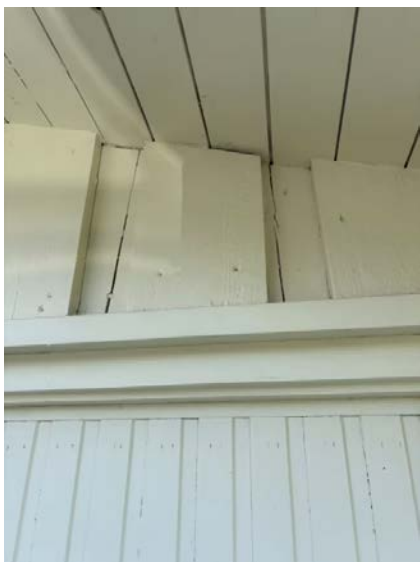
Sprekker i kledning.

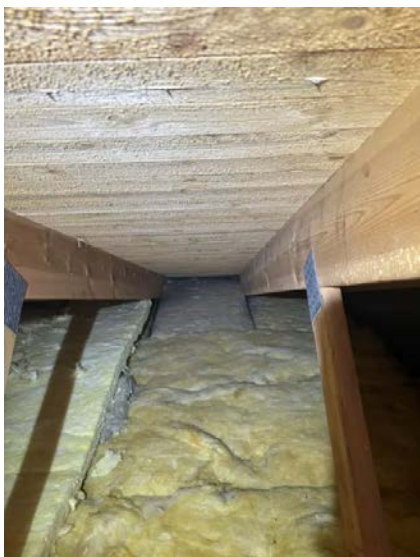
Redusert lufting i raftet.

Isolering av avløpslufting på kaldtloft må etableres.

Folien bør fjernes.

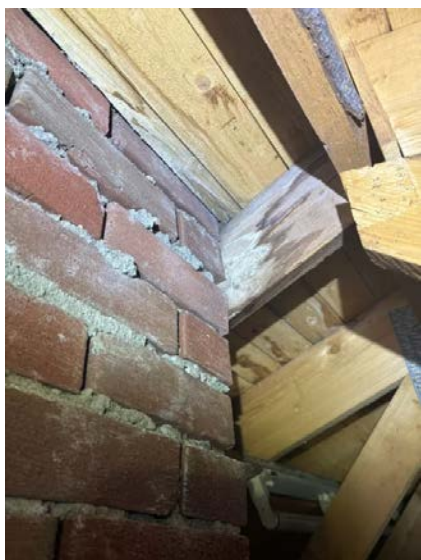
Fuktmerker rundt pipe.

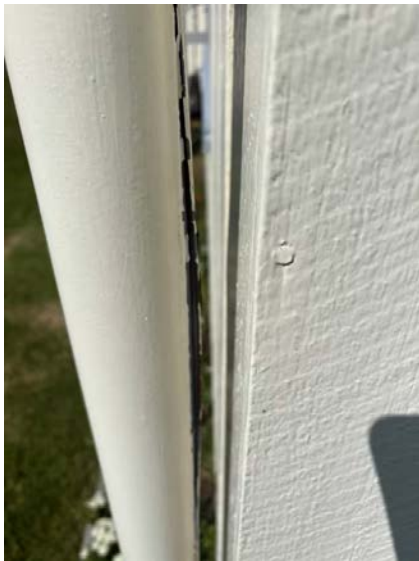
\* Renner og nedløp: Det ble registrert buling/skade i nedløpsrør som er et symptom på frostspreng.

Frostsprengh i nedløpsrør.

| Utbedring av skader må påregnes. | |

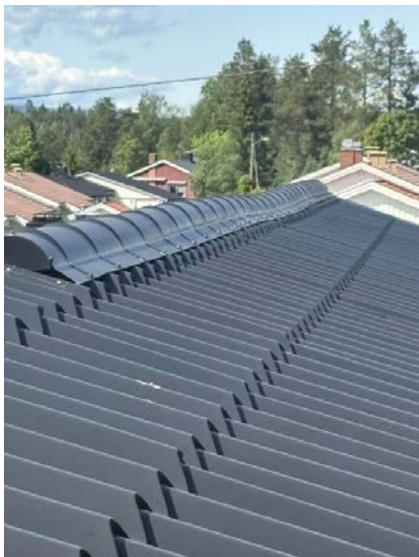
Svanker/skjevheter.

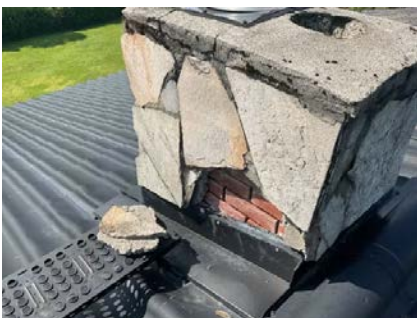
Avskalling på pie.

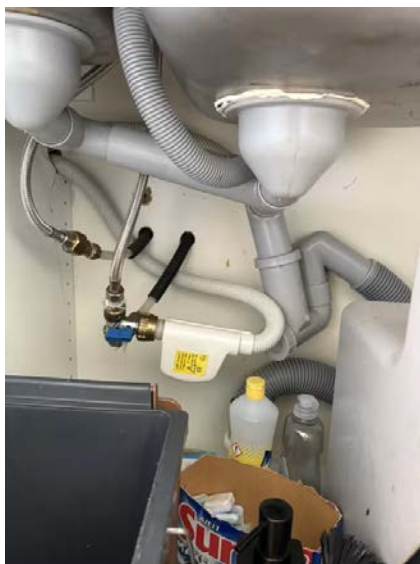
Avløpsrør kjøkken.

Ved eventuelle oppgraderinger av våtrom/kjøkken vil det være hensiktsmessig å skifte avløpsrør.

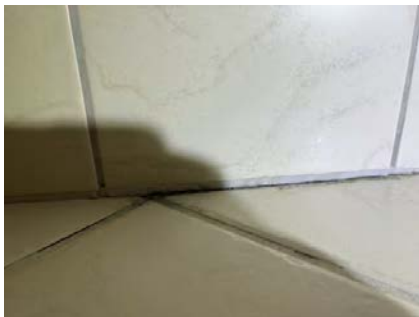
Sprekk i overgang gulv/vegg.

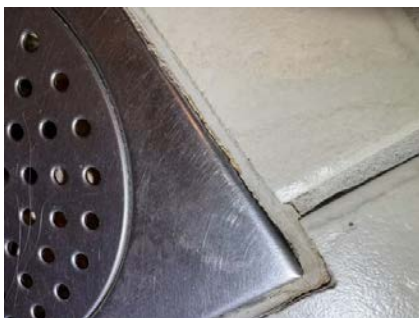
Sprekk i overgang gulv/sluk.

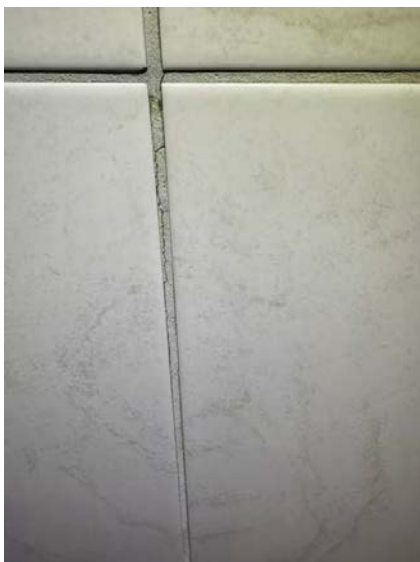
Sprekk i flisfuge på vegg i dusjnisje.

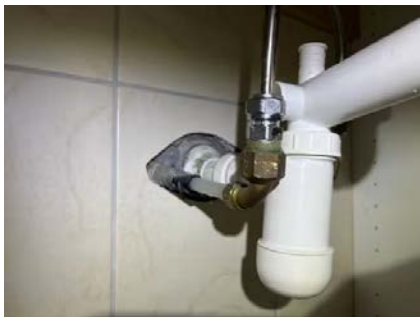
Manglende tetting på gjennomføring i vegg.

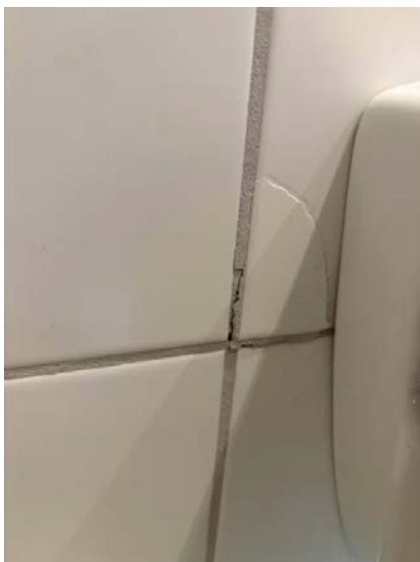
Sprekk i kasse til wc

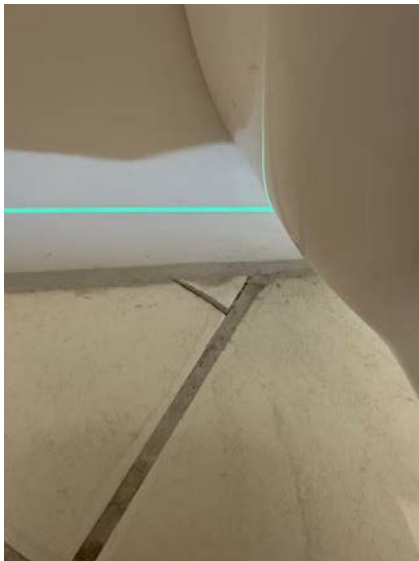
Løs flis under wc.

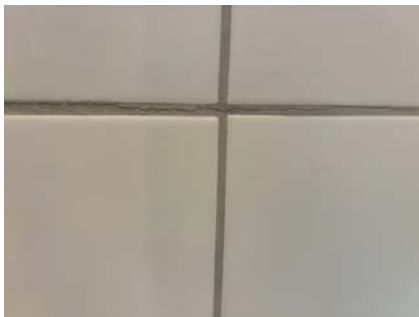
Sprekk i kasse til wc

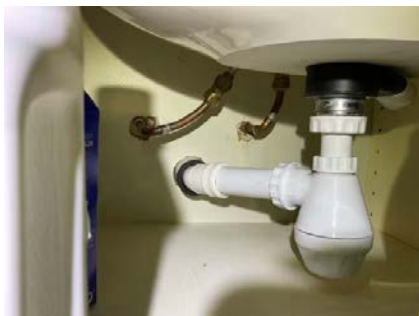
Manglende tetting.

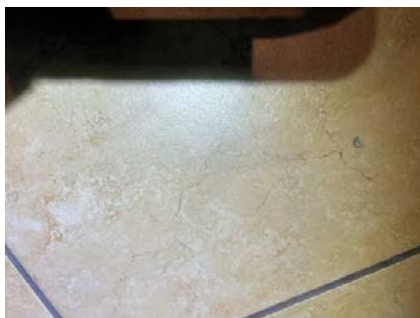
Sprekk i flis.

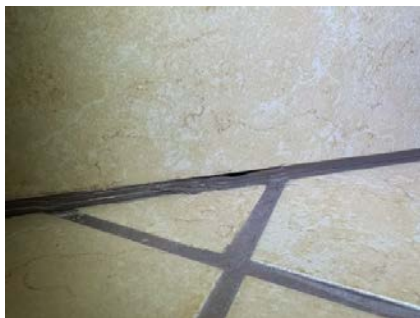
Sprekk mellom gulv og vegg.

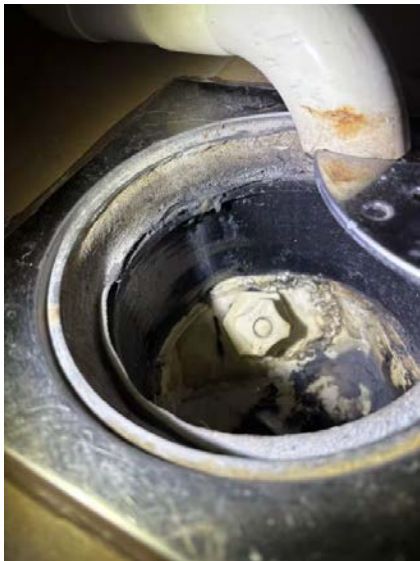
Feil utførelse på membra ved sluk.
