# Tilstandsrapport

Fritidsbolig

Elvåsveien 125, 7900 RØRVIK

Befaringsdato: 14.04.2025

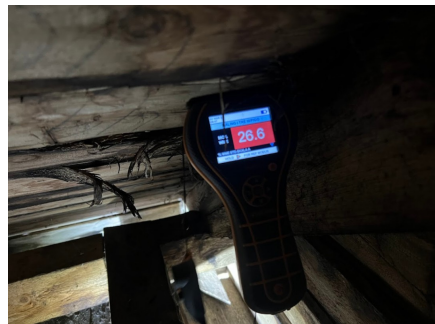
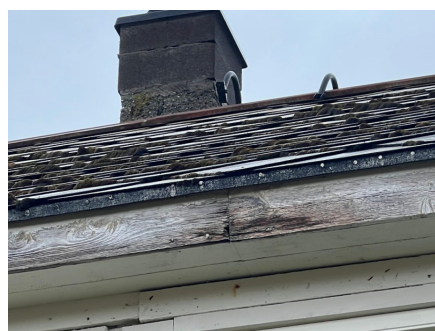
## TG 2 Nedløp og beslag

Bygningen har ikke takrenner og nedløp

Bygningen har ikke takrenner som medfører økt fuktbelastning på fasader som har medført råteskader i forkantbord og nedre del av kledning på vegg. Det er montert takstige men denne er kun med bøyler over møne og ikke innfestet i konstruksjon. Pipe mangler og heldekkende beslag men eldre beslag ned mot tak som kan medføre lekkasjer.

Anbefales montering av takrenner for å redusere fuktpåkjenning på fasader samt innfesting av takstige grunnet sikkerhet.

**Kostnadsestimat: 50 000 - 100 000**

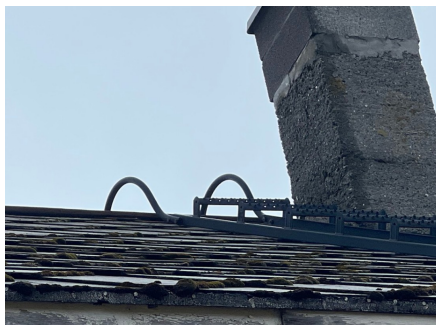
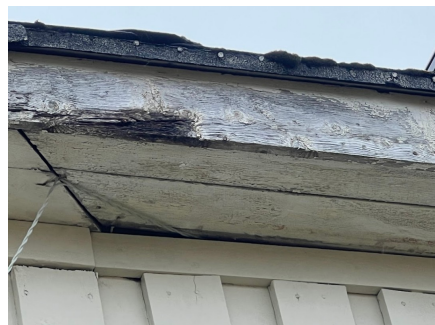
## TG 2 Veggkonstruksjon

- Det er påvist spredte råteskader i bordkledningen.

Det er i deler av nedre del av kledning på vegg råteskader som skyldes at kledning står nært bakken samt at det er fuktpåkjenning fra takvann grunnet manglende takrenner. Ukjent angående eventuelle skader i konstruksjon men avdekkes ved utskifting av kledning. På gavlvegg over inngang er det liggende kledning uten noe vindsperre bak som medfører utettheter og ved vind og regn kan det trenge inn vann. Det ble ved befaring registrert forhøyede fuktverdier men ingen spesielle tegn til råte.

- Råteskadet trekledning må skiftes ut.

Må påregnes utskifting av råteskadet kledning samt undersøkelser angående eventuell skader i konstruksjon. Kan og anbefales større avstand fra terreng og opp til kledning men dette er utfordrende da bygningen er med lav grunnmur. Angående kledning på gavlvegg kan det anbefales ved eventuelt oppgradering monteres vindsperre og utlekting bak kledning for å redusere fare for fuktinntrengning på kaldloft.

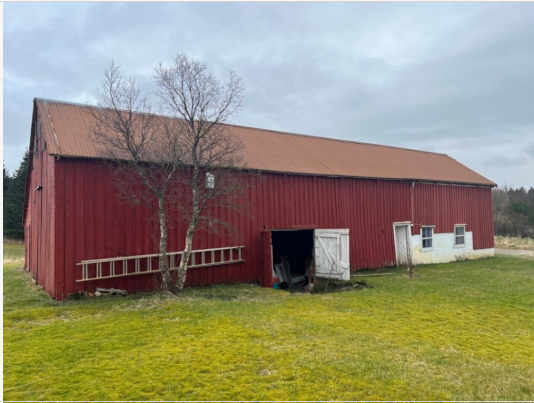
## Driftsbygning

Eldre driftsbygning trolig fra 1800 tallet oppført på steinmur. Veggkonstruksjon som bindingsverkskonstruksjon i tre med utvendig stående malt trekledning. Takkonstruksjon i saltaks form med takteking av stålplater type bølgeblekk. Bygningen framstår med større slitasje og skjevheter og tilstand og må påregnes større tiltak på hele bygningen hvis den fortsatt skal benyttes. Dette og med tanke på sikkerhet
