# Tilstandsrapport

Enebolig

Åsland 27, 1860 TRØGSTAD

Rapportdato: 23.04.2025

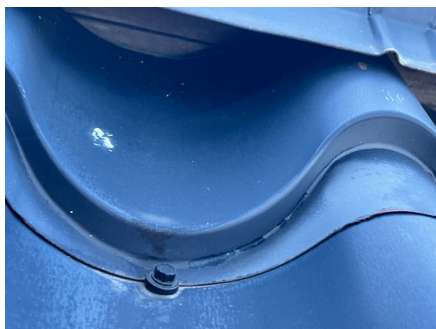
Taktekkingen er av stål-/aluminiumsplater. Taket er besiktiget fra tak og bakkeplan. Taket er kun vurdert fra bakkenivå og den ene siden av taket av sikkerhetsmessige årsaker, og observasjonen er begrenset. Skader kan forekomme som ikke er synlige uten nærmere undersøkelse. Lagt nye takplater i 2006-2007. Papp/undertak ble ikke byttet i den forbindelse.

- Overvåk tilstanden jevnlig. For å få tilstandsgrad 0 eller 1 må tekkingen skiftes ut, men tidspunktet for når dette er nødvendig er vanskelig å si noe om.
  - Det må foretas lokal utbedring.
- Undertaket har passert over halvparten av forventet brukstid og ble ikke byttet ved siste tekking. Det er ikke påvist avvik i dag, men funksjonen kan være avhengig av at ytre takteking holder tett. Tilstanden bør følges opp jevnlig.  
Det mangler mønebånd, dette kan resultere i at det kommer barnåler, blader og annet inn på undertaket. Det fører til at luftingen blir dårligere, og når det da også kommer vann og fukt inn på undertaket. Redusert levetid og fuktskader som konsekvens.

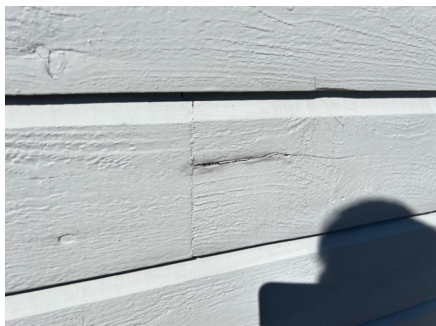
### Vurdering av avvik:

- Det må foretas tiltak for å lukke avviket.
- Kledningen viser værslitasje og tørkesprekker, men det er ikke påvist råte. Uten vedlikehold/utbedring kan det oppstå skader og redusert levetid på treverket.

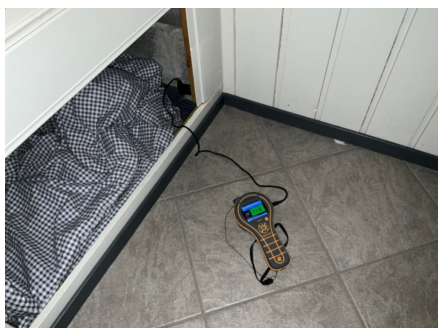
- Det er påvist indikasjoner på noe fuktgjennomtrenging i kjellergulv.
- Det er påvist indikasjoner på noe fuktgjennomtrenging inn i kjellermur.
- Takstmannen gjorde fuktsøk direkte på grunnmursvegger ved hjelp av ett Protimeter, påvist unormale verdier.
- Det er ikke montert fuktsperre eller lagt isolasjon mot grunnen, det må derfor påregnes fukt fra grunnen.

- Det påviste fuktnivå gir grunn til å overvåke konstruksjonen jevnlig for å se utvikling over tid, og eventuelt foreta tiltak for å unngå fuktskader.

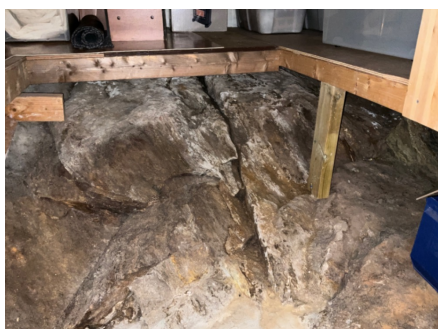
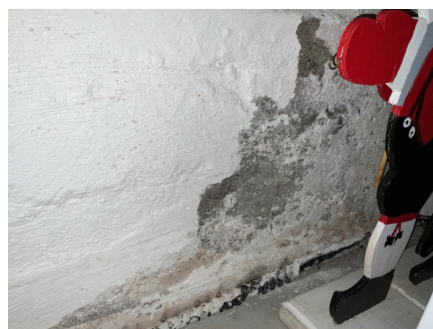
- Det er stedvis påvist fuktnivå som tilsier at konstruksjonen kan ha fuktskader.
- Påvist noe fuktighet langs fjell samt i murvegger i kjeller.

- Overvåk konstruksjonen jevnlig. Avviket kan medføre behov for tiltak, men bør observeres over tid.

Høy luftfuktighet og vann i krypkjelleren bør håndteres ved å lede vann bort. Hvis redrenering ikke er mulig grunnet fjell og naturlig tilsig, kan en rotasjonsavfukter vurderes for å redusere fukt. Uten tiltak kan fukt skade trevirke ytterligere, med sopp/råteskader som konsekvens.

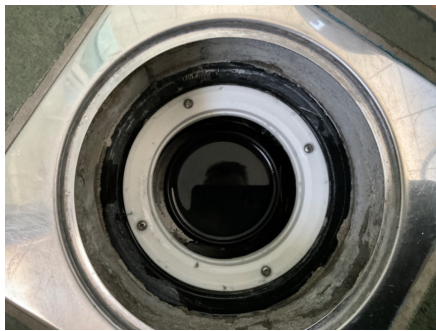
#### Vurdering av avvik:

- Våtrommet kan fortsatt fungere med dagens avvik (ved bruk av tett dusjkabinett), det er dog ingen garantier for tetthet. Eventuelle lekkasjer vil kunne føre til skader mot tilliggende konstruksjoner. Tettesjiktet må utbedres om avviket skal lukkes.

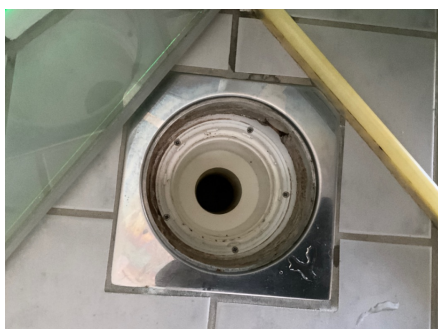
- Ikke påvist klemmt membranløsning utenfor klemring. Jevnlig rensing av sluket er viktig. Feil i tetting rundt sluket er den største årsaken til lekkasjer fra bad. Det er derfor viktig at ikke vannet blir stående over vannlåsen i sluket.

- Over halvparten av forventet brukstid på tettesjikt og sluk er passert, og det er usikkert om tettesjiktet er tilstrekkelig for dagens bruk, som innebærer utstrakt dusjing og vannsøl. For å redusere risikoen for lekkasjer anbefales det å benytte et tett dusjkabinett med avløp til sluket. Det er imidlertid ingen garantier for tettesjiktets tilstand, og tidspunktet for nødvendig utskifting er usikkert.

- Overvåk tilstanden jevnlig. For å få tilstandsgrad 0 eller 1 må tettesjiktet skiftes ut, men tidspunktet for når dette er nødvendig er vanskelig å si noe om.
- Sluket må sjekkes og rengjøres jevnlig.
- Det må innhentes dokumentasjon. Manglende membran/tettesjikt medfører risiko for lekkasjer og fukt i konstruksjonen.
