Åsland 27, 1860 TRØGSTAD

**Trøgstad - Pen enebolig med stor tomt, 3 garasjeplasser og gangavstand til sentrum.**

## Nøkkelinformasjon

Befaringsdato: 08.04.2025

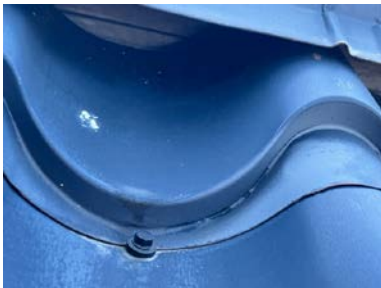
- Undertaket har passert over halvparten av forventet brukstid og ble ikke byttet ved siste tekking. Det er ikke påvist avvik i dag, men funksjonen kan være avhengig av at ytre taktekking holder tett. Tilstanden bør følges opp jevnlig. Det mangler mønebånd, dette kan resultere i at det kommer barnåler, blader og annet inn på undertaket. Det fører til at luftingen blir dårligere, og når det da også kommer vann og fukt inn på undertaket. Redusert levetid og fuktskader som konsekvens.

- Overvåk tilstanden jevnlig. For å få tilstandsgrad 0 eller 1 må tekkingen skiftes ut, men tidspunktet for når dette er nødvendig er vanskelig å si noe om.
- Det må foretas lokal utbedring.

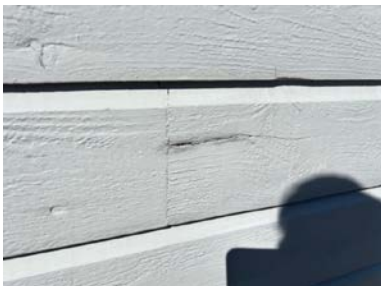
- Det må foretas tiltak for å lukke avviket.
- Kledningen viser værslitasje og tørkesprekker, men det er ikke påvist råte. Uten vedlikehold/utbedring kan det oppstå skader og redusert levetid på treverket.

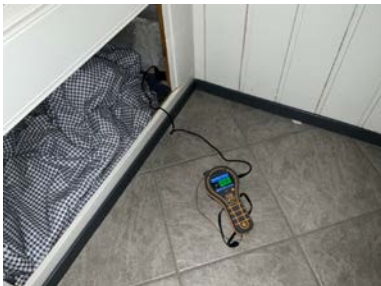
- Det påviste fuktnivå gir grunn til å overvåke konstruksjonen jevnlig for å se utvikling over tid, og eventuelt foreta tiltak for å unngå fuktskader.

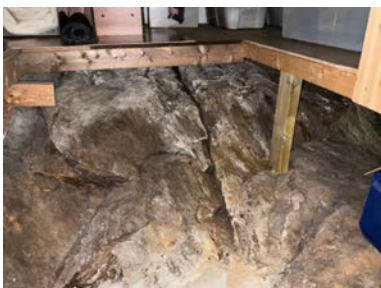
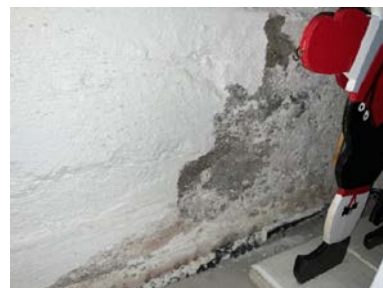
Høy luftfuktighet og vann i krypkjelleren bør håndteres ved å lede vann bort. Hvis redreining ikke er mulig grunnet fjell og naturlig tilsig, kan en rotasjonsavfukter vurderes for å redusere fukt. Uten tiltak kan fukt skade trevirke ytterligere, med sopp/råteskader som konsekvens.

- Overvåk konstruksjonen jevnlig. Avviket kan medføre behov for tiltak, men bør observeres over tid.

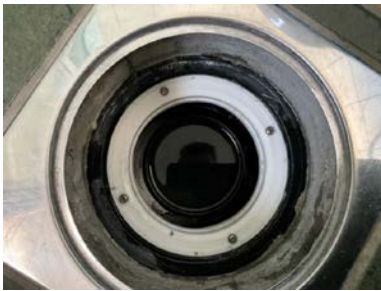
- Våtrommet kan fortsatt fungere med dagens avvik (ved bruk av tett dusjkabinett), det er dog ingen garantier for tetthet. Eventuelle lekkasjer vil kunne føre til skader mot tiliggende konstruksjoner. Tettesjiktet må utbedres om avviket skal lukkes.

**Kostnadsestimat: 100 000 - 300 000**

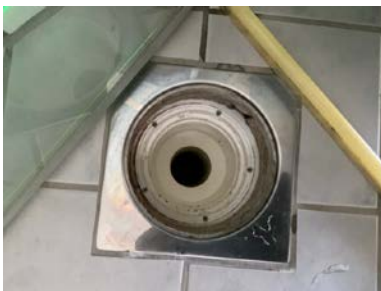
- Overvåk tilstanden jevnlig. For å få tilstandsgrad 0 eller 1 må tettesjiktet skiftes ut, men tidspunktet for når dette er nødvendig er vanskelig å si noe om.
- Sluket må sjekkes og rengjøres jevnlig.
- Det må innhentes dokumentasjon. Manglende membran/tettesjikt medfører risiko for lekkasjer og fukt i konstruksjonen.
