Åsland 27, 1860 TRØGSTAD

**Trøgstad - Pen enebolig m/3  
garasjeplasser. 3 min gange til  
skole og barnehage samt  
idrettsanlegg. Vannbåren varme!**

# Trøgstad - Pen enebolig med stor tomt, 3 garasjeplasser og gangavstand til sentrum.

Befaringsdato: 08.04.2025

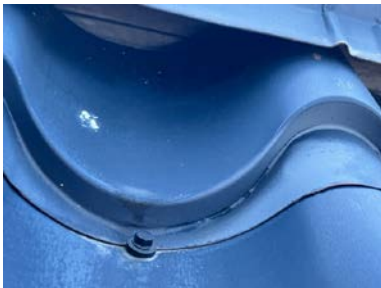
- Undertaket har passert over halvparten av forventet brukstid og ble ikke byttet ved siste tekking. Det er ikke påvist avvik i dag, men funksjonen kan være avhengig av at ytre taktekking holder tett. Tilstanden bør følges opp jevnlig.  
Det mangler mønebånd, dette kan resultere i at det kommer barnåler, blader og annet inn på undertaket. Det fører til at luftingen blir dårligere, og når det da også kommer vann og fukt inn på undertaket. Redusert levetid og fuktskader som konsekvens.

- Overvåk tilstanden jevnlig. For å få tilstandsgrad 0 eller 1 må tekkingen skiftes ut, men tidspunktet for når dette er nødvendig er vanskelig å si noe om.
- Det må foretas lokal utbedring.

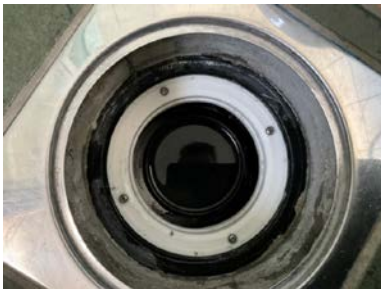
- Våtrommet kan fortsatt fungere med dagens avvik (ved bruk av tett dusjkabinett), det er dog ingen garantier for tetthet. Eventuelle lekkasjer vil kunne føre til skader mot tiliggende konstruksjoner. Tettesjiktet må utbedres om avviket skal lukkes.
