# Tilstandsrapport

Enebolig

Sukkertoppen 3 , 3612 KONGSBERG

Rapportdato: 10.03.2026

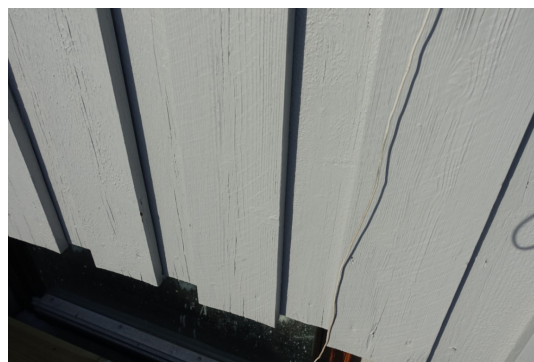
#### Vurdering av avvik:

- Lokal utbedring/utskiftning bør utføres.
- Det bør foretas tiltak for å bedre lufting av kledningen.
- Uten tilstrekkelig lufting bak bordkledningen kan fuktighet som trenger inn bak bordene eller gjennom veggen innenfra ikke tørke opp. Dette skaper ideelle forhold for råtesopp og muggvekst.

Det er viktig å behandle kledning og utvendig trevirke jevnlig med beis/maling for å unngå unødvendig slitasje på trevirke.

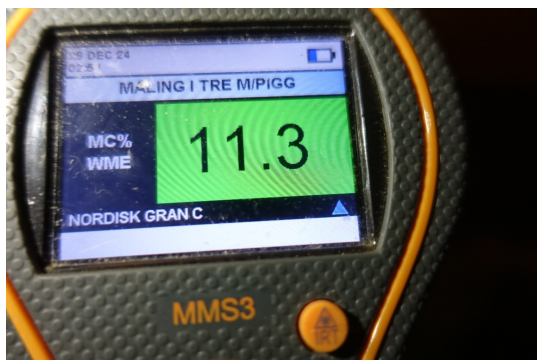
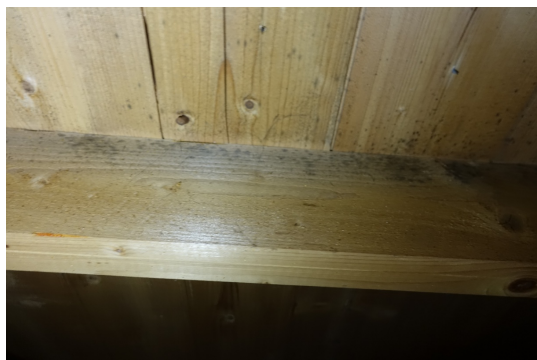
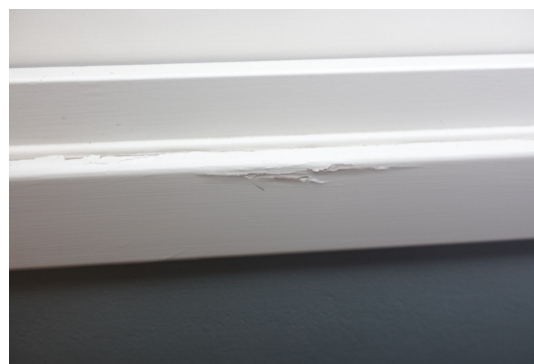
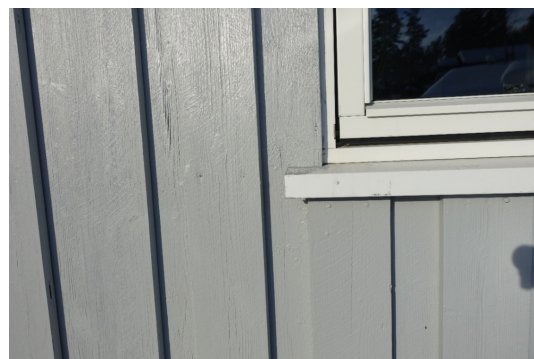
### ! TG 2 Takkonstruksjon/Loft

Det er påvist fuktskjolder/svertesopp i undertak/takkonstruksjon. Det registreres ingen unormale fuktverdier under befaringen.

Fuktskjolder må kontrolleres jevnlig, skulle det oppstå fuktighet her så må tiltak gjøres.

Svertesopp må fjernes, samt grunnen til at det oppstår.

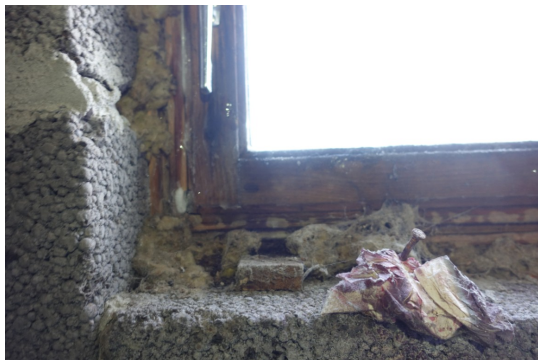
## TG 2 Vinduer

- Det er påvist at enkelte vinduer er vanskelig å åpne/lukke.
- Det er påvist tegn på innvendig kondensering av enkelte vindusglass.
- Karmene i vinduer er slitte og det er sprekker i treverket.
- Treverket i vinduene har stedvis høyt fuktnivå.

Flere vinduer er svært fuktige og det er is på innsiden av dem.

Det registreres bruksmerker/skader på vinduer.

- Vinduer må justeres.
- Det må foretas lokal utbedring.
- Andre tiltak:
- Kondensering på enkelte glass har medført fuktskader i treverk som kan medføre utskiftningsbehov av enkelte vinduer.

Det må påregnes at flere vinduer må byttes da trevirke er svært fuktig og slitt.

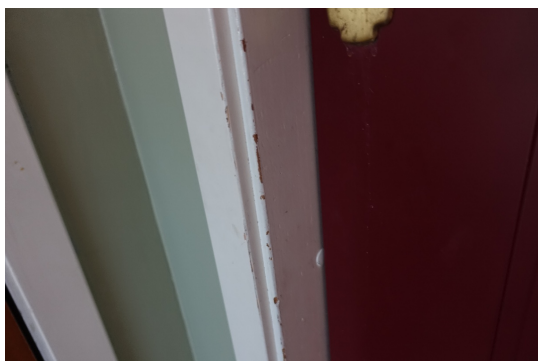
## TG 2 Dører

- Det er påvist dører som er vanskelig å åpne eller lukke.
- Karmene i dører er værslitte utvendig og det er sprekker i treverket.
- Det er avvik:

Det registreres enkelte skader/bruksmerker.

Døren inn til garasjen fungerer til sitt bruk, men den er ikke i god stand.

Det er viktig å behandle utvendig trevirke regelmessig med beis/maling. Dørene fungerer med bruksmerker/skader, tiltak en kan gjøre er å pusse ned rundt skader, sparkle og male.

Tiltak vil være å skifte den ut.

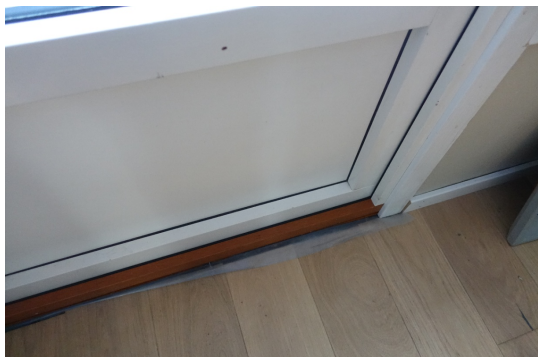
## ! TG 2 Etasjeskille/gulv mot grunn

- Det er målt høydeforskjell på mellom 15-30 mm gjennom hele rommet. Tilstandsgrad 2 gis med bakgrunn i standardens krav til godkjente måleavvik.
- Målt høydeforskjell på mellom 10 - 20 mm innenfor en lengde på 2 meter. Tilstandsgrad 2 gis med bakgrunn i standardens krav til godkjente måleavvik.

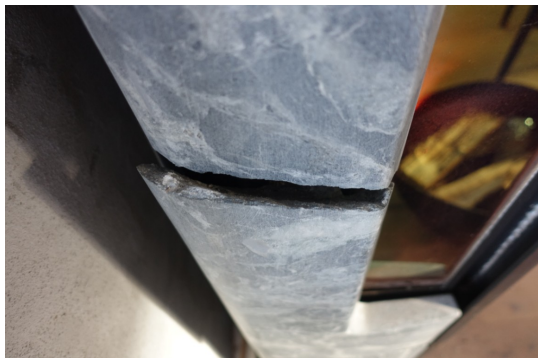
Boligen har elementpipe med stål innsats fra 2019, vedovn og sotluke/feieluke.  
Det registreres en skade/sprekk utvendig på en pynte plate på vedovnen, tiltak vil være å skifte ut platen med en ny.

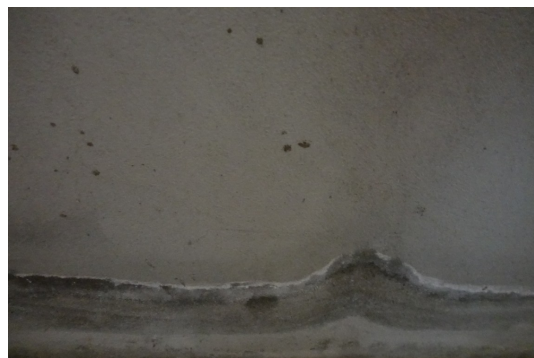
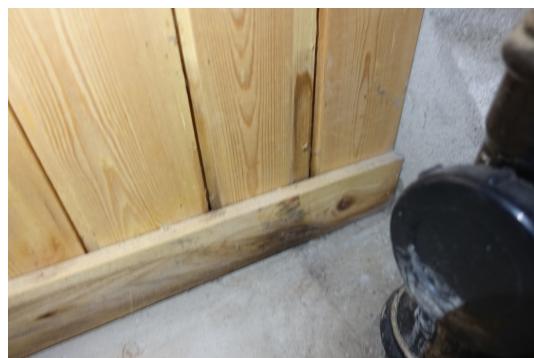
## ! TG 2 Rom Under Terreng

- Det er påvist indikasjoner på noe fuktgjennomtrenging inn i kjellermur.
- Det er avvik:

Det registreres fuktskjolder på trevirke, under befaringen registreres det ikke unormalt høye fuktverdier her.

Det registreres sprekker i betonggulv.

Fuktskjolder må kontrolleres jevnlig, skulle det oppstå fuktighet her så må tiltak gjøres.

Betong gulv fungerer med sprekker. Tiltak vil være å støpe nytt betongdekke.

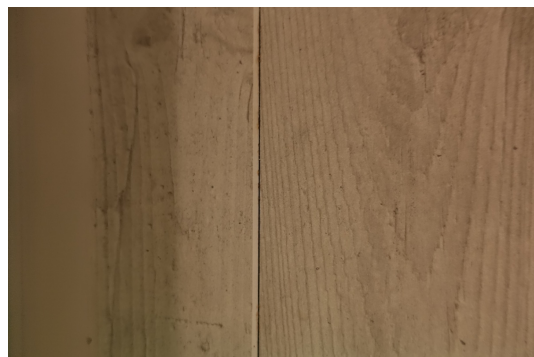
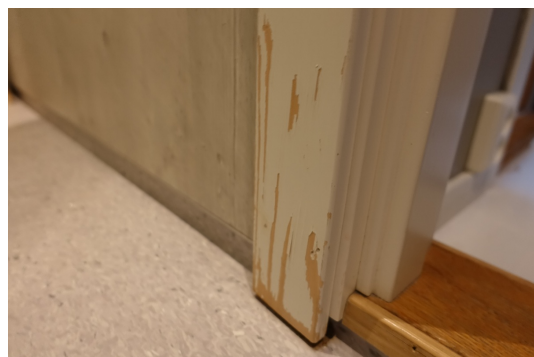
- Det er vindu/dør med ikke fuktbestandige materialer i våtsonen (ved vask, dusj, badekar, osv.), løsningen eller byggematerialet er uegnet.
- Det er avvik:

Konsekvens er at det kan komme fukt inn i vegg konstruksjonen om ikke plater er montert riktig.

- Uegnede materialer må fuktbeskyttes/utskiftes.
- Dersom det ikke gjøres tiltak, kan dette medføre oppfukning, oppsvelling og forringelse av materialer over tid og fuktskader på tilstøtende konstruksjoner.
- Tiltak:

Glipper mellom plater må fylles med godkjent tetnings masse for å hindre at vann kan komme inn i skjøtene.

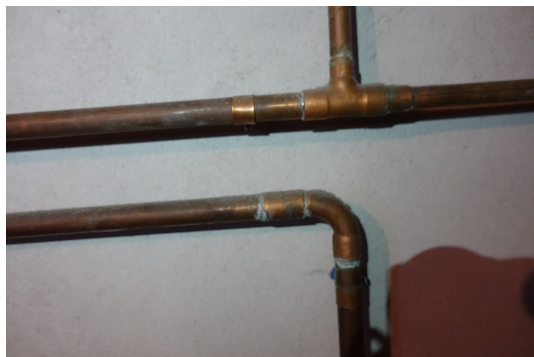
### TG 2 Avløpsrør

- Mer enn halvparten av forventet brukstid er passert på innvendige avløpsledninger.
- Det er avvik:

- Det er ikke behov for utbedringstiltak siden anlegget fungerer i dag, men ut ifra alder kan skader plutselig oppstå på eldre anlegg.
- Tidspunkt for utskiftning av avløpsrør nærmer seg.
- Eldre avløpsrør har blant annet større sannsynlighet for lekkasjer, noe som kan føre til omfattende og kostbare vannskader i boliger.
- Tiltak:

Isolere lufterør på kaldtloft.

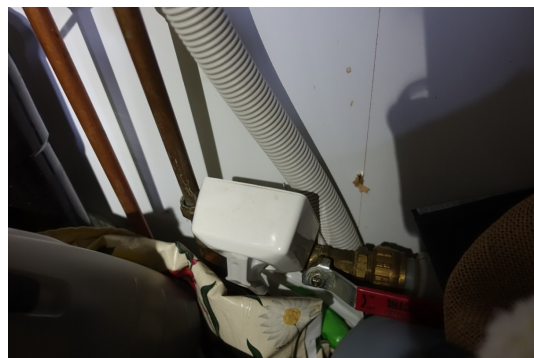
Det registreres en kontakt i kjøkkeninnredningen som er løs, denne må festes.

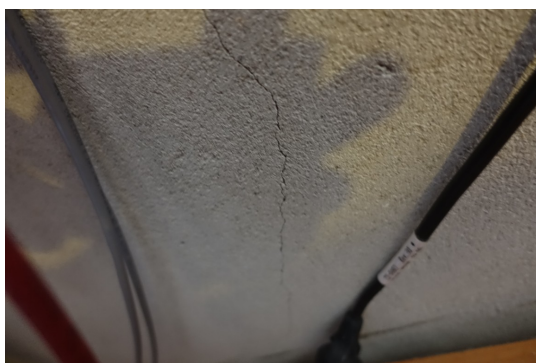
### ! TG 1 Fuktsikring og drenering

- Grunnmuren har sprekkdannelser.
- Det er registrert løs puss på muroverflater.

- Det må foretas lokal utbedring.
