# Tilstandsrapport

Tomannsbolig

Dronninga 41, 3228 SANDEFJORD

Befaringsdato: 19.02.2025

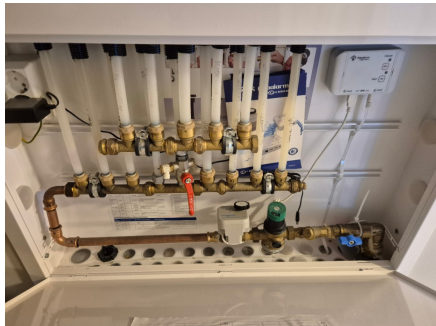
Innvendige røropplegg består av plastrør (rør i rør) og det er besiktiget i rørfordelerskap, plassert i hall med lekkasjevannsrør og siklemikk montert på bad.  
Stoppekran plassert i rørfordelerskap.

Sanitærinstallasjonene fungerte normalt ved befaring. Vvs anlegget er ellers ikke kontrollert for feil eller mangler under befaring.  
Det er på generelt grunnlag anbefalt at vvs røropplegg regelmessig ettersees / kontroll av rørlegger.
