Tilstandsrapport

📍 St. Olavs gate 8 A, 0165 OSLO

Befaringsdato: 16.03.2025

Oppdragsnr.: 18818-2039

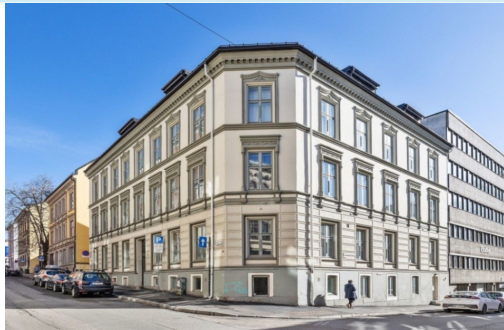
Værslitte vinduer med sprekker i treverk. Brannklassifisert vindu på kjøkken med bobler i glass. Balkongdør med trekk, og med vanskelig låsmekanisme. Normal tid før utskifting av trevindu er 20 - 60 år.

Det ble registrert løs tetningslist.

Balkong med værslitte overflater. Det ble registrert oppsprukket- og vridde terrassebord, samt rust på rekkverk. Større åpning i rekkverk mot bod.

Lokale utbedringer og vedlikeholdsarbeid er påregnelig. Bygningdelen er del av byggets fellesareal. Ytterligere undersøkelser anbefales.

Lokal utbedring er påregnelig.

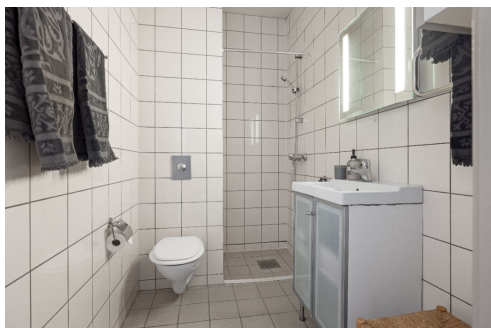
Normal tid før utskifting av keramiske fliser er 10 - 30 år.

Renovering er påregnelig, men tidspunktet for når dette er nødvendig er vanskelig å si noe om. Lokal utskiftning av fugene er påregnelig.

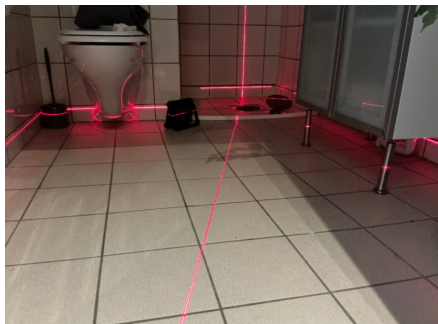
Fall på badergulv er kontrollert med krysslaser.

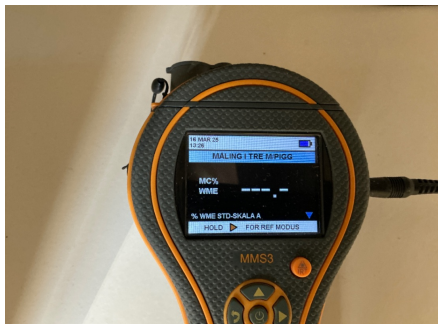
Måling av fukt i treverk. Målinger er foretatt fra inne i benkeskap på kjøkkenet uten å påvise unormale forhold.

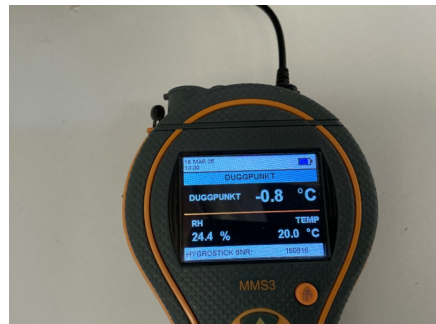
Måling relativ luftfuktighet. Målinger er foretatt fra inne i benkeskap på kjøkkenet uten å påvise unormale forhold.

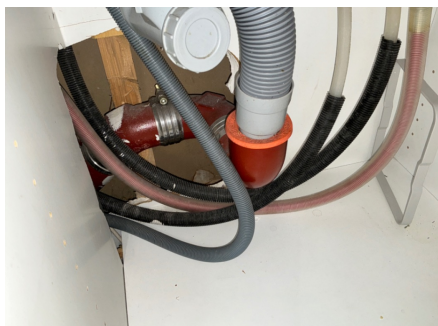
Målinger er foretatt fra inne i benkeskap på kjøkkenet.

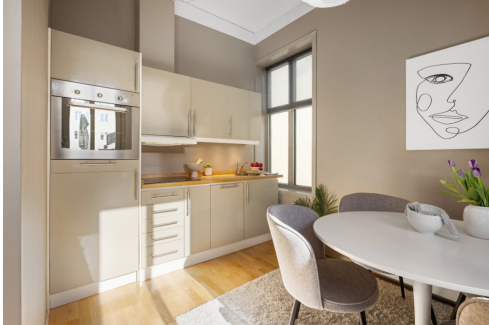
Eldre innredning med bruksslitasje, slitasje og som mangler bruksfunksjoner/løsninger som er forventbart på et kjøkken. Som blant annet automatisk lekkasjestopper og komfyrvakt. Slitt benkeplate med misfarging.

Kjøkkenet fungerer med disse avvikene, og har normalt ingen konstruksjonsmessig betydning, eller i den praktiske bruken av kjøkkenet. Montering av komfyrvakt og automatisk lekkasjestopper anbefales.

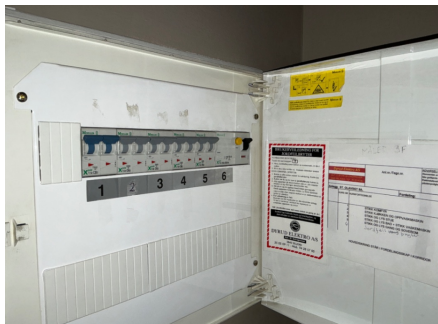
Automatsikringer i sikringsskap plassert i entre.
