Tilstandsrapport

📍 St. Olavs gate 8 A, 0165 OSLO

Befaringsdato: 16.03.2025

Oppdragsnr.: 18818-2039

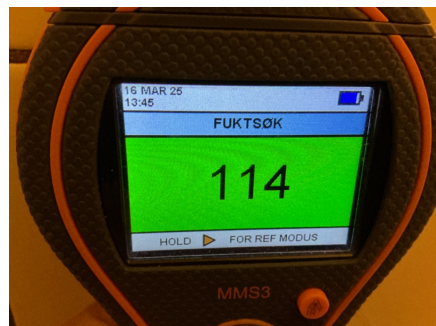
Det ble foretatt stikkprøvekontroll med Protimeter MMS3. Målingene viste ingen utslag utenfor normale verdier. Målingene gir kun en indikasjon og må ikke oppfattes som en garanti for badetrommet.
