# Tilstandsrapport

Enebolig

Østlivegen 20, 2390 MOELV

Befaringsdato: 01.10.2024

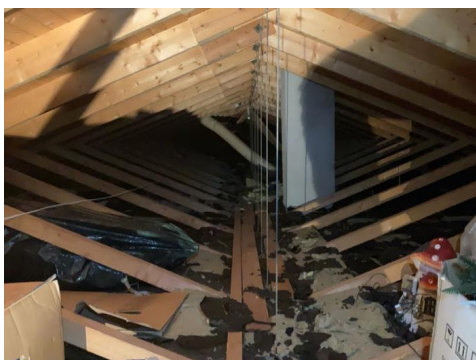
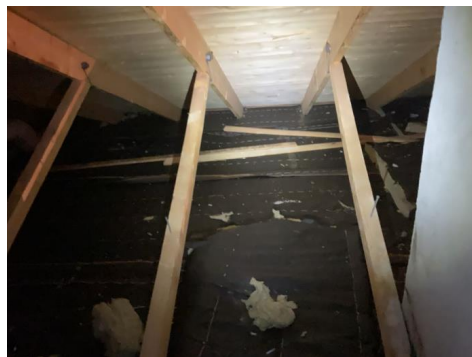
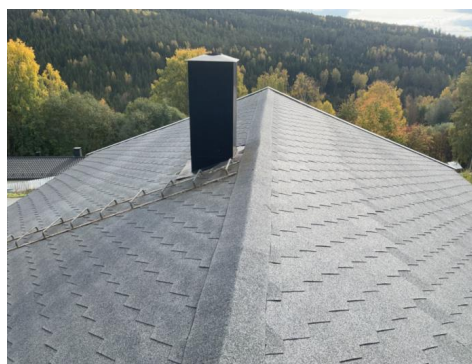
## Takkonstruksjon/Loft

For å få tilstandsgrad 0 eller 1 må høydeforskjeller rettes opp. Det vil imidlertid sjelden være økonomisk rasjonelt som et enkeltstående tiltak i en bolig som dette da dette har satt seg over tid og har ingen utvikling i nyere tid.

Kun ventilering i gavvlene.

Fra denne posisjonen er høydeforskjell synlig.

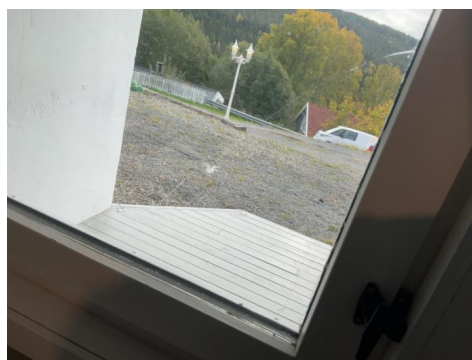
## Vinduer

Sprekk i vindusglass på soverom i underetasje.

- Vinduer med punkterte/sprukne glass må påregnes skiftes ut, enten hele vinduet eller kun selve glassene.

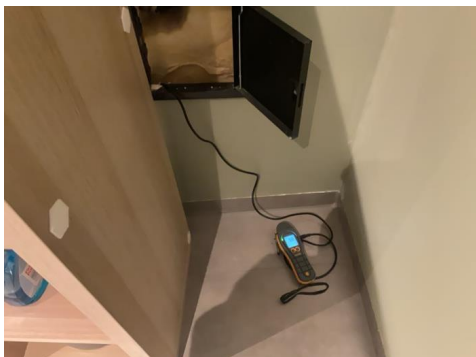
## TG 2 Kryp Kjeller

Bygningen har krypkjeller under trebjelkelag og stubbegulv. Fuktmålinger utført uten å påvise unormale forhold.

Terrenget er ikke tildekket med plast som stenger for jordfukt å trekke opp i konstruksjonen. Må påregne forvitringsskader i inntilliggende tre og mur konstruksjoner.

Bør etablere plast på jordbakken i krypkjellere, som vil stenge for jordfuktighet i å trekke opp i konstruksjonen.

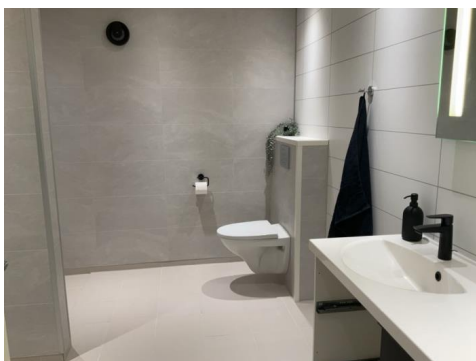
## TG 2 Overflater vegger og himling

Planhetsavvik i plateskjøt mellom toalett og dusj.

Bør utbedres.

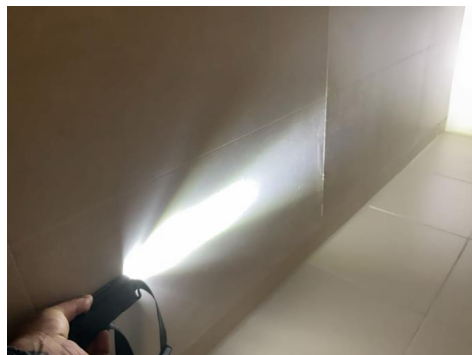
## TG 2 Overflater Gulv

- Det er påvist avvik i krav til høydeforskjell/fall-løsning på våtrommet.

Sprekk i flisfuge ved innebygd toalett.

- Det er påvist mangelfull/feil utførelse rundt rørgjennomføringer e.l. som gir fare for fukt i konstruksjonen i våtsone.

- Det må foretas lokale tiltak for å utbedre utettheter på våtrommet.

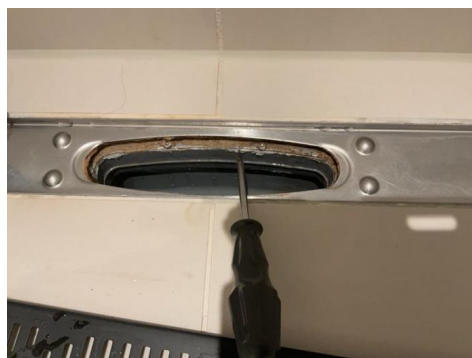
## 1. ETASJE > BAD

- Det er ikke påvist tilfredsstillende løsning for å synliggjøre lekkasje fra innebygget susterne.

- Det må gjøres tiltak for å lukke avviket.

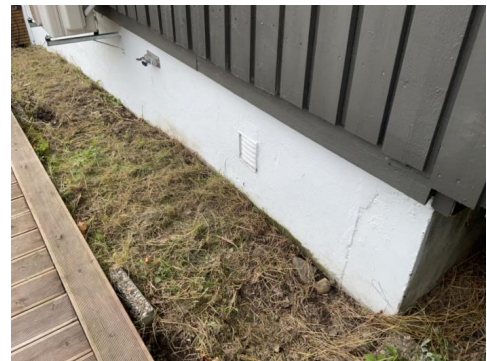
## TG 2 Grunnmur og fundamenter

Kjelleryttervegger murt med Leca blokker. Kjellervegger og gulv er ikke synlig, pga. innvendige overflater på gulv og vegger.

Del av yttervegg for tilbygget del av 1. etasje er i støpt konstruksjon med synlige planhetsavvik.

Avviket kan medføre behov for tiltak men dette må følges med over tid for å se utvikling.

- Ytterligere undersøkelser anbefales.

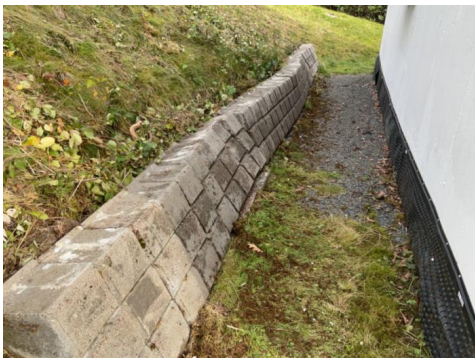
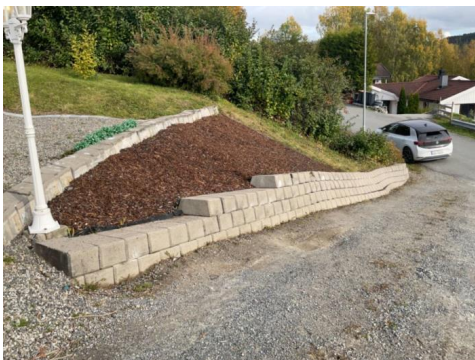
## TG 2 Terrengforhold

Terrengen faller mot bygget på oversiden. Ganske flatt terreng inn til huset, bør være noe fall fra grunnmur/ huset.
