Østlivegen 20, 2390 MOELV

**MOELV - Stor og innholdsrik
enebolig med flott beliggenhet i
Moelv - 3 bad - Fantastiske sol- og
utsiktsforhold**

Tilstandsrapport

Befaringsdato: 01.10.2024

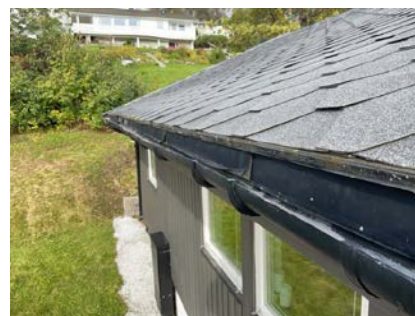
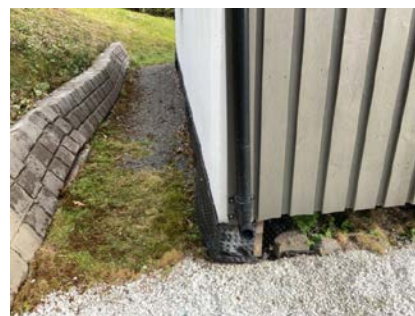
TG 2 Veggkonstruksjon

Steder med sprukne ender med fukt- råteskader på sør siden.

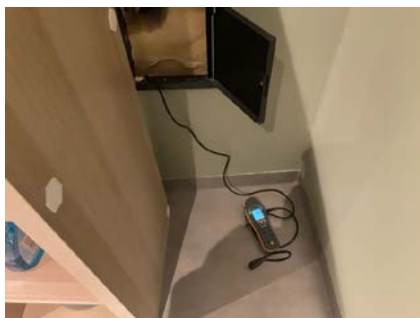
TG 2 Krypjkjeller

Bygningen har krypkjeller under trebjelkelag og stubbegulv. Fuktmålinger utført uten å påvise unormale forhold.

Terrenget er ikke tildekket med plast som stenger for jordfukt å trekke opp i konstruksjonen. Må påregne forvitringsskader i inntilliggende tre og mur konstruksjoner.

Bør etablere plast på jordbakken i krypkjellere, som vil stenge for jordfuktighet i å trekke opp i konstruksjonen.

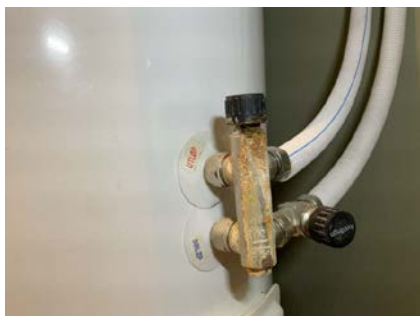
Synlig fuktighet rundt reguleringsventil på innløp og utløpet.

Må påregne utskiftinger enten av samlestock eller hele tanken pga alder.

Kostnadsestimat: Under 10 000

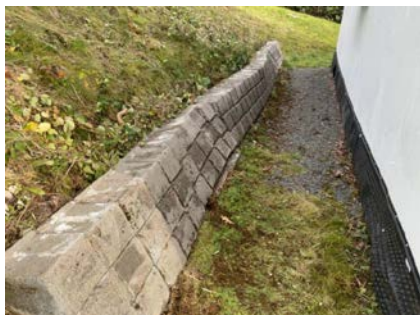
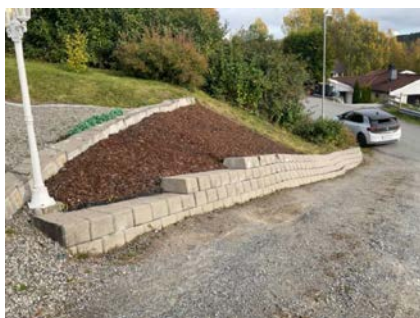
📍 TG 2 Terrengforhold

Terreng faller mot bygget på oversiden. Ganske flatt terreng inn til huset, bør være noe fall fra grunnmur/ huset.
