Østlivegen 20, 2390 MOELV

**Pent oppusset og innholdsrik  
enebolig med flott beliggenhet i  
Moelv - 3 bad - Fantastiske sol- og  
utsiktsforhold**

Befaringsdato: 01.10.2024

Rapportdato: 08.10.2024

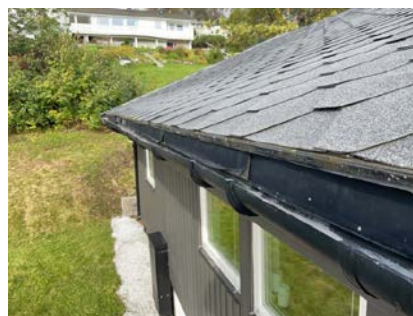
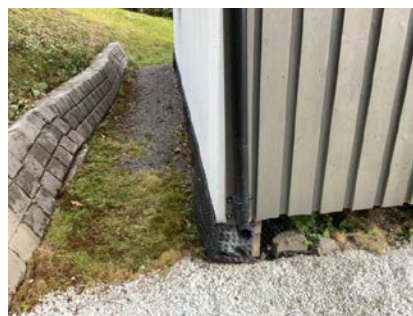
### TG 2 Veggkonstruksjon

Steder med sprukne ender med fukt- råteskader på sør siden.
