Tilstandsrapport

Selveierleilighet

Søster Mathildes gate 35, 1473 LØRENSKOG

Befaringsdato: 02.01.2025

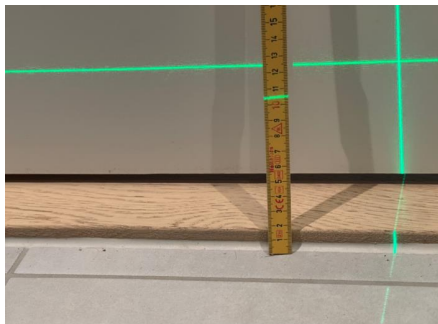
Flislagt gulv med vannbåren gulvvarme. Det ble målt ca. 33 mm fall fra overkant gulv ved terskel til topp slukrist i dusjsone. Ca. 11 mm fall fra overkant gulv ved terskel til overkant gulv ved dusjsone. Det er utført stikkmålinger av gulvet med krysslaser, mindre svanker/bulinger kan eksistere uten at dette blir registrert.

Fallforhold ca. 105 mm overkant gulv ved terskel

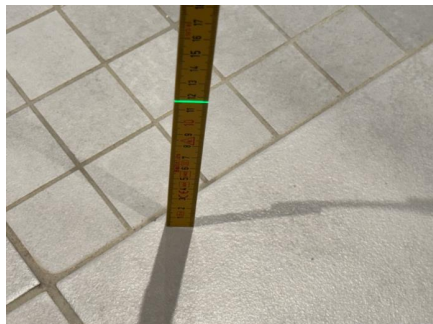
Fallforhold ca. 116 mm overkant gulv ved dusjsone

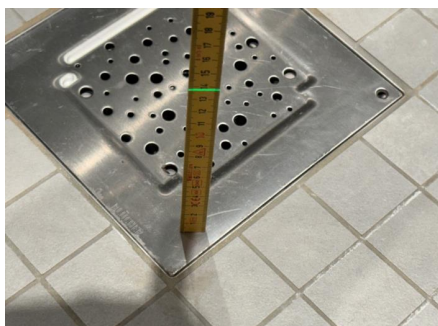
Fallforhold ca. 138 mm topp slukrist i dusjsone

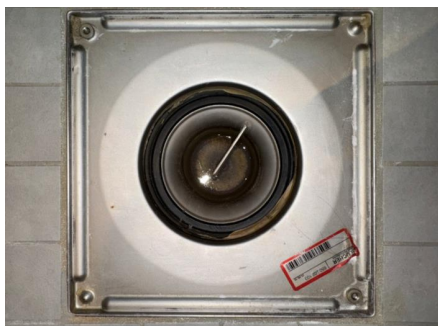
Prefabrikkert våtromskabin. Blucher stålsluk med skrudd slukrist. Ukjent eksakt type tettesjikt/membran, vanskelig å se ved inspeksjon i sluk. Det antas påført smøremembran bak flissjikt på veggene.

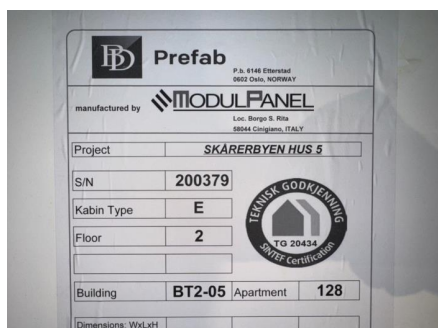
Prefabrikkert våtrom

Våtrommet er bygget som prefabrikkert modul og det er derfor ikke praktisk mulig å gjennomføre hull for fuktsøk. En baderomskabin er en forhåndsprodusert del som settes inn i bygget i stedet for at badet bygges på stedet, ofte som et totalt og ferdig bad. Ved andre fuktundersøkelser enn hulltaking, er det ikke påvist symptomer på fukt/fuktskader (overflatesøk med fuktindikator type Protimeter MMS).

- Det er pga bygningsmessige hindringer ikke fysisk mulig å foreta hulltaking i vegg bak våtsone

- TGIU gitt ut ifra manglende mulighet for hulltaking.

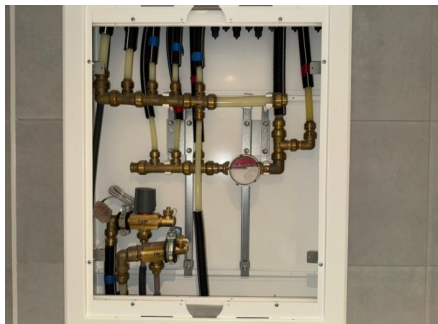
Vannfordelerskap

Vannrør av plast type rør-i-rør system tilkoblet vannfordelerskap. Fordelerskapet er lokalisert på bad/wc med overløp til badegulv. Stoppekran lokalisert i fordelerskap. Røranlegget i boligen er ikke nærmere kontrollert og tilstandsvurdert på befaringen, ut over det som er synlig i rommene. En eventuell utvidet kontroll må utføres av en rørlegger.

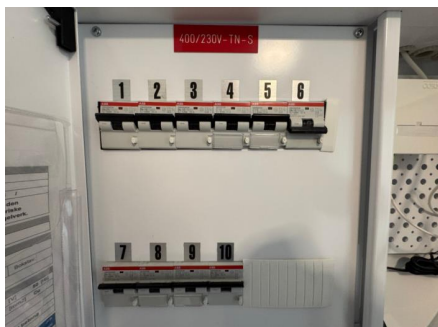
Sikringskapp

400/230 V TN-S systemspenning. Skjult jordet elektrisk anlegg fra byggeår. Sikringsskap: 63 A hovedsikring, overspenningsvern og 10 fordelingskurser med jordfeilautomater. Digital strømmåler er lokalisert i felles tavle/skap i fellesareal. Det antas at det er tilstrekkelig kapasitet til normal bruk. Det ble ikke opplyst om feil eller mangler ved det elektriske anlegget på befaringsdagen.
