Tilstandsrapport

Boligbygg med flere boenheter
-

Kirkegata 171 , 5525 HAUGESUND
-

Befaringsdato: 23.04.2026

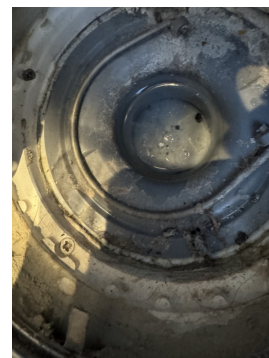
Vurdering av avvik:

- Det er avvik:

Veggene bør ferdigstilles eller males med fuktbestandig maling for å tåle direkte vannpåkjenning, og ventilasjonen bør forbedres, for eksempel ved å etablere mekanisk avtrekk.

Ytterligere undersøkelser av rommet anbefales når boligen er fraflyttet. Manglende tiltak kan føre til økt risiko for fuktskader, muggdannelse og redusert inneklime.

Kostnadsestimat: Under 20 000

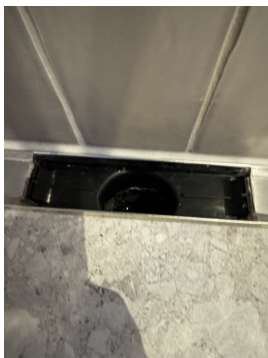
3. ETASJE > BAD

Vurdering av avvik:

- Selv om bom eller hull lyd ikke alltid er et umiddelbart problem, bør det overvåkes nøye før eventuell utvikling i sprekker i flisfuger e.l. oppstår. Dette må en foreta tiltak for, for å begrense utviklingen.

Det anbefales å følge med på området med bom, da flisene kan løsne eller sprekke over tid.

Konsekvensen av å ikke utbedre kan være at fliser løsner eller skades, noe som kan føre til ytterligere skade på gulvet og økt risiko for fuktskader.

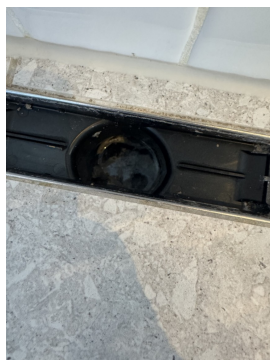
LOFT > BAD

Utstyret som er installert er i god kvalitet og det er i god stand. Innebygget cisterne har utførelse som tilsier at ved lekkasjer så vil vannet renne i overløp til toalettsskål. Dette kan dokumenteres og er også kontrollert av undertegnede.

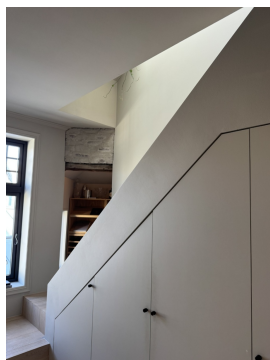
Det er ikke rekkverk på innvendig trapp. Det er etablert mindre hems ved/over kjøkken. Dette området mangler også rekkverk.

Vurdering av avvik:

- Rekkverk på innvendig trapp må monteres for å lukke avviket.

Det bør monteres rekkverk både på innvendig trapp og på hems over kjøkkenet for å ivareta krav til sikkerhet og redusere risikoen for fallulykker. Manglende rekkverk utgjør en betydelig fare for personskade, spesielt for barn og eldre.
