Meierivegen 7C, 2340 LØTEN

**Lun og trivelig 2-roms leilighet  
med smart planløsning midt i  
sentrum. Stor skjermet balkong  
med gode solforhold. Heis.**

| Tilstandsrapport ..... | 39 |

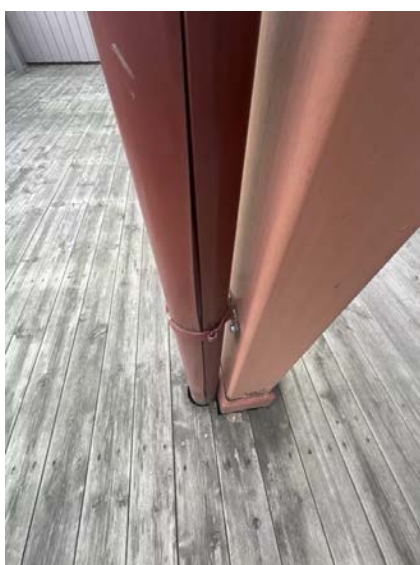
Frostsprengt nedløpsrør fra overliggende terrasse.

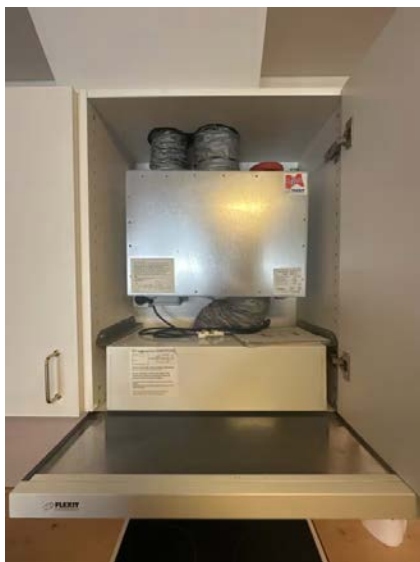
Avtrekk har begrenset funksjon. Det registreres dårlig sug fra ventilator.

Ventilator tilknyttet sentralavtrekk.

Anbefaler ytterligere undersøkelser. Vifte må rengjøres.

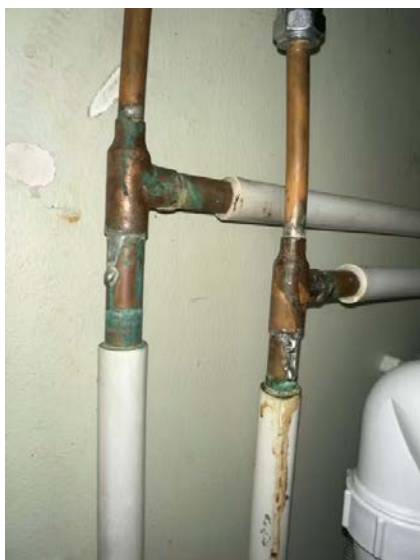
Det registreres irr på rør og koblinger.

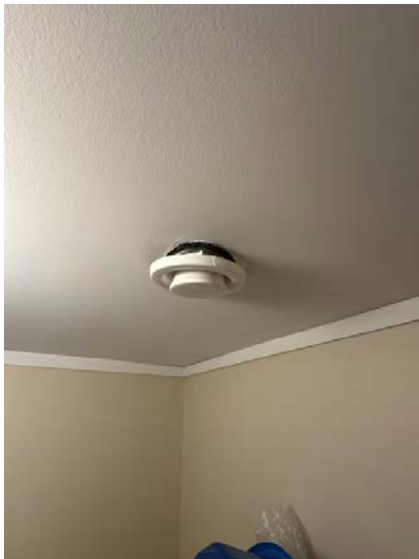
Ventil i himling er løs.

Tilluftspalte ved dører anbefales etablert for optimal ventilering.

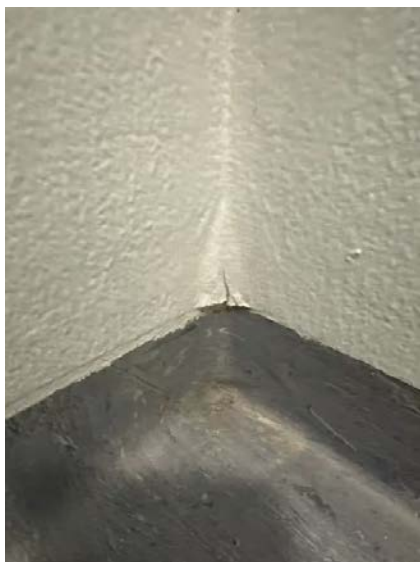
Det registreres svelling i tapet.

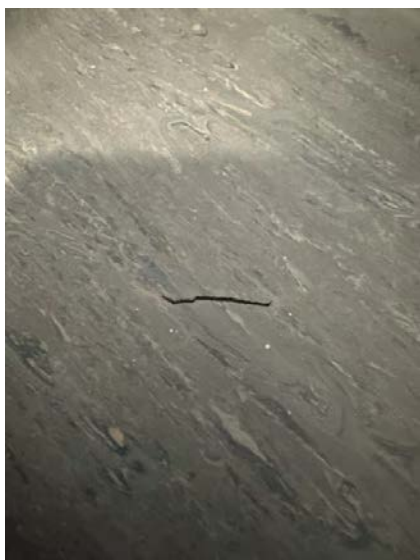
Det registreres sprekk i belegget i dusjsonen.

Løsningen/utførelsen rundt rørgjennomføringer gir fare for fukt inn i konstruksjoner. Lokal utbedring må vurderes.

Det registreres sprekk i belegg i dusjsone.

Utbedring av sprekk i belegget må påregnes.

Badet fungerer med dagens tilstand, men på grunn av alder og påviste forhold bør det brukes med forsiktighet og jevnlig kontroll av overflater anbefales. Det anbefales å installere et dusjkabinett for å unngå fuktbelastning fra fritt vann på gulv og vegger.

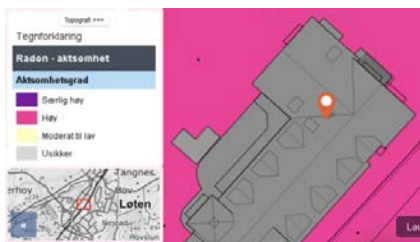
Ved kartsider fra NGU er det angitt at eiendommen ligger i område med høy radonaktivitet.

Det bør gjennomføres radonmålinger. Anbefaler ytterligere undersøkelser.
