# Tilstandsrapport

Tomannsbolig

Idrettsveien 15 B, 1892 DEGERNES

Befaringsdato: 18.11.2024

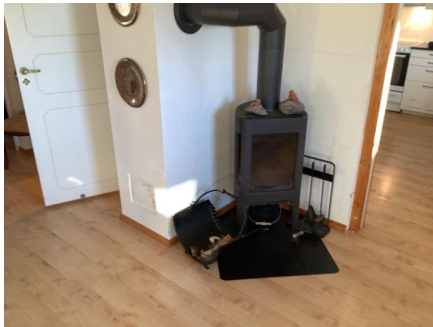
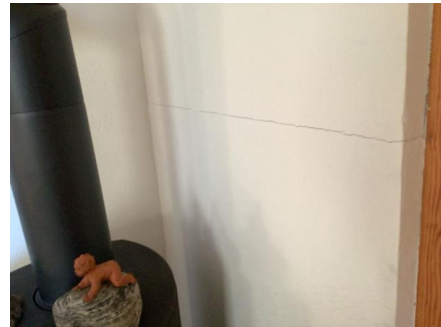
- Ildfast plate mangler på gulvet under sotluke/feieluke på pipe.

Sprekk i brannmur.

- Det anbefales å montere ildfast plate under luker på pipe.

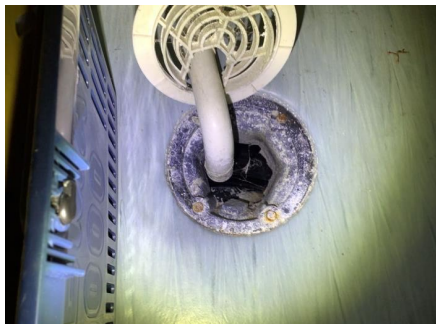
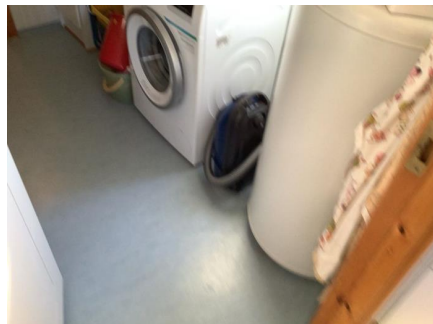
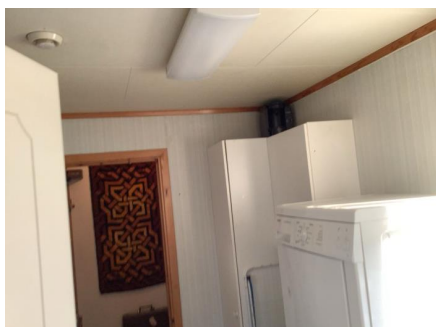
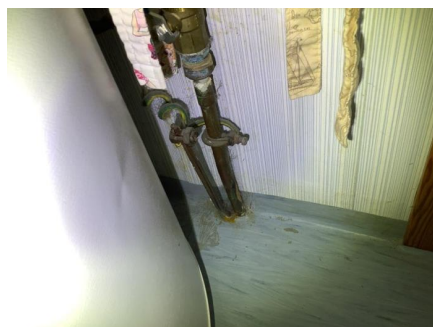
#### TG 3 Generell

Vaskerom fra byggeår: Veggene har tapet. Taket har himlingsplater. Gulvet har vinylbelegg. Rommet har elektriske varmekabler. Utslagsvask i plast. Naturlig ventilering.

- Våtrommet må oppgraderes for å tåle normal bruk etter dagens krav.

- Våtrommet må totalrenoveres. Alle forhold med tettesjikt, våtsone, sluk m.m. må dokumenteres.

**Kostnadsestimat: 50 000 - 100 000**

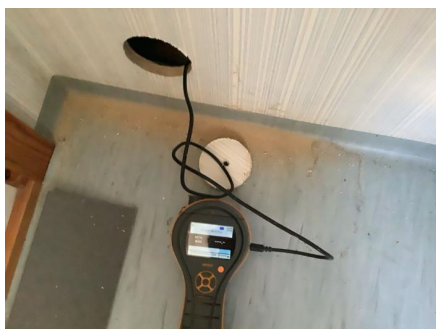
Hulltaking er foretatt uten å påvise unormale forhold.

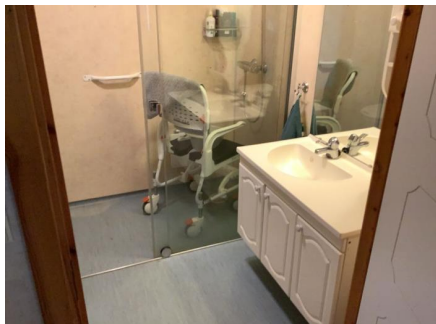
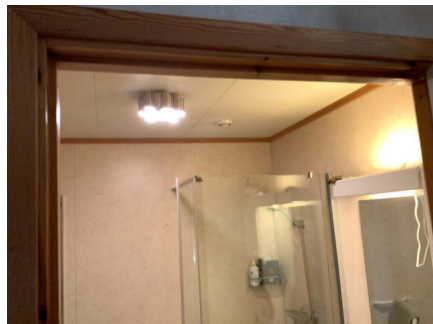
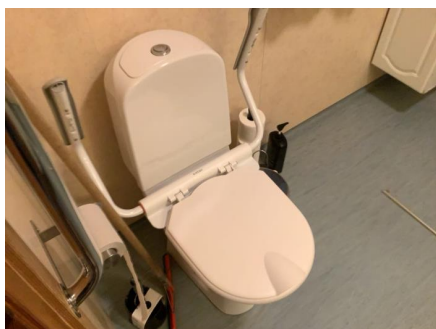
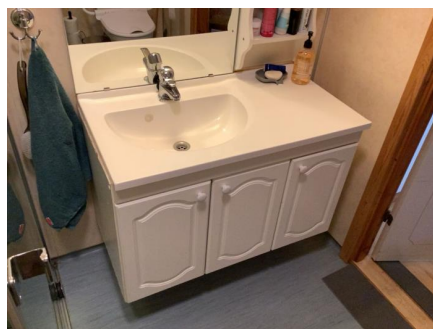
### Generell

Bad fra byggeår. Veggene har baderomsplater. Taket har himlingsplater. Gulvet har vinylbelegg. Rommet har elektriske varmekabler. Rommet har innredning med servant, toalett og dusjvegger/hjørne. Det er naturlig ventilering.

- Våtrommet må oppgraderes for å tåle normal bruk etter dagens krav.

- Våtrommet må totalrenoveres. Alle forhold med tettesjikt, våtsone, sluk m.m. må dokumenteres.

Kostnadsestimat: 50 000 - 100 000

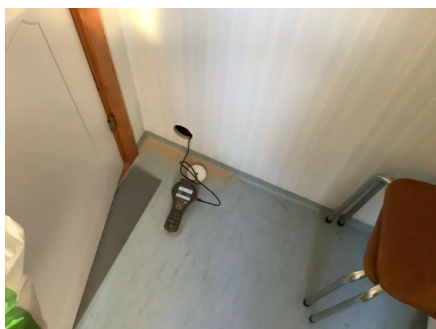
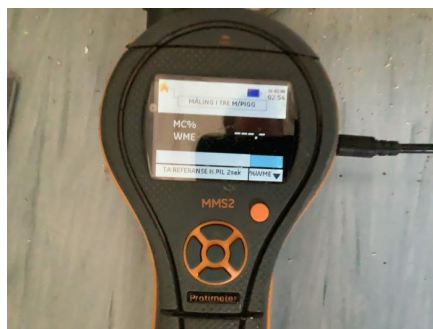
Hulltaking er foretatt uten å påvise unormale forhold.

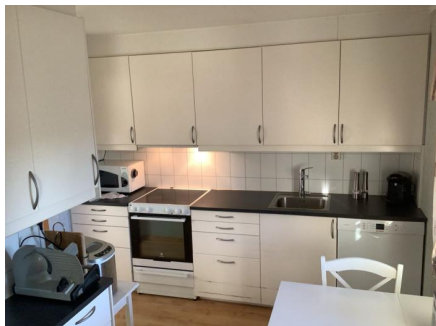
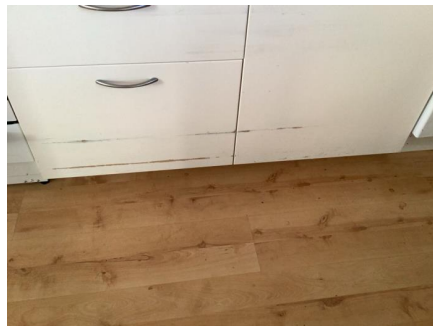
- Det er påvist skader på overflater/kjøkkeninnredning utover normal slitasjegrad.

Merker på fronter fra rullestol.

- Det må påregnes lokal utbedring/utskiftning.

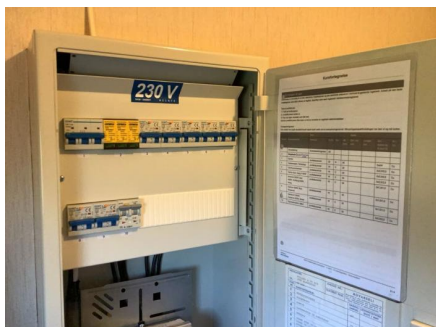
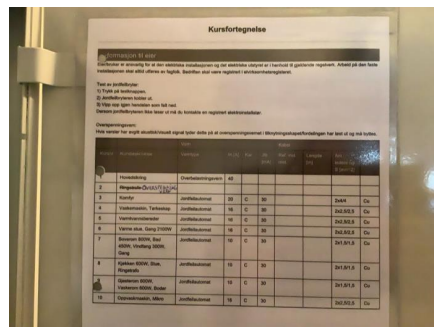
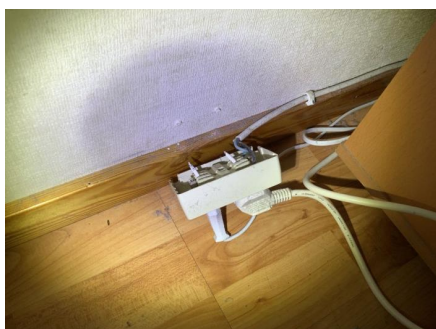
Ja Det er ikke foretatt kontroll av det elektriske anlegget i løpet av de siste 5 årene. Det anbefales på generelt grunnlag en gjennomgang av en registrert elektroinstallasjonsvirksomhet.

Må festes igjen.

Kostnadsestimat: 10 000 - 50 000
