Tilstandsrapport

Enebolig

Vålgutua 391 , 2436 VÅLER I SOLØR

Oppdragsnr.: 20580-1890

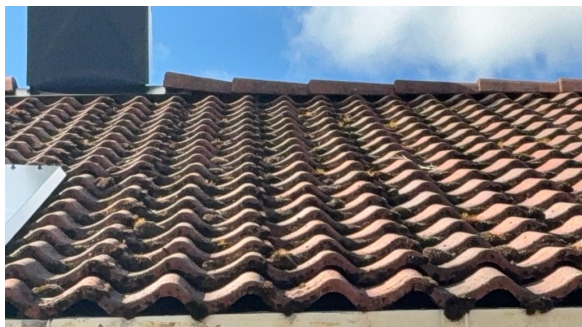
- Mer enn halvparten av forventet brukstid er passert på taktekingen.
- Mer enn halvparten av forventet brukstid er passert på undertak.

Det er mosevekst på deler av taket.

- Overvåk tilstanden jevnlig. For å få tilstandsgrad 0 eller 1 må tekkingen skiftes ut, men tidspunktet for når dette er nødvendig er vanskelig å si noe om.

Rengjøring av takflater.

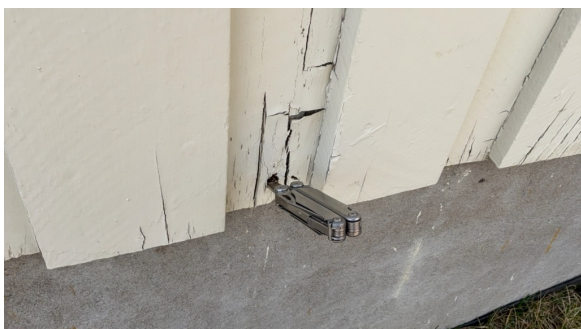
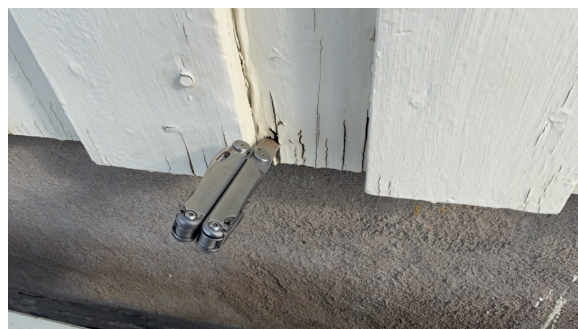
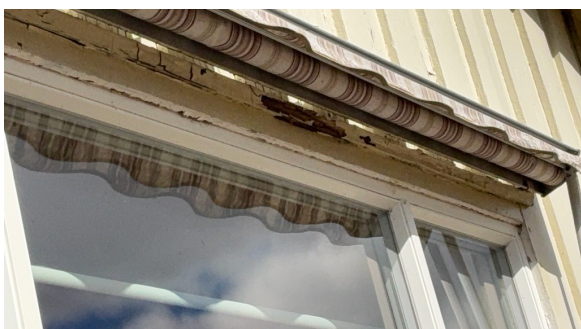
Det er mye oppsprekking i nedkant på kledningsbord.

Det er flere steder råte i kledningsbord.

Eksempel på råte i kledning.

Vedlikehold av overflater og utskifting av råteskadet treverk.

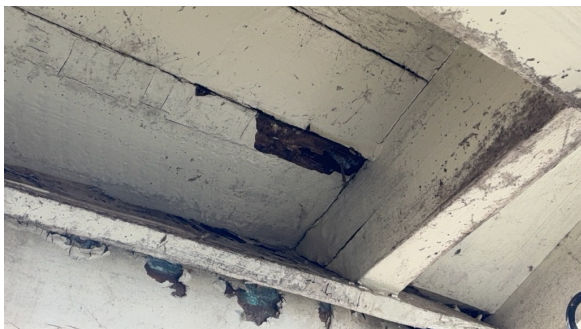
Det er råte i kledning i takutstikk ved entre.

Vedlikehold av utvendige overflater og utskifting av råteskadet treverk.

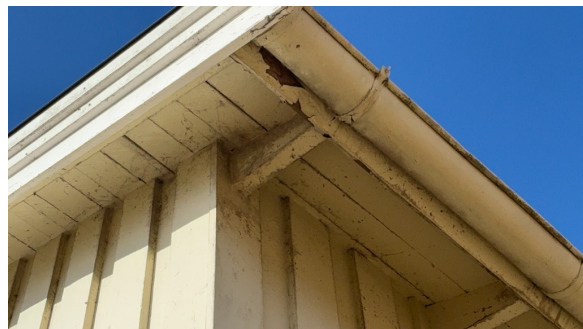
Det er stedvis svertesopp og avskaling av maling på overflater.

Eksempel på slitasje.

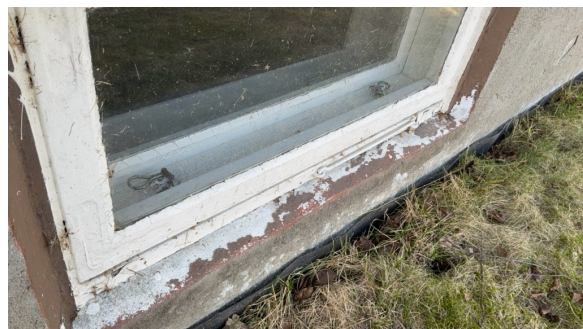
Vinduer med enkle glass og varerammer har passert forventet brukstid og har slitasje og oppsprekking i kitt.

Eksempel på slitasje.

Vinduer med enkle glass og varerammer nærmer seg modne for utskifting.

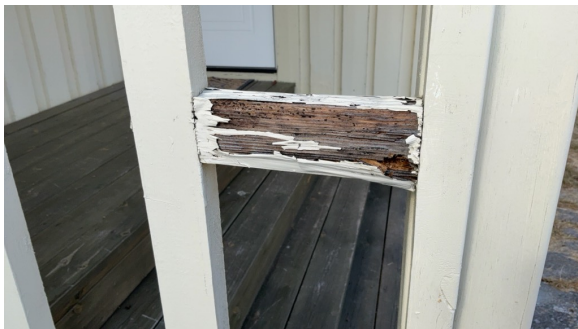
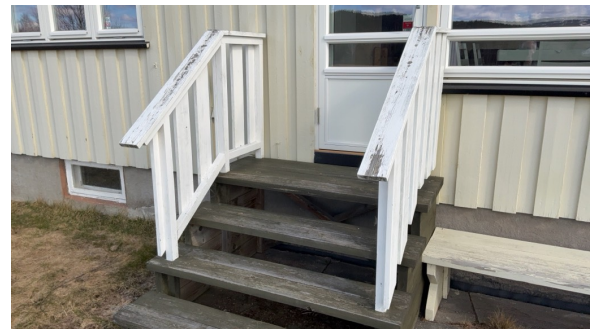
Trapp ved entre: Slitasje på overflater. Svertesopp på enkelte overflater. Råte på spilevegg.

Vedlikehold av overflater og utskifting av råteskadet treverk.

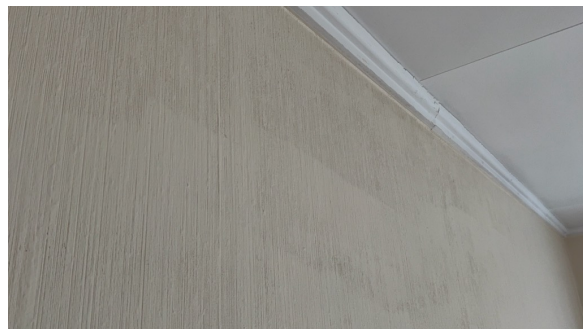
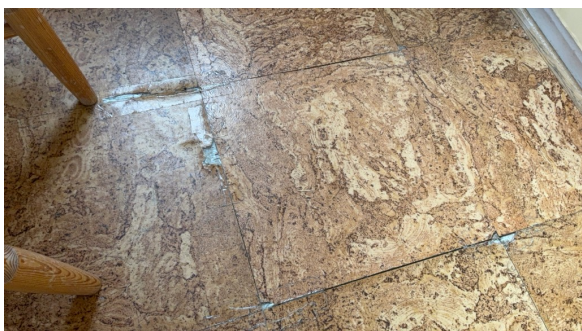
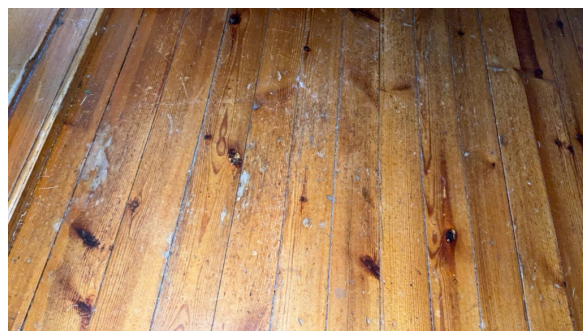
Stedvis folder og riss i tapet.

Flere overflater er modne for oppussing.

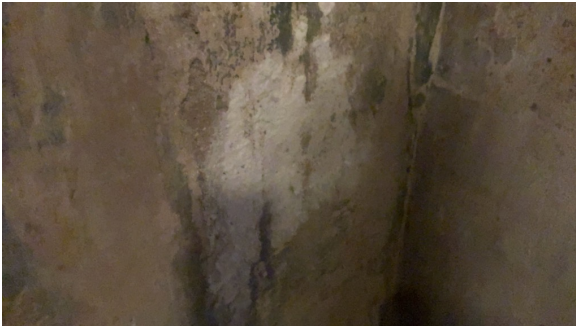
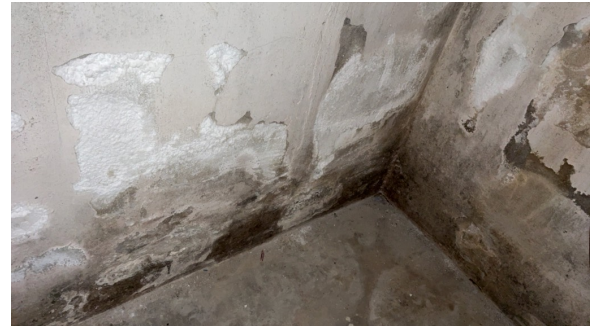
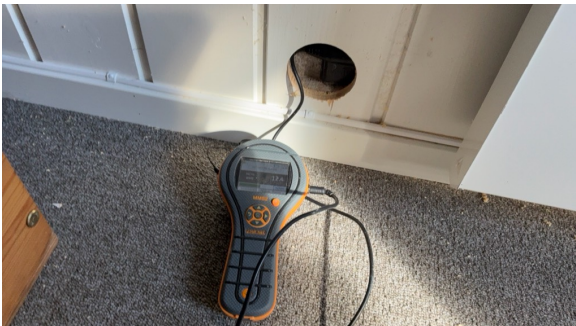
Det er stedvis avsaling og saltutslag på åpne murvegger, indikerer fuktpåkjenninger.

Det er foretatt hulltaking og fuktmåling i utforet vegg mot terreng på ett sted i kjeller uten at normale forhold ble avdekket. Det advares på generelt grunnlag om at utforede vegger mot terreng er risikokonstruksjoner som kan medføre og skjule sopp- og råteskader. Skader kan finnes på andre steder enn på kontrollpunkt.

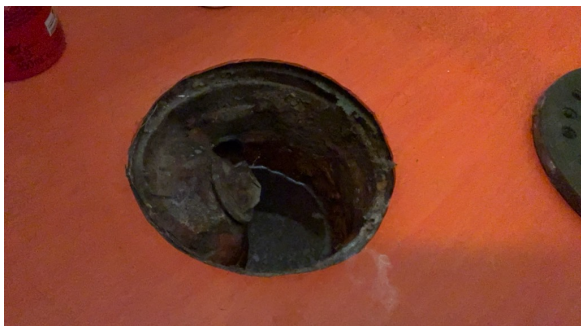
Det er ikke tilslutning mellom gulvbelegg og sluk.

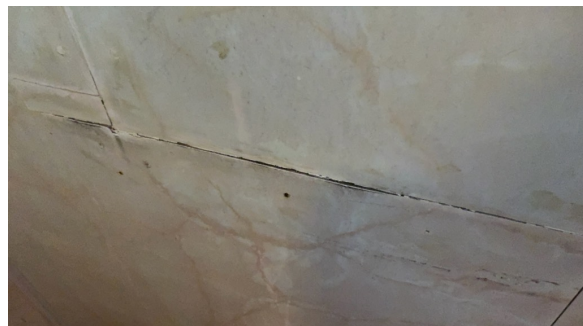
Skjøter på veggplater i våtsone.

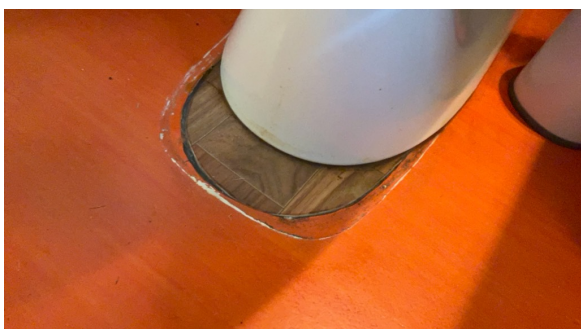
Utett i gulv ved toalett.

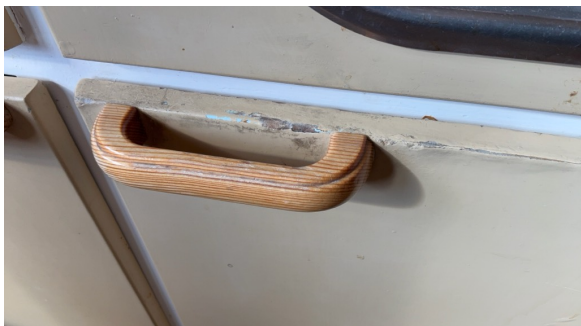
Eksempel på slitasje.

Det er ikke nødvendig med tiltak ut fra funksjon.

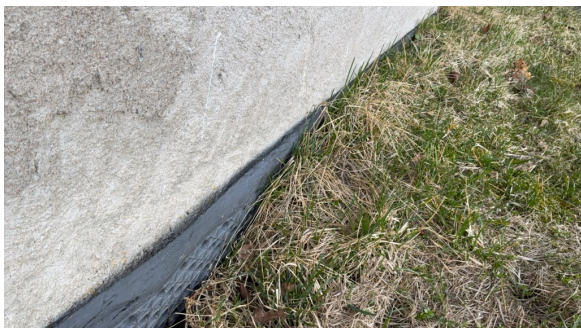
Ukjent løsning for drenering. Det kan ses fuktsperre med knotteplast på grunnmur..

Montering av avslutningslister.

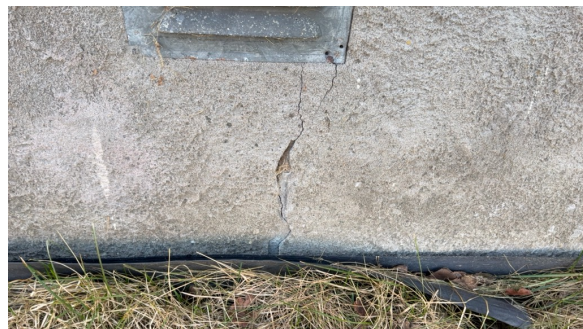
Det er stedvis sprekker i grunnmurer.

Det er stedvis sprekker i grunnmur.

Forsegling av sprekker.

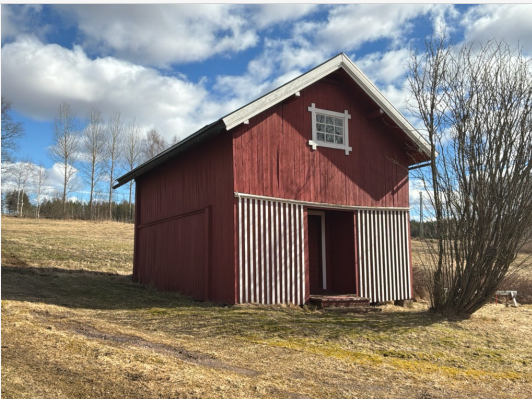
Stabbur

Etterslep på vedlikehold og kraftige skjevheter. Trevegger ligger delvis lavere enn terreng, råteskader nederst på vegger.

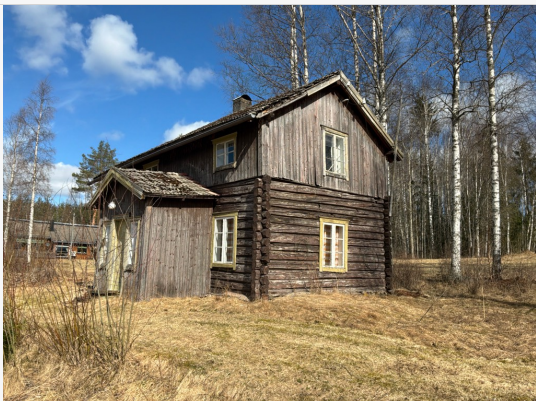
Tidligere bolig

Etterslep på vedlikehold og skader på bygget.

Eldre bygge som har flere skader og er modent for riving.
Det er ikke adkomst til bygget og bygget er ikke befart.
