Tilstandsrapport

Enebolig

Asbjørn Dørumsgards veg 12, 2008
FJERDINGBY

Befaringsdato: 19.11.2024

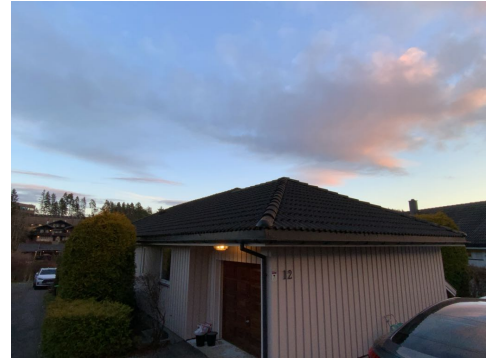
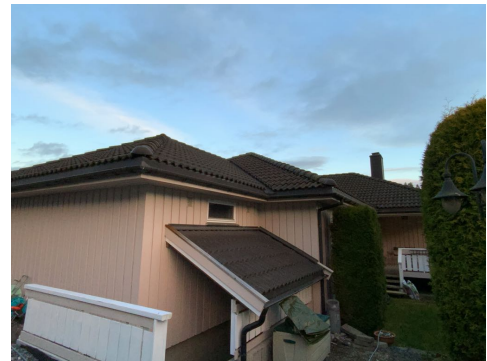
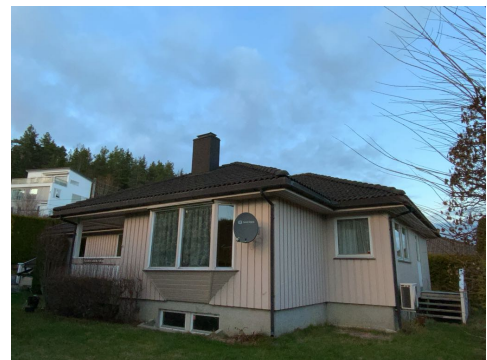
Taktekking anses å ha sin tiltenkte funksjon uten negative avvik utfra alder tatt i betraktning. Kommende lokale utskiftninger av stein er påregnelig på sikt. Taktekke ble inspisert fra bakkenivå og er i hovedsak vurdert opp mot alder og gjenværende forventet levetid. Undertaket ble besiktiget fra innsiden av loftet da det var synlig sutakplater som undertak.

Besiktigelse av taktekke.

- Tidspunkt for utskiftning av undertak nærmer seg.
- Overvåk tilstanden jevnlig. For å få tilstandsgrad 0 eller 1 må tekkingen skiftes ut, men tidspunktet for når dette er nødvendig er vanskelig å si noe om.
- Tidspunkt for utskiftning av takteking nærmer seg.

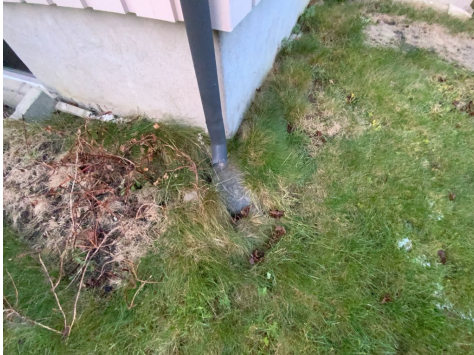
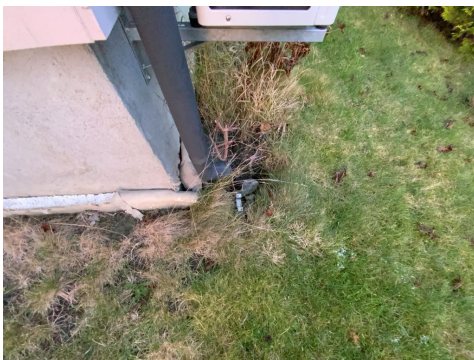
- Det er ikke tilfredsstillende bortledning av vann fra taknedløp ved grunnmur.
- Det er påvist avvik i beslagløsninger.
- Mer enn halvparten av forventet brukstid er passert på renner/nedløp/beslag.

Nedløp bør føres ned i grunn og bort fra boligen.

- Overvåk tilstanden jevnlig. For å få tilstandsgrad 0 eller 1 må beslag/renner/nedløp skiftes ut, men tidspunktet for når dette er nødvendig er vanskelig å si noe om.

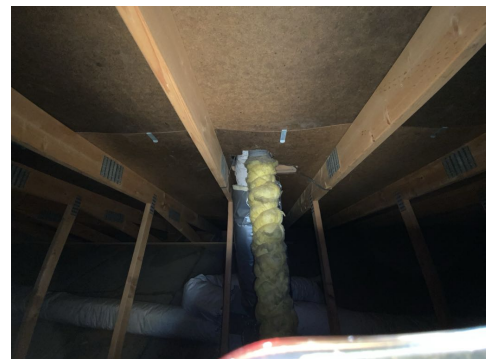
- Det er fra loft/kryploft påvist indikasjoner på at det er punktering av dampspærre, som medfører svekket effekt av dampspærrefunksjonen.
- Det er påvist avvik rundt gjennomføringer i takflaten.

Kontroll rundt rørgjennomføringer.

- Det bør gjøres lokale tiltak.

Luftlekkasjer kan føre til kondens og videre belastning av undertak samt soppdannelser der utbedrende tiltak bør utføres på sikt og tilfaller ny eier. Luftlekkasjer kan også forårsake varmetap fra underliggende oppvarmende rom.

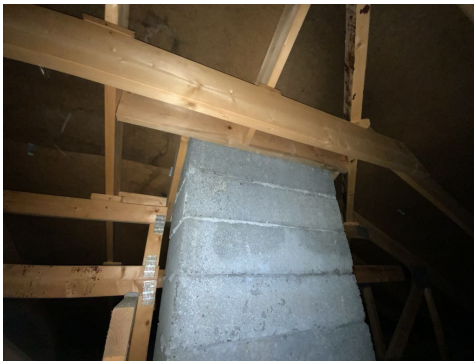
Kontroll rundt pipeløp.

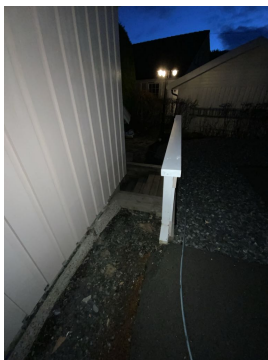
Rekkverk har synlige skjevheter.

Utbedringer av rekkverk og manglende håndløpere bør utbedres.

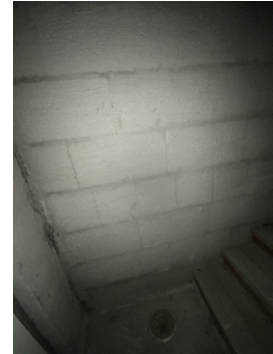
- Betongtrapp har mindre sprekker/skader

Synlige riss.

- Påviste skader må utbedres.

Håndløper på vegg bør opparbeides. Utbedringer av synlige riss i murkonstruksjon er påregnelig.

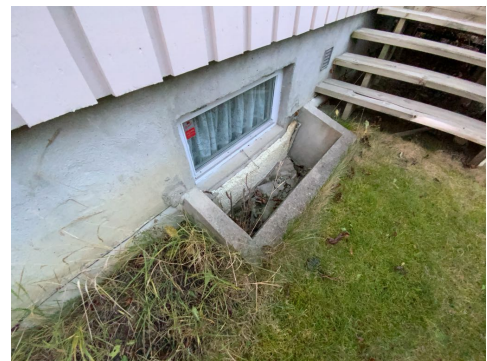
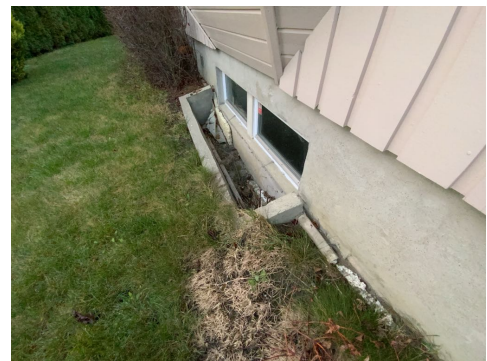
lyskasser med synlige avvik.

Synlige skjevheter.

Oppretting er påregnelig.

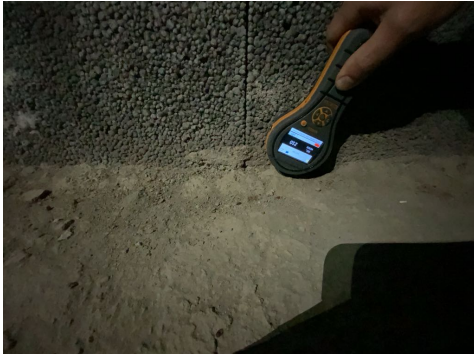
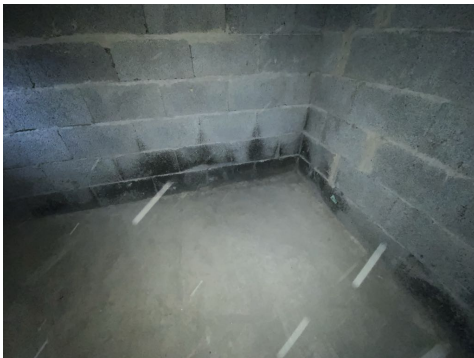
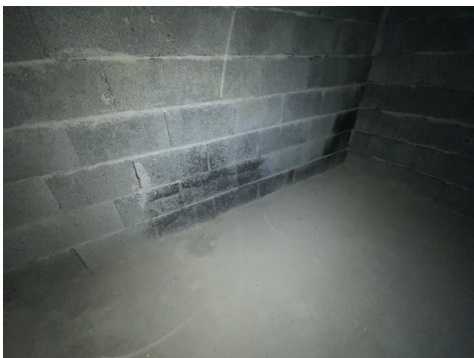
- Det er påvist indikasjoner på noe fuktgjennomtrenging inn i kjellermur.

Indikert variable fuktverdier på nedre del av grunnmur.

Synlige fuktflekker på nedre del av grunnmur.

- Det påviste fuktnivå gir grunn til å overvåke konstruksjonen jevnlig for å se utvikling over tid, og eventuelt foreta tiltak for å unngå fuktskader.

Overflater i kjeller må ikke innredet før ny drenering er etablert samt konstruksjoner er tørket ut. Ingen umiddelbar fare for øvrig om konstruksjonen står slik som den er i dag, men det bør ikke lagres løsøre direkte på gulv eller mot vegger.

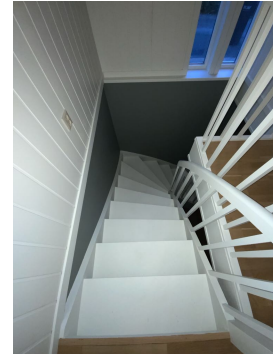
Besiktigelse av trapp.

- Håndløper bør monteres, men det var ikke krav på byggetidspunktet.
- Åpninger er såpass store at det ut ifra sikkerhetsmessige forhold anbefales å lage mindre åpninger.

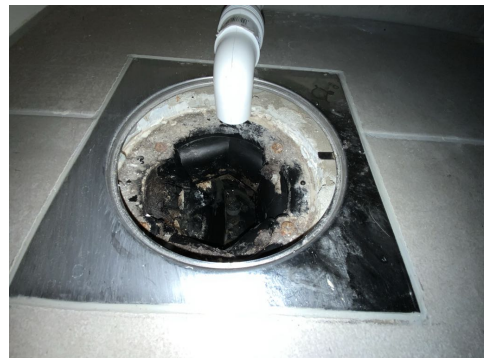
Kontroll av sluk.

Lokal utbedring rundt sluk bør utføres. Direkte vannbelastning på gulv bør unngås. Prisstimat er for lokal utbedring av sluk der utbedringer av hele gulvet i sin helhet vil ha et høyere kostnadsestimat. Dokumentasjon bør innhentes hvis mulig.

Kostnadsestimat: 50 000 - 100 000

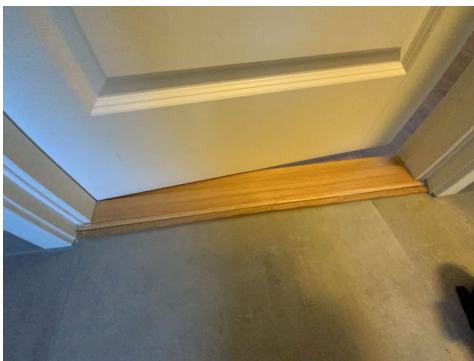
Luftespalte på dørbled bør opparbeides.

- Det bør etableres tilfredsstillende tilluft til våtrom f.eks. luftespalte ved dør e.l.

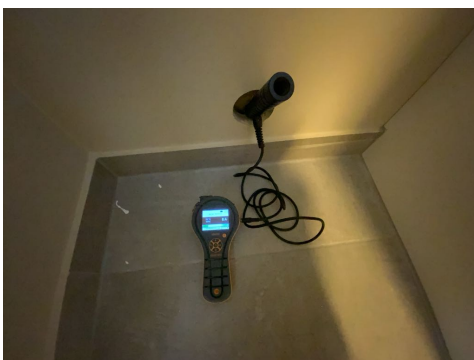
Hulltaking er foretatt uten å påvise unormale forhold. Hulltaking er foretatt ved/i Vaskerom. Fuktvotemåling (vekt%) i konstruksjonen ble målt til 7.

Utført hulltaking.

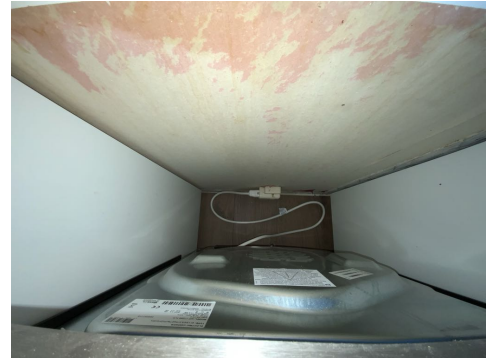
Kontroll bak ovn. Ingen tegn til fuktskader på befaringsdagen.

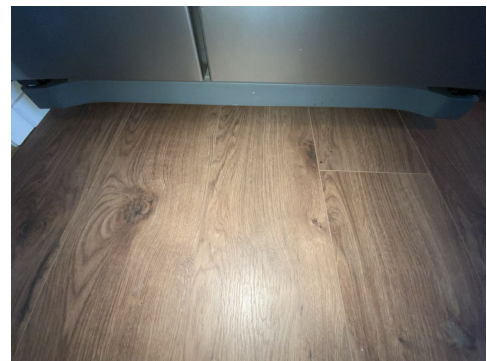
Kontroll på undersiden av kjøleskap. Ingen tegn til fuktskader på befaringsdagen.

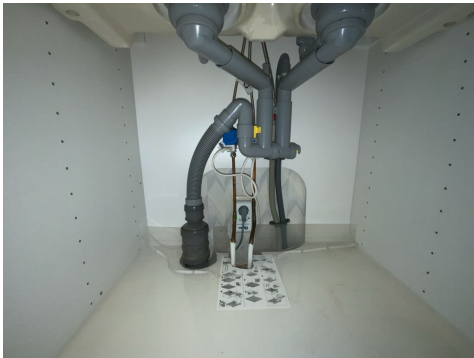
Røropplegg av eldre kobberrør dog nyere røropplegg på badet og toalettrom iht. eiers opplysninger. Røranlegget er ikke kontrollert av den grunn at dette krever spesielt utstyr og kompetanse. Med tanke på alder og materialvalg ansees rør som tilfredsstillende men kommende modernisering av røropplegg kan heller ikke utelukkes på sikt. Ingen negative avvik observert, og/eller opplyst av eier. Waterguard i benkeskap på kjøkken bør etableres for god sikring av lekkasjevann.

Besiktigelse av røropplegg.

- Det er ikke behov for utbedringstiltak siden anlegget fungerer i dag, men ut ifra alder kan skader plutselig oppstå på eldre anlegg.

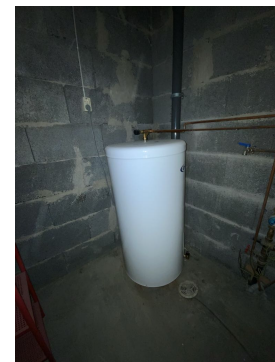
Det er påvist avvik i den elektriske tilkoblingen av varmtvannstanken.

Besiktigelse av bereder.

Det bør etableres fast strømtilkobling med bryter på bereder grunnet branntilløp i stikkontakt kan oppstå. Bereder er for øvrig normalt fungerende.

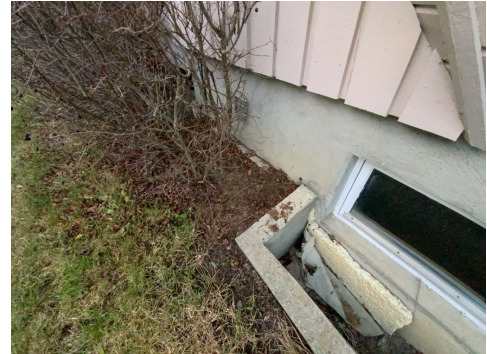
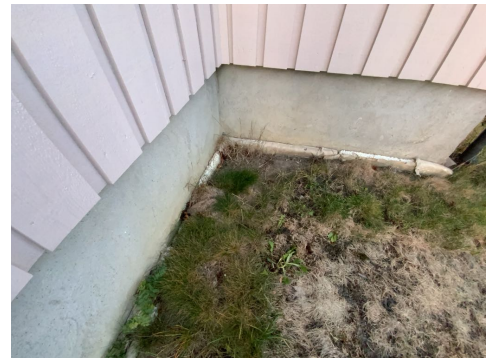
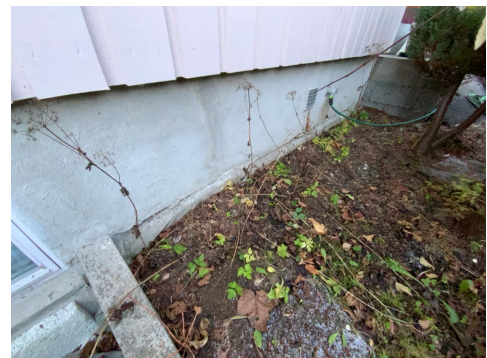
for undertegnende vdr. dreneringens tilstand videre under grunn.
Ingen synlig fuktsikring på kontrollstedene. Drenering fra byggeår.

Kontroll av drenering/fuktsikring.

- Tiltak for redrenering rundt boligen kan ikke utelukkes.
- Overvåk tilstanden jevnlig. For å få tilstandsgrad 0 eller 1 må dreneringen skiftes ut, men tidspunktet for når dette er nødvendig er vanskelig å si noe om.
