Ole I. Bores veg 62 4351 KLEPPE

Tilstandsrapport Eierskifte

Boligtype: Leilighet

Byggeår: 2018

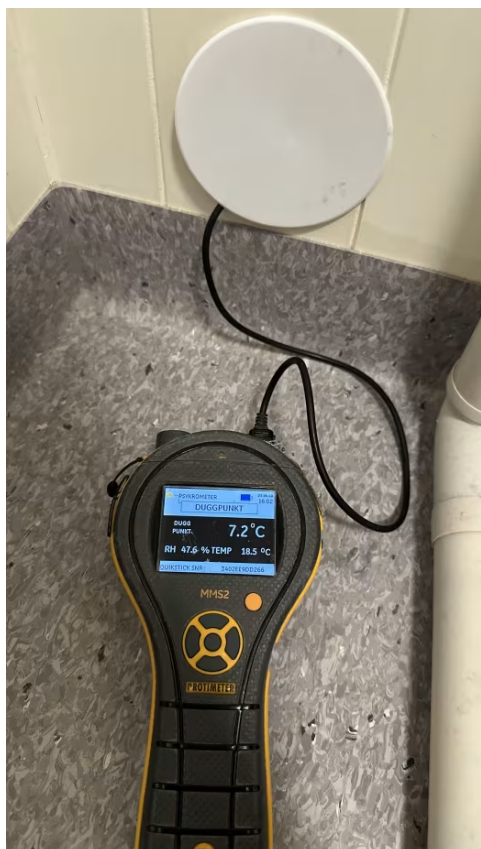
6.12 Våtrom: Bad

Beskrivelse	
Utstyr: Vegg hengt toalett, servant i innredning, skap og dusjnise.	
Er det skader på utstyr og innredning?	Nei
Er det innebygd sisterner til klosett?	Ja
Er det manglende drenering av lekkasjevann fra innebygd sisterner?	Ja
Oppsummering av sanitærutstyr	TG-2
Det er ikke etablert noen drengåpning for synliggjøring av eventuelle lekkasjer fra innebygget sisterner til klosett, og det er ikke forevist noen dokumentasjon på annen godkjent løsning. Riss/fugeslipp i overgang toalett/kasse. Ellers ingen spesielle avvik utover normal brukslitasje.	
Anbefalte tiltak sanitærutstyr	
Dokumentasjon av annen godkjent løsning for innebygget sisterner bør fremskaffes, eventuelt etablere en waterguard i tilknytning til innebygget sisterner.

Mindre riss, og variable fuktverdier omliggende vannuttak i dusjnisen, dette er trolig fukt mellom flis og membran, og er påregnelig normalt når dusj er i daglig bruk.
 Ingen registrert "bom"
 Det ble ikke registrert fukt ved hulltaking fra tilstøtende rom.

Dokumentasjon av annen godkjent løsning for innebygget sisterner bør fremskaffes, eventuelt etablere en waterguard i tilknytning til innebygget sisterner.
