Dokumentsamling til salgsoppgave

Elias Kræmmers vei 5B, 1513 Moss

Oppdragsgiver:	[REDACTED]
Skadenummer	NA
Prosjektnummer BER:	20210411
Oppdrag mottatt:	02.09.2021
Adresse:	Elias Kræmmers vei 5B, 1513 Moss
Matrikkel:	Gnr. 1, Bnr. 976 – Moss kommune
Bygningstype:	Tomannsbolig
Byggeår:	1954 (Renover/oppusset i nyere tid)
Skadedato:	NA
Skadetype:	Kommunale godkjenninger
Besiktiget dato:	11.10.2021
Tilstede ved befaring:	[REDACTED] og Anders Ugland (BER)
Utførende konsulent:	Anders Ugland
Ansvarlig partner/KS:	Nils-Erik Christiansen / Andreas Guldbrandsen

REKLAMASJONSTAKST

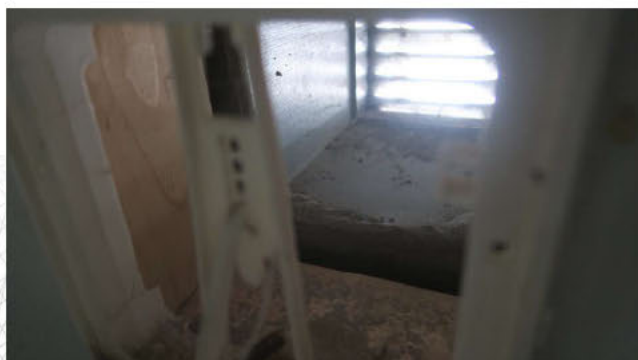
Trapp må bygges ny. Pil viser gulvet der det må tas hull ned til kjeller.

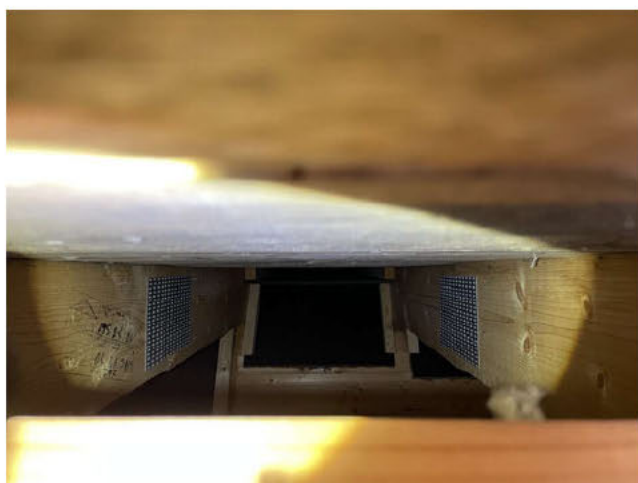
I tilbygget del er det mangelfull tetting mot knevegg og eksponert isolasjon på undergurt. Luftespalte er etablert mellom undertak og isolering. Luftingen har ingen utløp i mønet og fungerer dermed ikke som forutsatt.

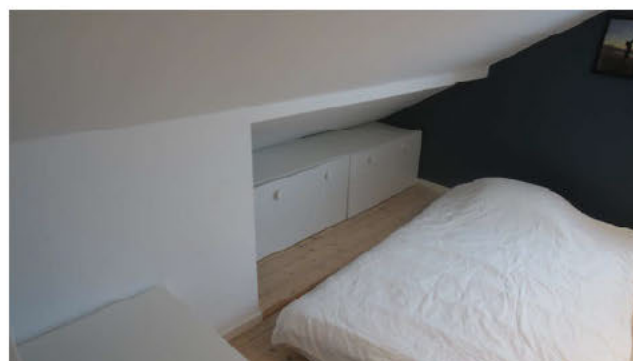
Knevegg på soverom nord er fjernet etter 2014. Endringer i bærekonstruksjoner er søknadspiktig og må i tillegg projekteres av ansvarlig foretak.

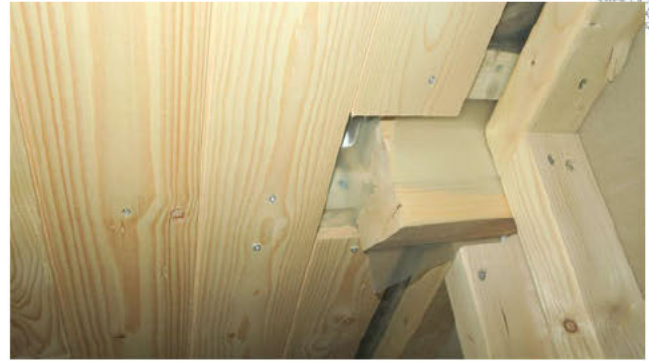
Godt synlige utettheter i dampsperre mot himling i kne loft. Medfører transport av fuktig luft opp i konstruksjoner med påfølgende risiko for kondens. Dette er lett å observere for bygningsakkyndig.

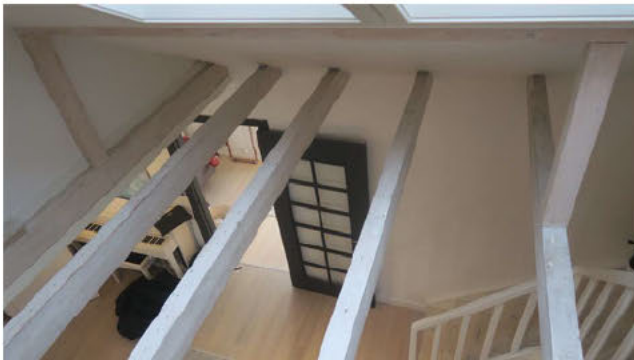
Bjelkelag er åpnet opp etter 2014. Brannkonsulent og statiker har konkludert med at bjelker ikke ivaretar brannsikkerhet eller styrke.

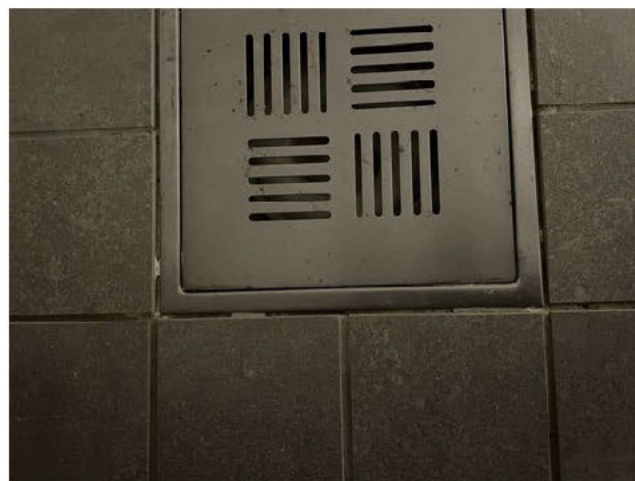
Fuger sprekker på bad.

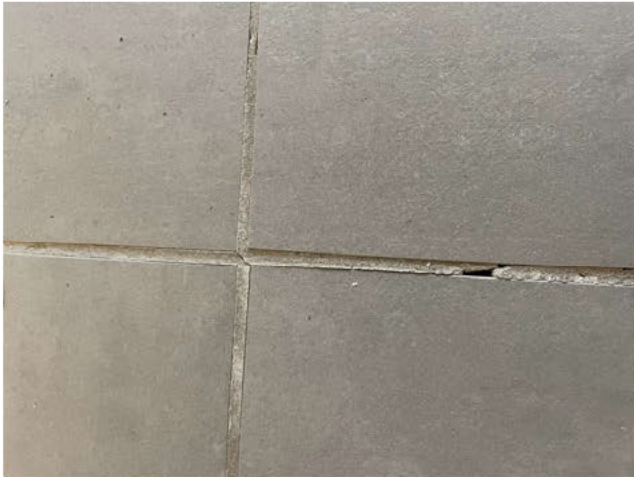
Fuger sprekker på andre gulv i kjeller. Fliser er løse og kan trykkes opp og ned.

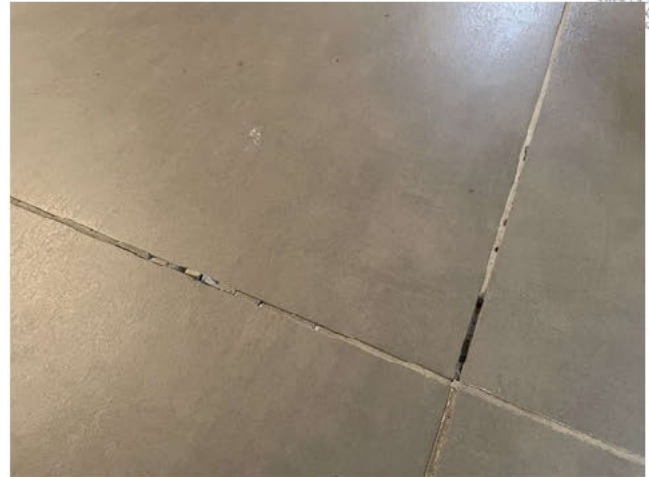
Fuger sprekker på andre gulv i kjeller. Fliser er løse og kan trykkes opp og ned.

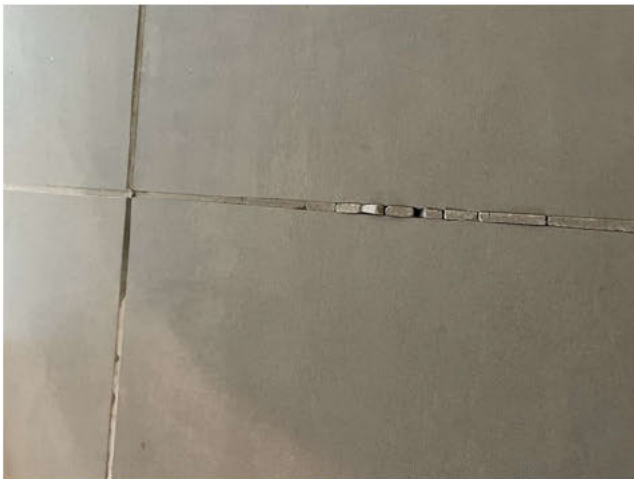
Fuger sprekker på andre gulv i kjeller. Fliser er løse og kan trykkes opp og ned.

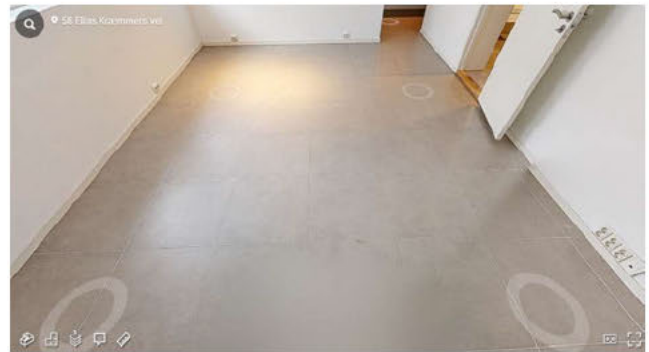
Flislagt gulv med omfattende bom i fliser. Må skiftes for å utbedre. Vurderes under punkt for el-arbeider.

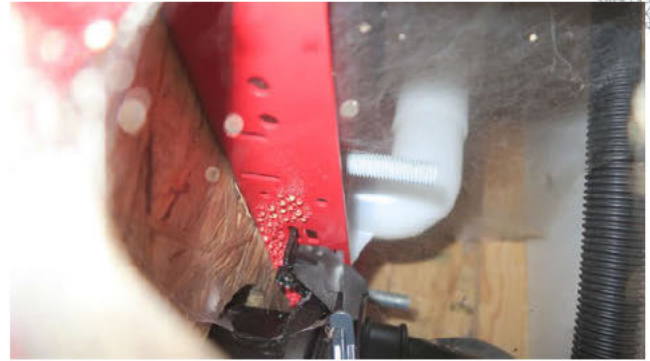
Synlige vanndråper inne i kassen. Åpenbare fuktproblemer.

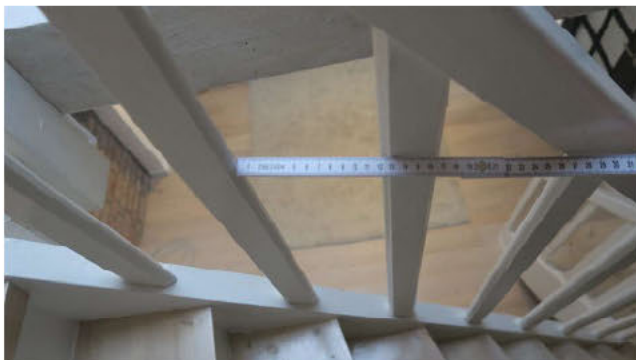
Åpninger i rekkverk er eneste avvik omtalt i tilstandsrapport. Dette problemet kan enkelt utbedres i seg selv ved å montere ekstra spiler mellom eksisterende spiler.

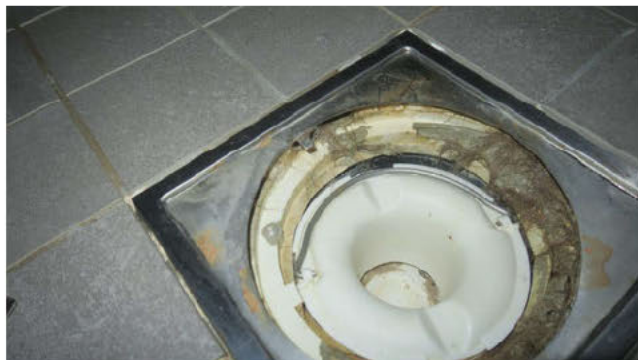
Mansjett er ikke smurt under klemring og trekker fukt som kan medføre skader.

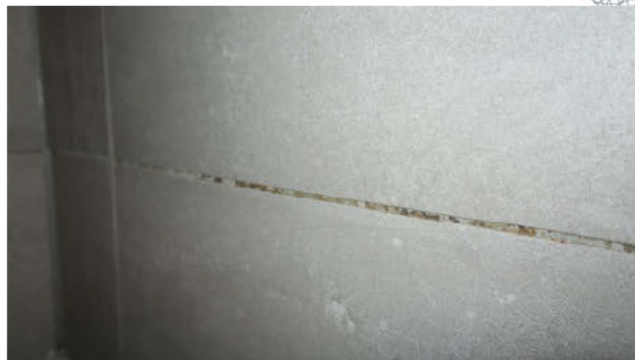
Fuger er ufagmessig utført.

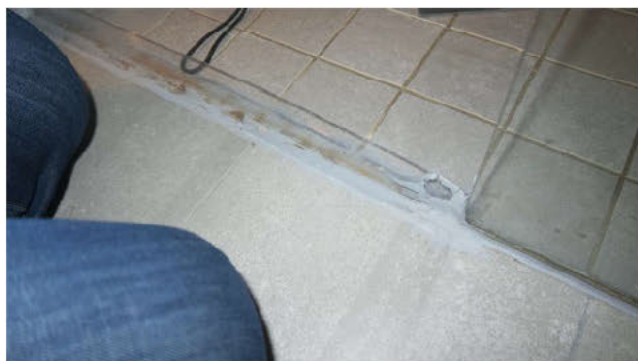
Plastlist hindrer eventuelt lekkasjevann i å evakuere til sluk.

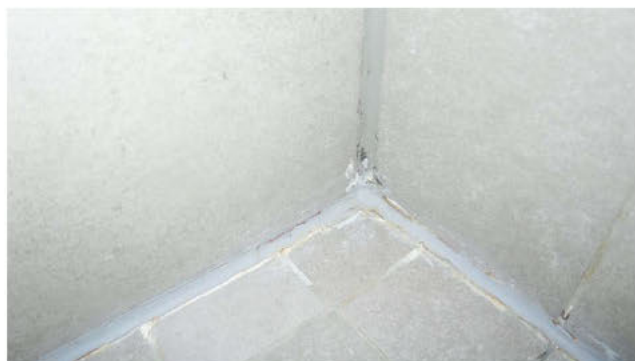
Fuger er ufagmessig utført.

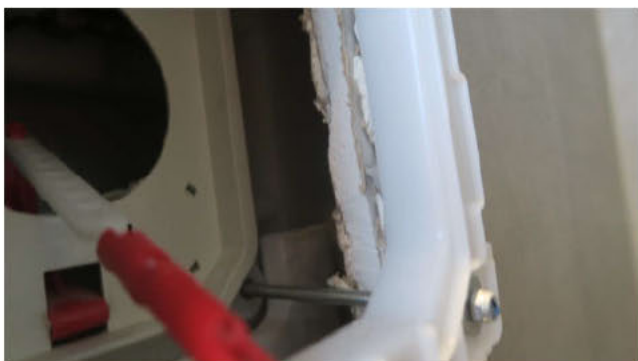
Det er eksponert gips i toalett-kassen bak flisene. Kassen er ikke bygget vannskadesikker.

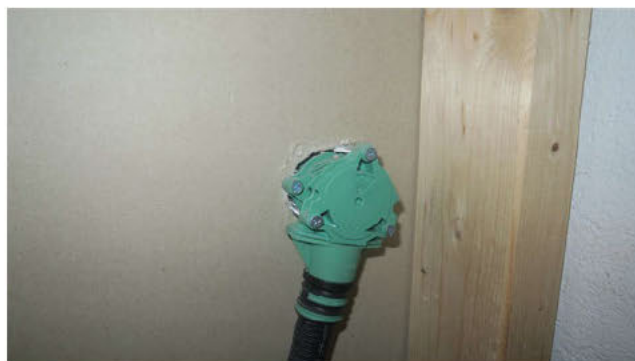
Innfesting av rør er ufagmessig utført.

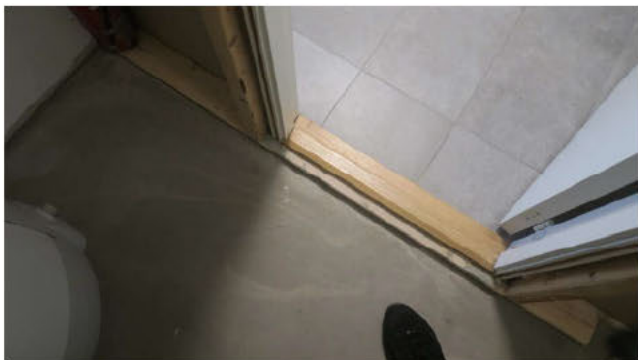
Ingen avrenningsmulighet fra varmtvannsbereder. Vannskader vil oppstå ved lekkasje fra bereder.

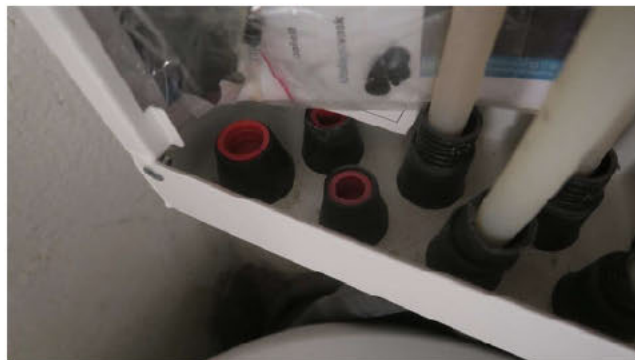
På befaring ble det avdekket manglende dremsmulighet fra skapet. Akkurat dette er enkelt å løse, men vitner om ufagmessighet og manglende kunnskaper om faget. Lekkasjevann skal ledes til rom med sluk eller så skal vannet automatisk stenges.

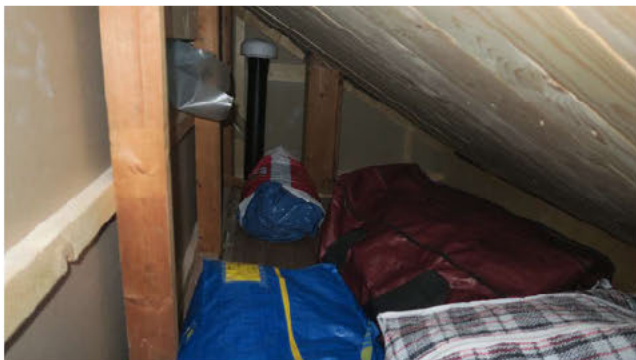
På kneloft er det lett synlig at det er montert luftesoil uten at denne føres over tak. Det er montert på en usikker løsning i form av durgøventil. Dette er ikke tilfredsstillende som fast montering og er lett synlig for byggsakkyndige.

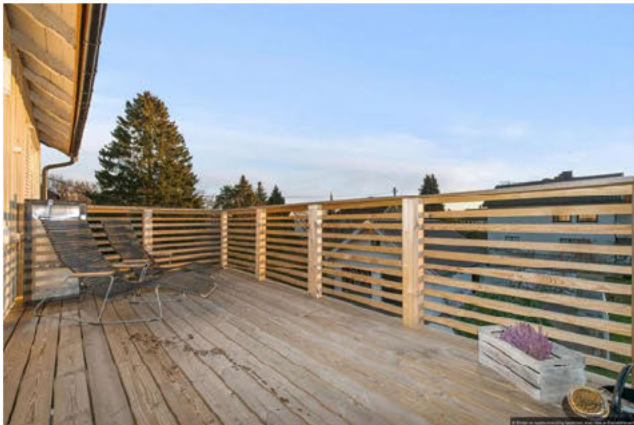
Bilde fra salgsoppgave. Avstand mellom spiler gjør at rekkverket er enkelt å klatre i, hvilket er forskriftsstridig og kan medføre fallulykker. Maks avstand skal være 20 mm mellom spiler.

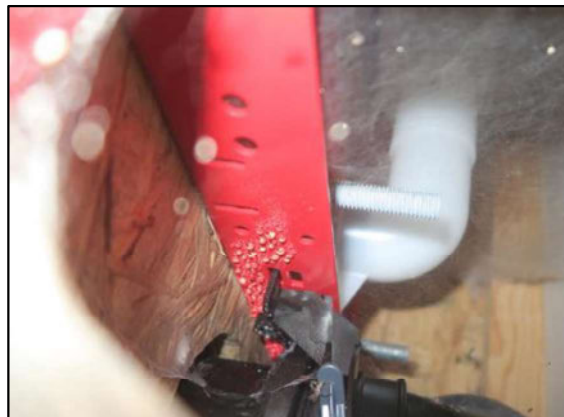
Angjeldende WC-rom

Fukt/kondens inne i siternekasse

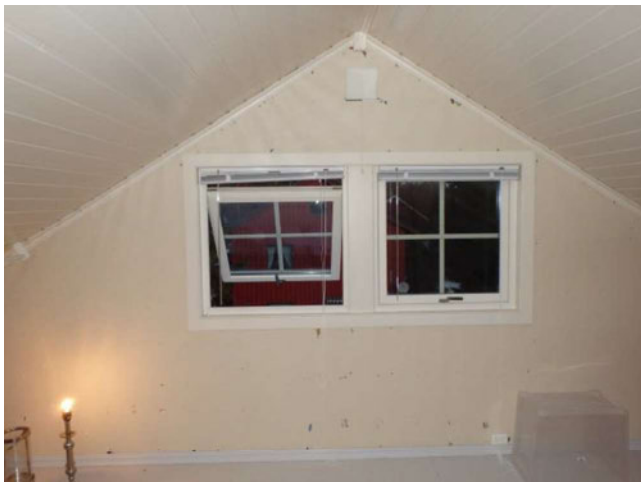
Bilde nr. 1 Soverom 3. etg. mot Nord.
Vinduer har brystningshøyde 85 cm.

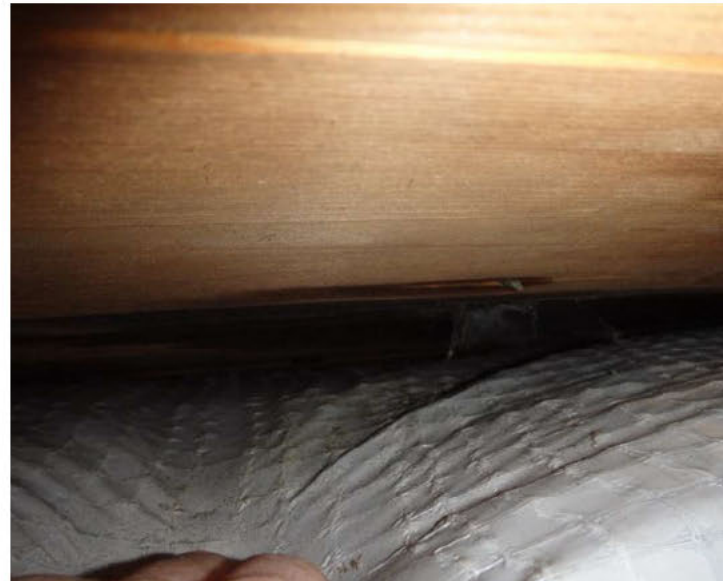
Bilde nr. 18 Himling over soverom nord.
Fra kneloft. Luftespalte er noe for liten. Kondensfukt
undertak sees.

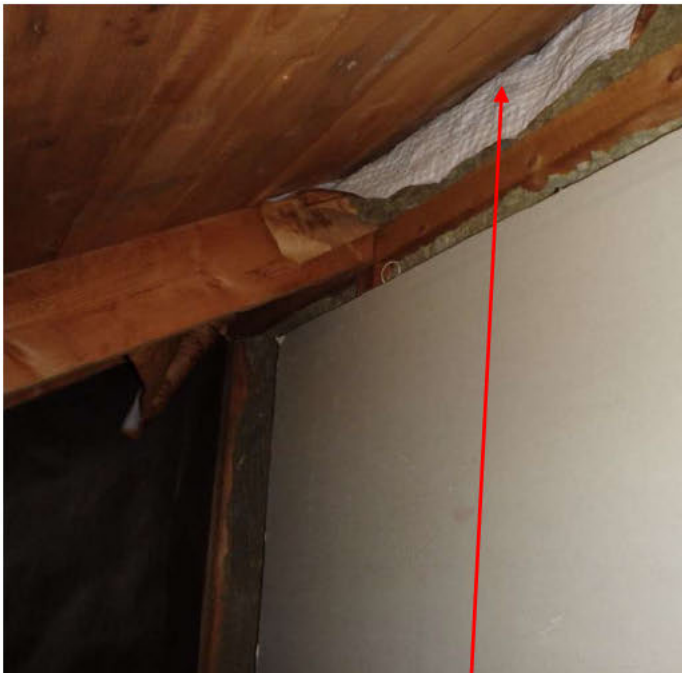
Bilde nr. 19 Kneloft bak trapp / gang.
Også her noe for liten luftespalte.

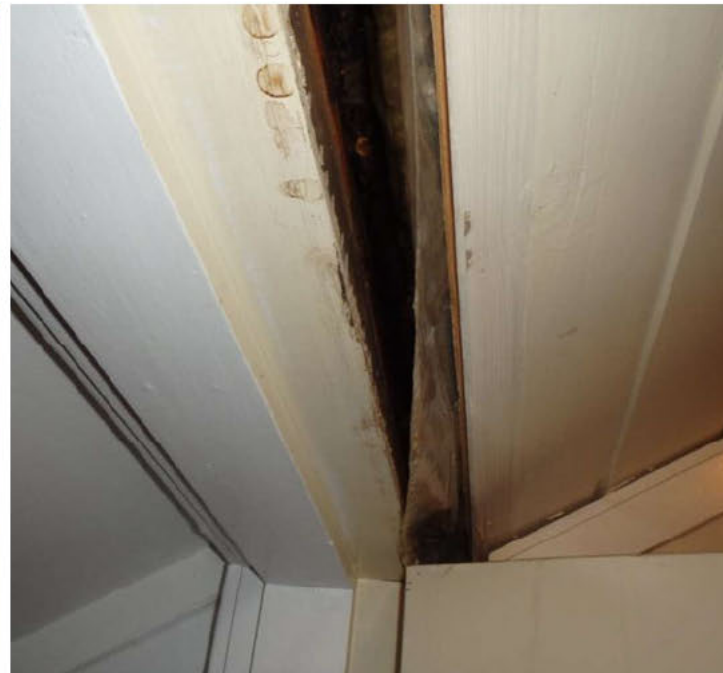
Bilde nr. 20 Dør inn til gang på loft / 3. etasje.
Fukt / kondensvann har rent ut i overkant av dørkarm.

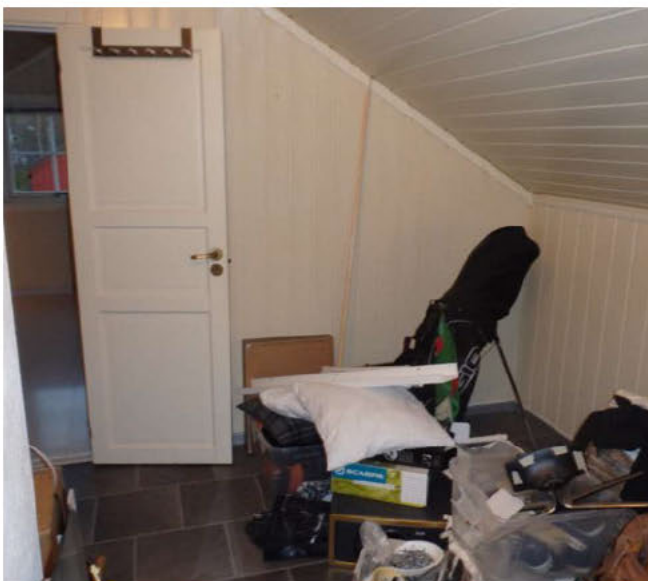
Bilde nr. 21 Rom ved trapp.
Trepanel i himling. Her er mangelfull luftespalte i skråhimling.

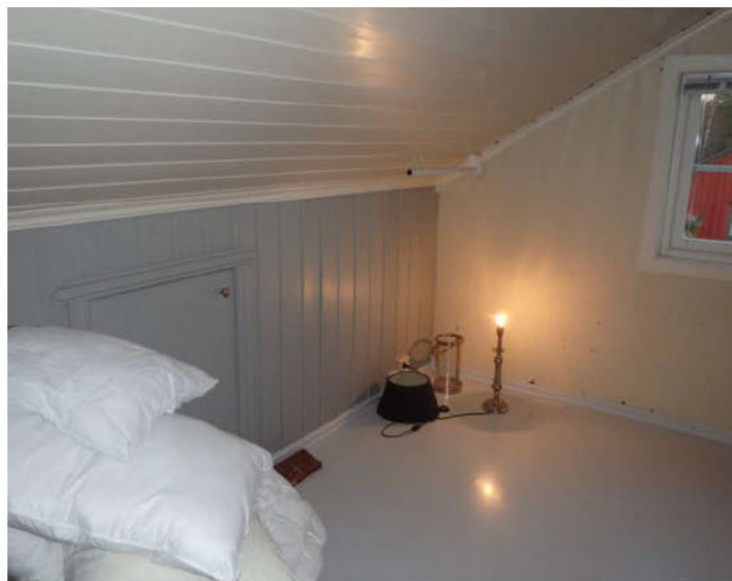
Bilde nr. 22 Soverom mot nord.
Mangelfull lufting av isolert skråhimling.

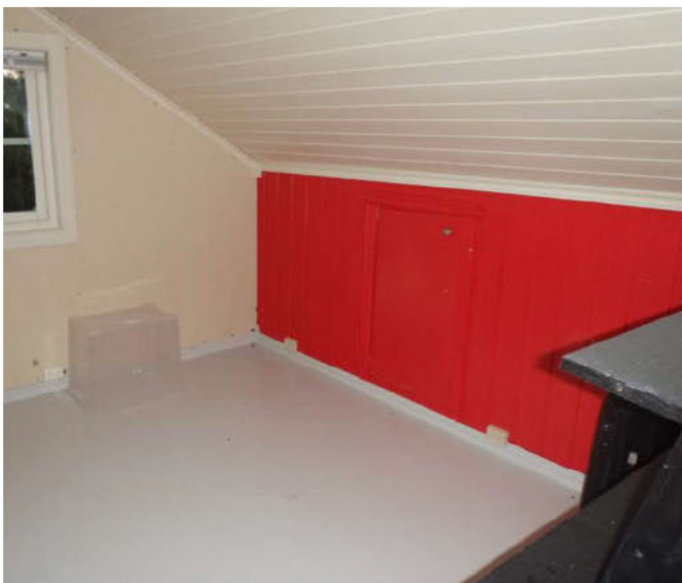
Bilde nr. 23 Soverom mot nord.
Mangelfull lufting av skråhimling begge sider.

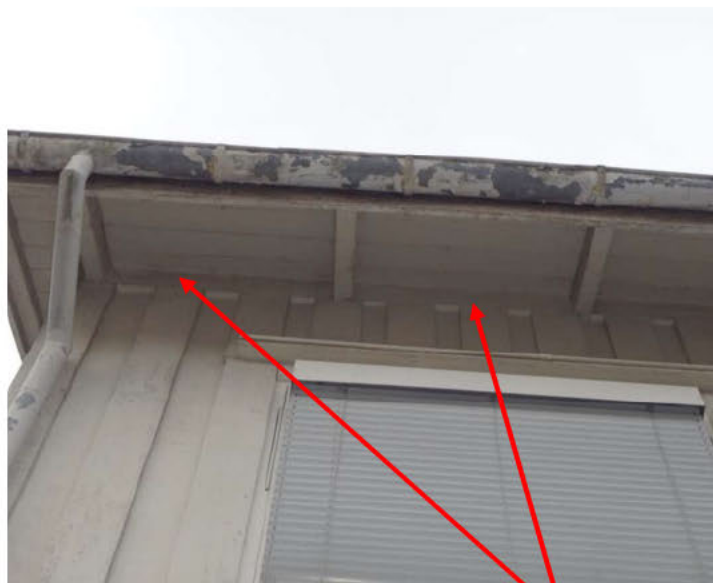
Bilde nr. 24 Utvendig raft ved soverom Nord / Vest.
Ingen lufting ved raft. Kneloft bak har mangelfull lufting.
