# Tilstandsrapport

Boligbygg med flere boenheter

Elias Kræmmers vei 5 B, 1513 MOSS

Befaringsdato: 07.03.2025

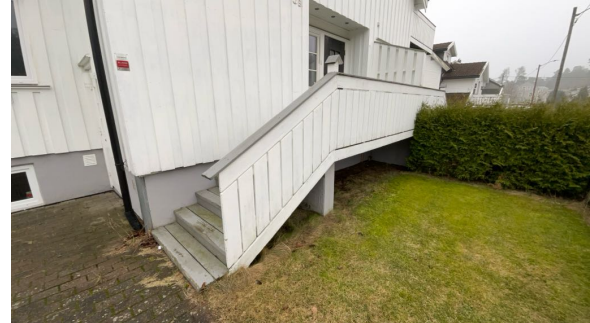
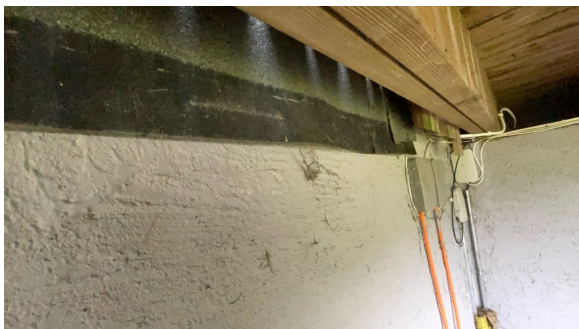
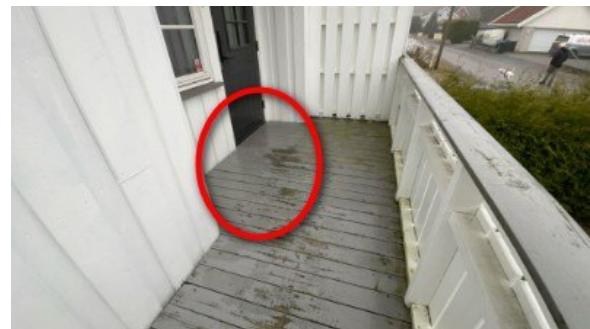
## TG 2 Balkonger, terrasser og rom under balkonger

Takkonstruksjon med papptekking.

Søylar på bæringer er ført helt ned til fundamenter, fare for fuktoppsug og skader.

Utføre normalt vedlikehold, manglende vedlikehold gir fare for skader og kortere levetid for bygningsdelen.

Endre konstruksjon ned mot søylar, manglende avstand gir risiko for skader.

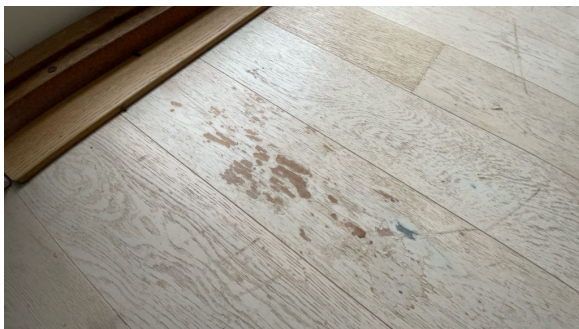
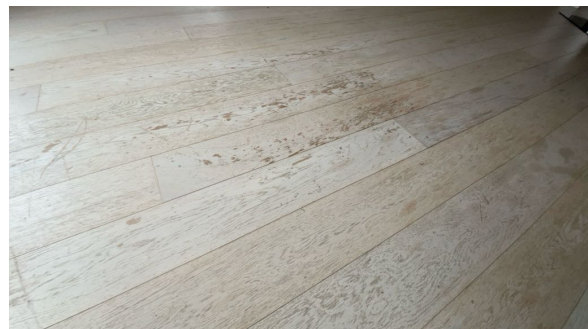
## TG 3 Etasjeskille/gulv mot grunn

- Det er målt høydeforskjell på mellom 15-30 mm gjennom hele rommet. Tilstandsgrad 2 gis med bakgrunn i standardens krav til godkjente måleavvik.
- Målt høydeforskjell på mellom 10 - 20 mm innenfor en lengde på 2 meter. Tilstandsgrad 2 gis med bakgrunn i standardens krav til godkjente måleavvik.
- Målt høydeforskjell på over 20 mm innenfor en lengde på 2 meter. Tilstandsgrad 3 gis med bakgrunn i standardens krav til godkjente måleavvik.
- Målt høydeforskjell på over 30 mm gjennom hele rommet. Tilstandsgrad 3 gis med bakgrunn i standardens krav til godkjente måleavvik.
- Det er avvik:

-Stort høydeavvik mellom trapperom og stue i 2. etasje, 190 mm.

-Avvik høyde mellom stue/soverom i 2. etasje 20 mm.

-Stort avvik høyde mellom 2 rom på loft mot syd.

-Tidligere tilstandsrapport opplyser om problemer med kapillært oppsug. Dette betyr at støpt gulv i kjeller ikke har tilstrekkelig fuktsperre/fuktsikring mot grunnen.

Det må etableres tilstrekkelig fuktsikring av gulv i kjeller, det er opplyst at det er problemer med kapillært oppsug, tiltak for etablering av fuktsikring er å pigge ut gulv i hele kjeller og etablere tilstrekkelig med fuktsikring.

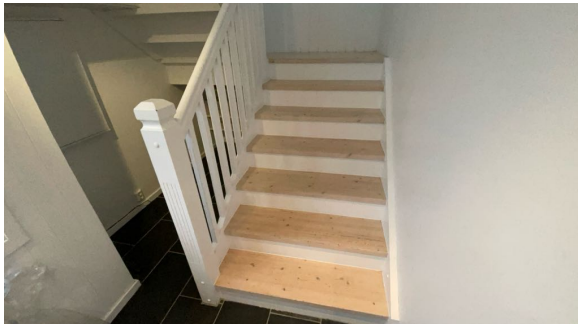
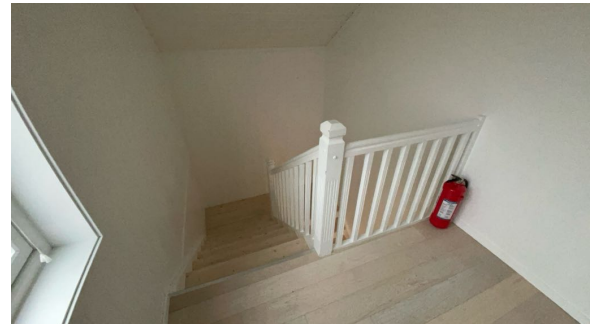
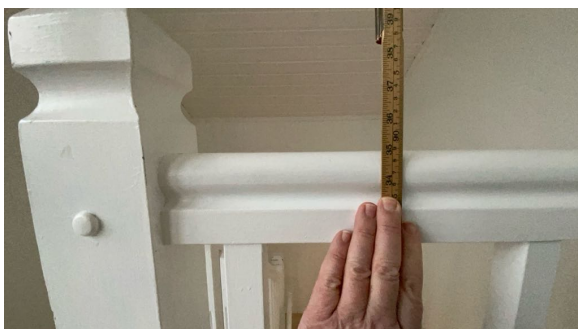
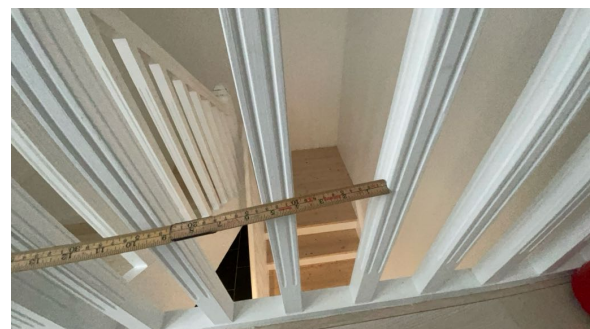
## Innvendige trapper - kjeller

- Det er ikke montert rekkverk.
- Det mangler håndløper på vegg i trappeløpet.
- Det er avvik:

- Håndløper må monteres på vegg for å tilfredsstille krav på byggetidspunktet.
- Rekkverk må monteres for å lukke avviket.
- Tiltak:

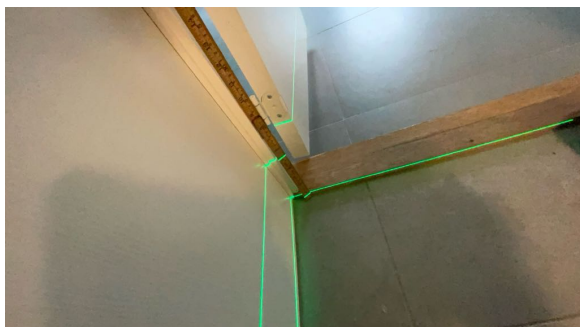
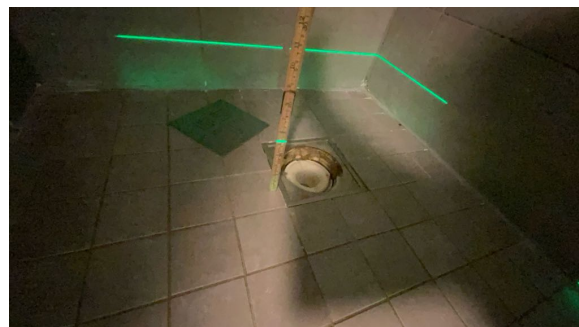
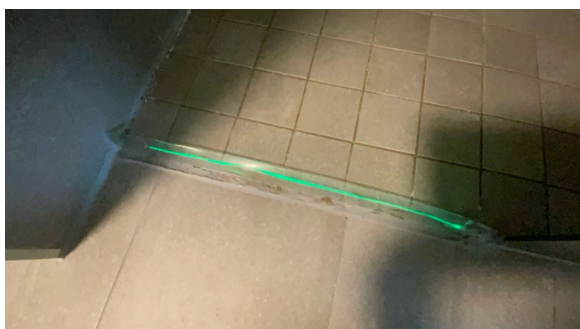
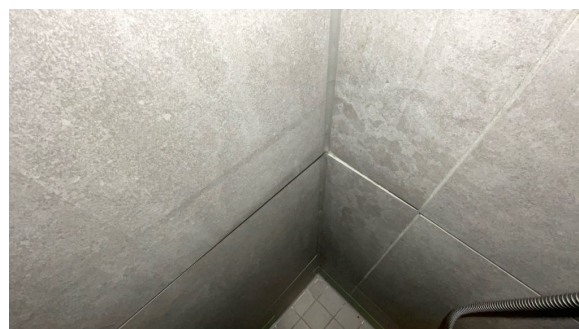
## KJELLER > ANNET ROM MED SLUK

Mansjett som ikke er smurt inn trekker fukt inn under klemring og på sikt vil fuktigheten kunne påføre område med membran rundt sluk skader. Utbedring må påregnes.

- Det bør vurderes om lokal utbedring er mulig.
- Innhent dokumentasjon, om mulig.

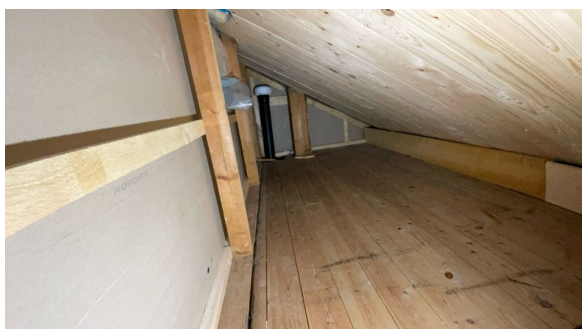
## TG 2 Ventilasjon

Boligen har naturlig ventilasjon.

Det anbefales montering av ventiler i alle rom som ikke har dette i dag.  
Utbedre gjennomføringer av ventiler i mur med tette kanaler, fare for fukt/kondens i konstruksjonen.

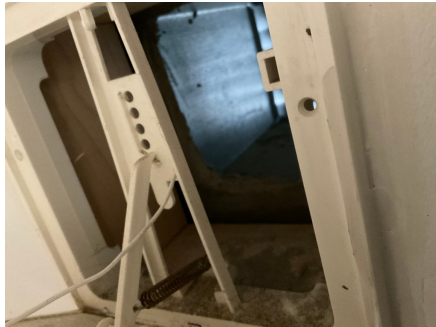
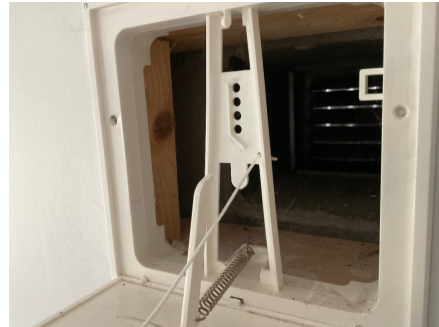
## Varmesentral

- Det er ikke behov for utbedringstiltak siden varmesentralen fungerer i dag, men ut ifra alder kan skader plutselig oppstå på eldre anlegg.
- Tiltak:

Utføre service på anlegget sammen med montering av kanal som er løs.
