# Tilstandsrapport

Borettslagsleilighet

Stasjonsveien 9 F, 1940 BJØRKELANGEN

Rapportdato: 13.11.2025

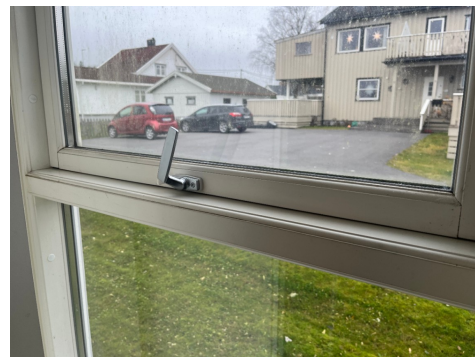
**Vurdering av avvik:**  
• Det er påvist at enkelte vinduer er vanskelig å åpne/lukke.  
Vindu på soverom, håndtaket går ikke i låsestilling.

Vindu må justeres så håndtaket kan stenges.

**Konsekvens/tiltak**  
• Vinduer må justeres.

Vindu må justeres så det kan lukkes forsvarlig for å unngå trekk.

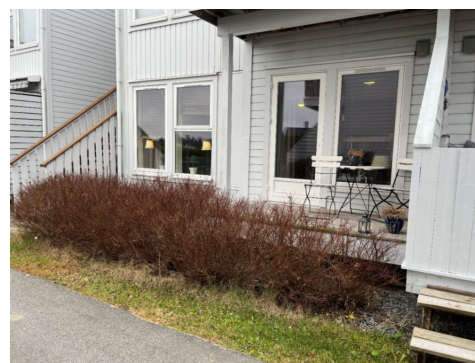
- Det er ikke montert rekkverk.

Konsekvens av manglende rekkverk, kan være personskader ved fall fra terrasse.

Veranda må sikres med rekkverk.

- Rekkverk må monteres for å lukke avviket.

Rekkverk må monteres.

**Kostnadsestimat: 20 000 - 100 000**

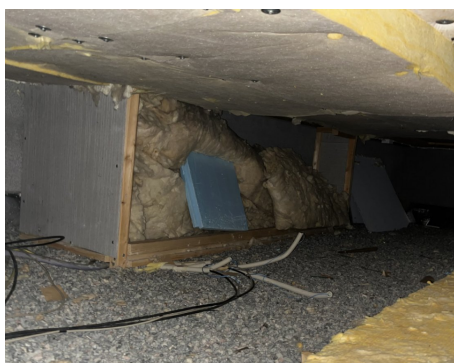
Kryperom under leiligheten med etterisolering av vannrør.

Borettslaget må kontaktes ang. dette og foreta eventuelle utbedringer.

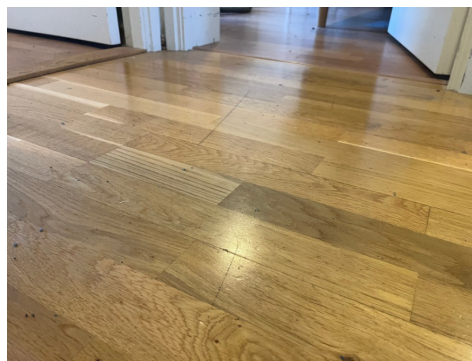
Riper og merker i parkett.

Parkett bør utbedres eller skiftes for å oppnå en forventet overflate.

**Kostnadsestimat: 20 000 - 100 000**

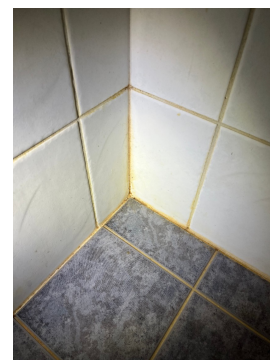
- Det er påvist avvik i fuger.

Fuger må rengjøres.

- Overflater må rengjøres.

Fuger må rengjøres jevnlig for å opprettholde en god hygiene.

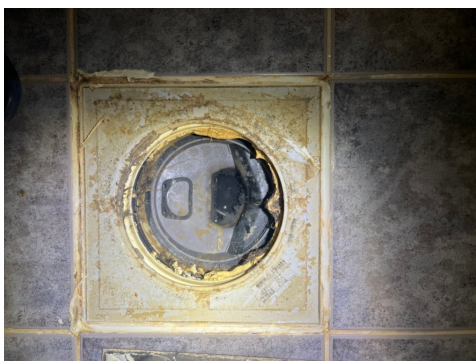
På bakgrunn av alder er det ikke behov for tiltak nå, men det er viktig å merke seg at levetiden til en membran varierer basert på kvalitet, installasjon og bruk. Eldre membraner kan bli sprø og sprekke opp, noe som fører til at de mister sin vanntettende funksjon. Dette kan resultere i vannlekkasjer gjennom vegger og gulv og fuktskader.

Sluk i dusjsone.

Når membransjiktet nærmer seg forventet brukstid anbefales dusjing i kabinett for å minske risikoen for fuktskader.

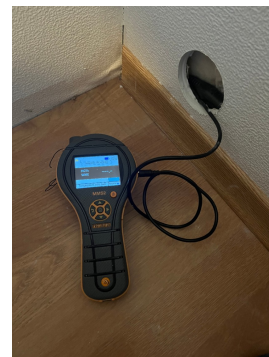
Hulltaking er foretatt i soverom mot dusjnisje.

Fuktmåling i trevirke viste normale verdier.

Fuktmåling uten avvik.

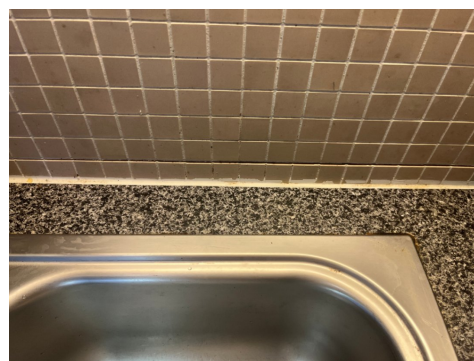
Fliser på vegg over vask har fuger løsnet og bør utbedres så det ikke utvikler seg, vurdert til mindre avvik.

Fliser bør utbedres.

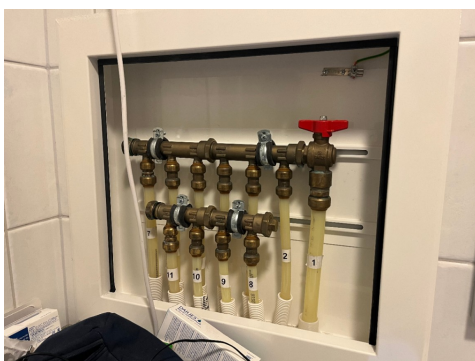
Det mangler tettemuffer på varerør til vannrør i kjøkkenbenk, som benyttes for at eventuelt lekkasjevann ledes tilbake til fordelerskapet og ikke ut i rom som ikke er fuktbeskyttet.

Ved manglende tettemuffer i enden av varerør, kan lekkasjevann forårsake fuktskader.

Fordelerskap for vann.  
Stoppekran funksjonstestet ok.

- Det må monteres tettemuffer i enden av varerørene.

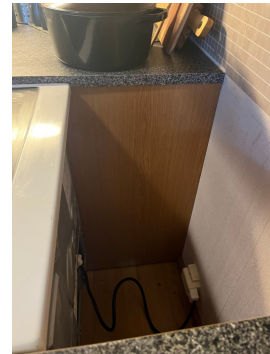
Bereider er plassert bak dette skrog.

Bereider må gjøres tilgjengelig for å kunne avdekke eventuelle skader og komme til blandeventil for justering.

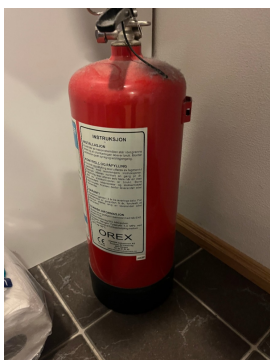
2. Er det skader på brannslukningsutstyr eller er apparatet eldre enn 10 år?

Brannslukningsapparat datert 2007.

**Kostnadsestimat: Under 20 000**
