# Markaholen 1 4032 STAVANGER

## Tilstandsrapport Eierskifte

Boligtype: Leilighet i boligblokk

Byggeår: 1993

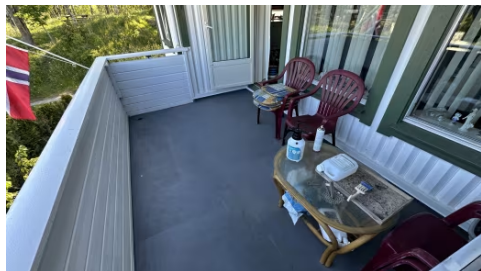
### 6.1 Balkong, terrasse, platting

Balkong i tre som er tekket med antatt sarnafil folie, normal slitasje i overflater. Rekkverkshøyden fra 96-98 cm. Dette er lavere enn dagens forskriftskrav på 100 cm, men tilfredsstillende krav på oppføringstidspunktet.

| For å lukke avviket må høyden på rekkverket heves til dagens krav på 100 cm. | |

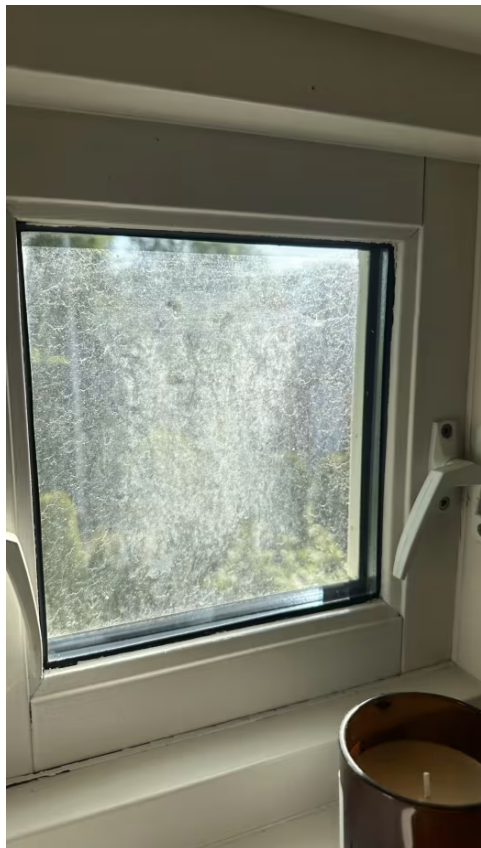
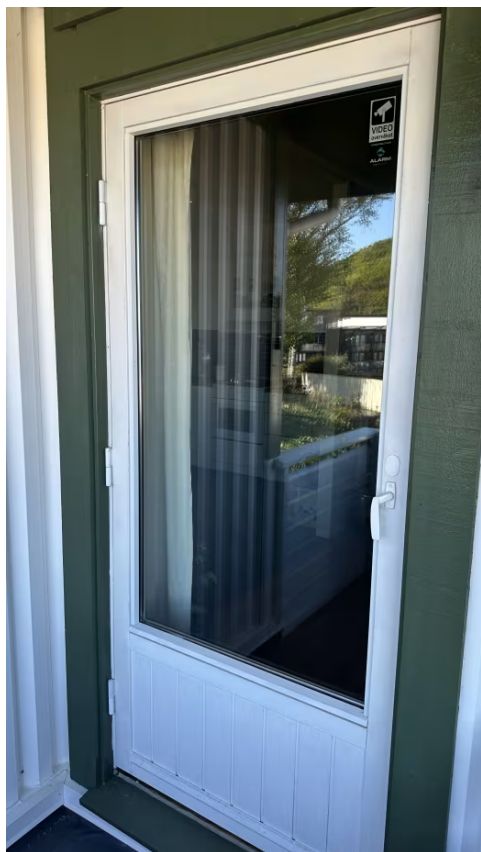
### 6.2 Vinduer og dører

Vinduer og dører hovedsakelig fra byggeåret, noe nedbrytning/krakelering i overflater som er mye utsatt for sol og fuktighet.

- Kondensering/vannmerker i enkelte vinduskarmen, dette skyldes liten utskiftning av inneluften.
- Mindre svelling i nedre del av foring til balkongdør, ingen utslag av fukt ved overflatemåling.
- Stedvis iring/korrodering i beslag/hengsler, påregnelig normalt.

Generell overflatebehandling anbefales.

Smøring av hengsler og beslag generelt.

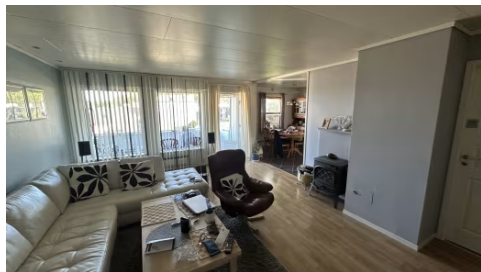
### 6.4 Etasjeskille og gulv på grunn

| <p>Ujevnheter i gulv er påregnelig normalt i stedstøpte gulv og gulv som er pålagt flytegulv/tilfarergulv. Enkel nivellering</p> <p>Ved enkel og vilkårlig nivellering registreres det høydeforskjell på ca 10 mm avvik på total planhet.</p> <p>Merknader:</p> <ul style="list-style-type: none"> <li>-Toppdekker og overflater med varierende alder, stedvis oppgradert i senere tid, normal brukslitasje iht. alder.</li> <li>-Registrert ujevnheter i overgang taklist/himling i stue, himling er ikke nivellert.</li> </ul> | |

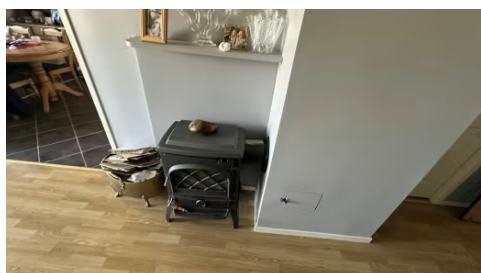
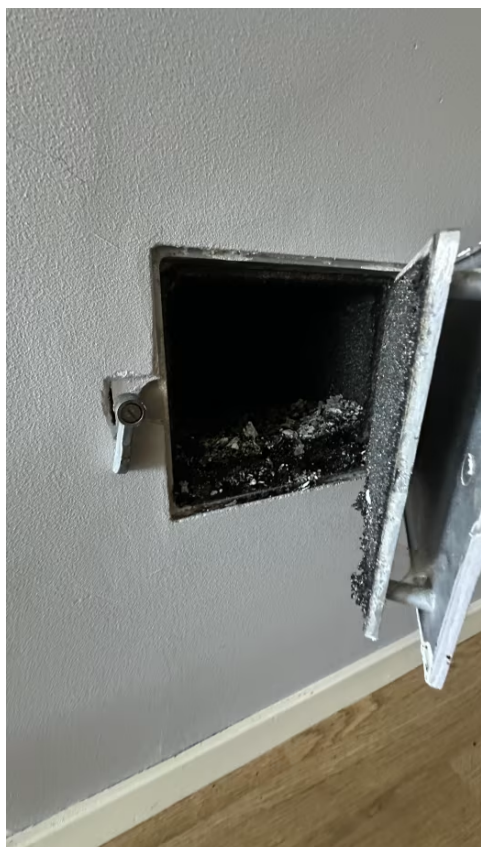
## 6.5 Ildsted/Skorstein innvendig i boligen

Det registreres kort avstand fra ildsted/sotluke til brennbart materiale. Avstandskravet er 30 cm.

| Ubrennbar plate på gulv foran vedovn og sotluke bør etableres. avstandskravet er minimum 30 cm. | |

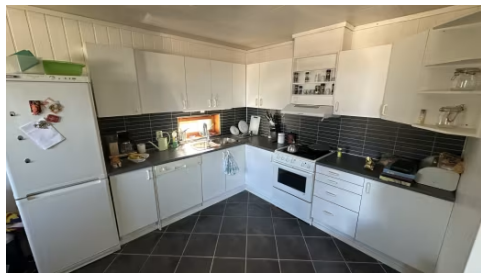
## 6.6 Kjøkken

-Mindre svelling i nedre del av sideplate ved oppvaskmaskin, ingen registrert fukt på befaringsdagen.

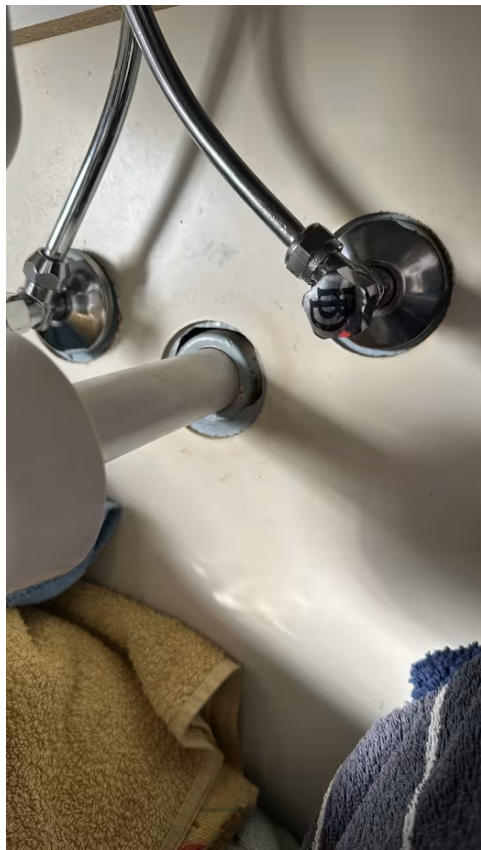
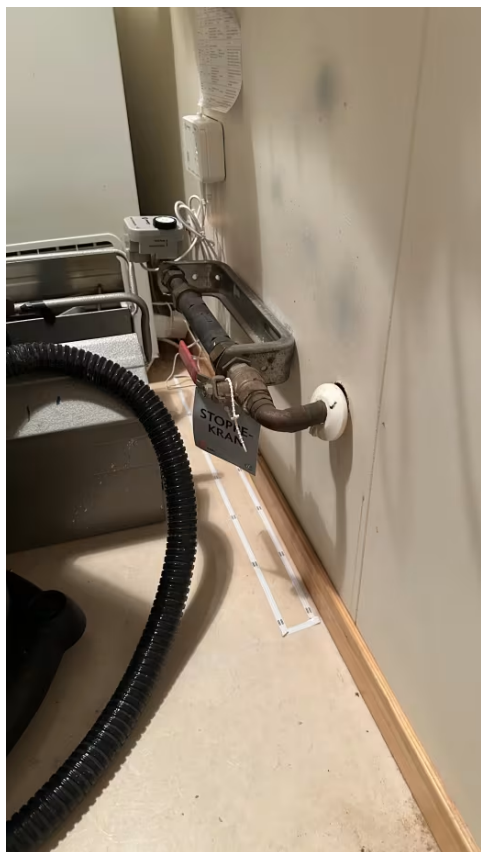
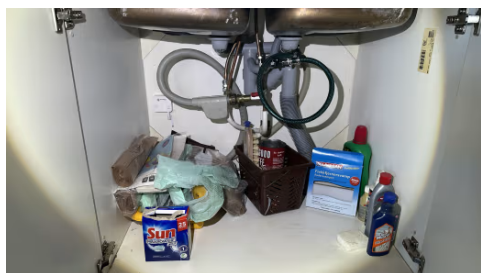
## 6.9 Vannledninger

- Ingen spesielle merknader utover stedvis iring, ingen registrerte lekkasjer.
- Vannrør fra byggeåret har nådd en høyere alder og skader / lekkasjer kan oppstå.
- Vannsensor montert under vask på kjøkken og omliggende stoppekran i 2025.

Det ble ikke registrert behov for tiltak, men med tanke på alder kan skader plutselig oppstå på anlegg av eldre årgang.

Vannledninger bør skiftes i forbindelse med fremtidig oppgradering av våtrom/kjøkken.

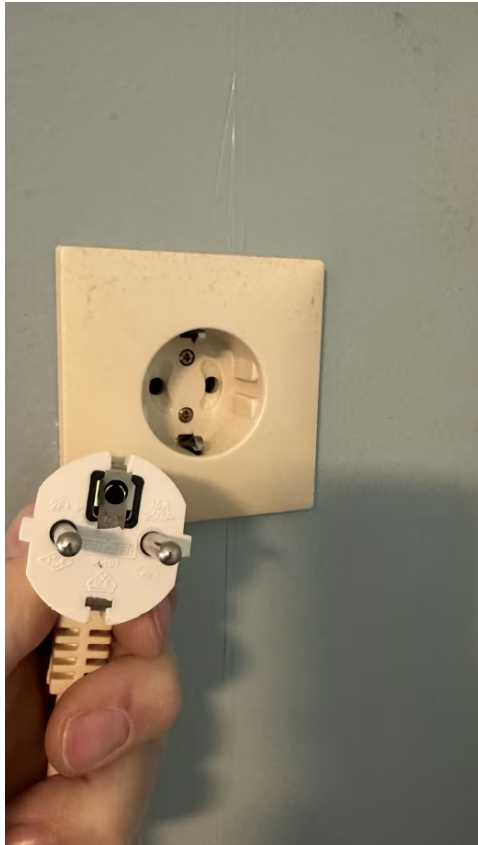
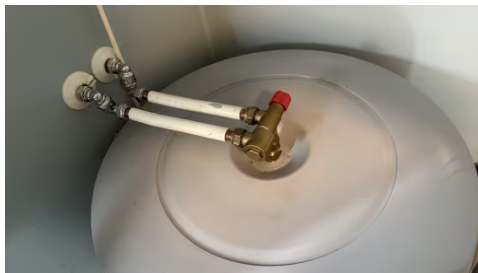
Ikke spesielle merknader utover manglende fast tilkobling.

Montere fast tilkobling iht. gjeldende krav.

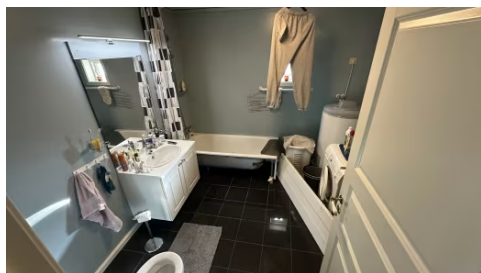
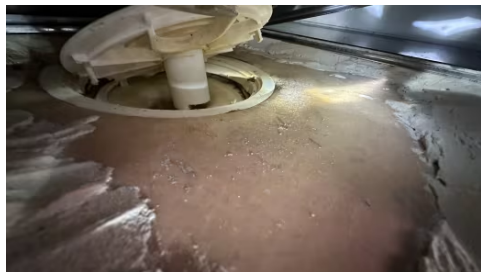
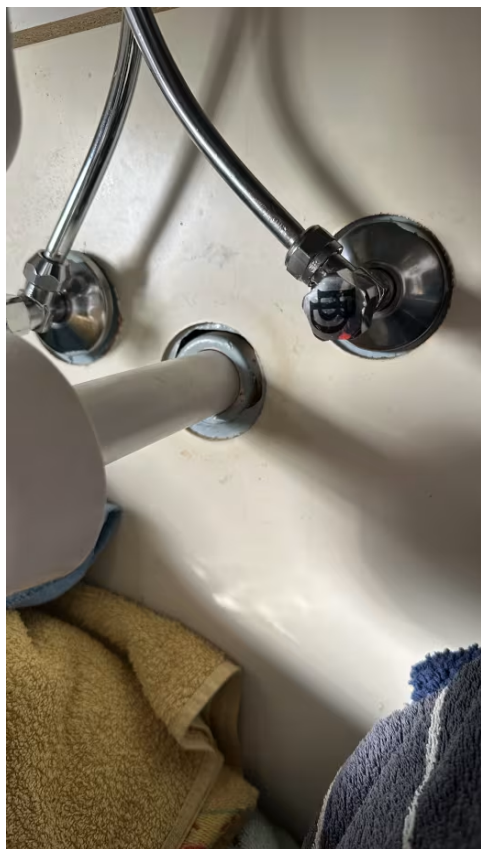
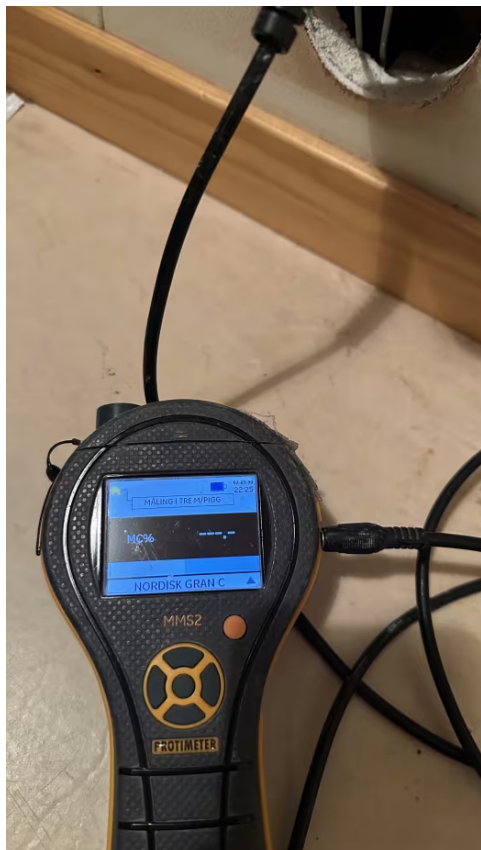
## 6.13 Våtrom: Bad/vaskerom

Ca 17 mm fall fra topp terskel til topp sluk. Ikke synlig oppbrett av membran i dørterskel.

- Stedvis noe ujevn montering av flis ift. dagens krav til planhet. Ingen registrert "bom".
- Karmlist og foringer på vindu er ikke fuktbestandig, registrert mindre svelling i vindusforing, ingen utslag av fukt ved overflatemåling.
- Oppbrett av membran er ikke synlig i dørterskel, anbefaler nærmere kontroll/utbedring-

Det er ikke synlig tettesjikt rundt rørføringer i vegg til servant.  
Ellers ingen spesielle merknader registrert på synlig opplegg.  
Membran synes ført under klemring.  
Tilstandsgrad 2 er satt med bakgrunn i alder på tettesjikt/sluk, og derav økt risiko for lekkasjer.

Våtrom fungerer med dagens tilstand, men iht. alder anbefales det montert dusjkabinett for å unngå ytterligere fuktbelastning i påvente av en oppgradering.  
Nærmere kontroll/utbedring av membran i dørterskel.

Løsningen/utførelsen rundt rørgjennomføringer gir fare for fukt inn i konstruksjoner. Lokal utbedring må vurderes.  
Med bakgrunn i alder står våtrommet foran en utbedring/utskiftning, anbefaler montering av dusjkabinett i påvente av en oppgradering.
